외관조사망도 번호
G18_봉명터널_토공노반_16(40k110~40k120)

호남고속선 봉명터널_토공노반_16(40.110~40.120.km, L=10m)

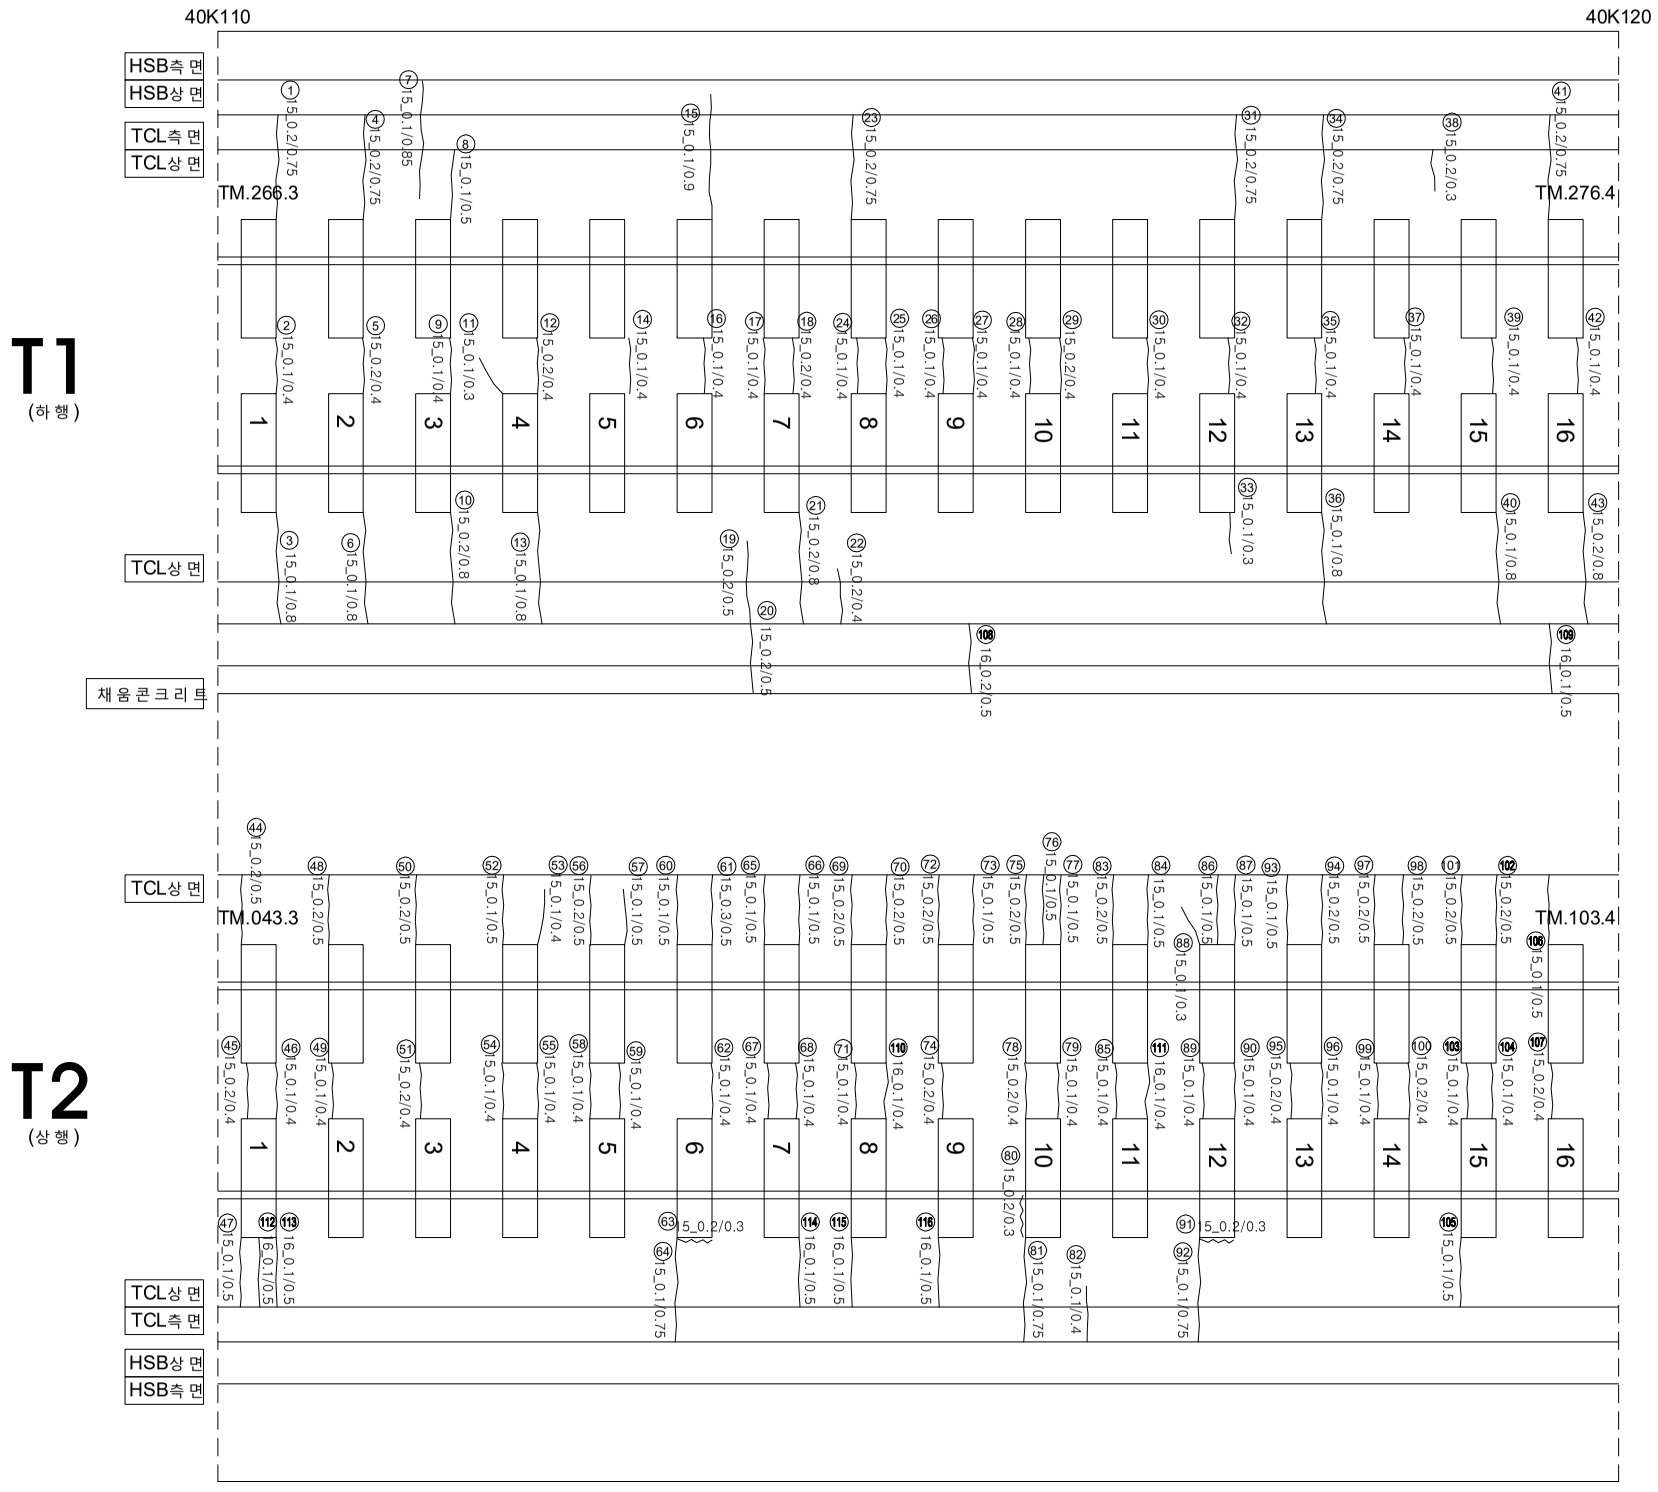
연번	손상	폭		연장		비고	연번	손상	폭		연장		비고
1	균열	0.2	㎜	0.75	m		61	균열	0.3	㎜	0.5	m	
2	균열	0.1	㎜	0.4	m		62	균열	0.1	㎜	0.4	m	
3	균열	0.1	㎜	0.8	m		63	경계부균열	0.2	㎜	0.3	m	
4	균열	0.2	㎜	0.75	m		64	균열	0.1	㎜	0.75	m	
5	균열	0.2	㎜	0.4	m		65	균열	0.1	㎜	0.5	m	
6	균열	0.1	㎜	0.8	m		66	균열	0.1	㎜	0.5	m	
7	균열	0.1	㎜	0.85	m		67	균열	0.1	㎜	0.4	m	
8	균열	0.1	㎜	0.5	m		68	균열	0.1	㎜	0.4	m	
9	균열	0.1	㎜	0.4	m		69	균열	0.2	㎜	0.5	m	
10	균열	0.2	㎜	0.8	m		70	균열	0.2	㎜	0.5	m	
11	균열	0.1	㎜	0.3	m		71	균열	0.1	㎜	0.4	m	
12	균열	0.2	㎜	0.4	m		72	균열	0.2	㎜	0.5	m	
13	균열	0.1	㎜	0.8	m		73	균열	0.1	㎜	0.5	m	
14	균열	0.1	㎜	0.4	m		74	균열	0.2	㎜	0.4	m	
15	균열	0.1	㎜	0.9	m		75	균열	0.2	㎜	0.5	m	
16	균열	0.1	㎜	0.4	m		76	균열	0.1	㎜	0.5	m	
17	균열	0.1	㎜	0.4	m		77	균열	0.1	㎜	0.5	m	
18	균열	0.2	㎜	0.4	m		78	균열	0.2	㎜	0.4	m	
19	균열	0.2	㎜	0.5	m		79	균열	0.1	㎜	0.4	m	
20	균열	0.2	㎜	0.5	m		80	경계부균열	0.2	㎜	0.3	m	
21	균열	0.2	㎜	0.8	m		81	균열	0.1	㎜	0.75	m	
22	균열	0.2	㎜	0.4	m		82	균열	0.1	㎜	0.4	m	
23	균열	0.2	㎜	0.75	m		83	균열	0.2	㎜	0.5	m	
24	균열	0.1	㎜	0.4	m		84	균열	0.1	㎜	0.5	m

25	균열	0.1	㎜	0.4	m		85	균열	0.1	㎜	0.4	m	
26	균열	0.1	㎜	0.4	m		86	균열	0.1	㎜	0.5	m	
27	균열	0.1	㎜	0.4	m		87	균열	0.1	㎜	0.5	m	
28	균열	0.1	㎜	0.4	m		88	균열	0.1	㎜	0.3	m	
29	균열	0.2	㎜	0.4	m		89	균열	0.1	㎜	0.4	m	
30	균열	0.1	㎜	0.4	m		90	균열	0.1	㎜	0.4	m	
31	균열	0.2	㎜	0.75	m		91	경계부균열	0.2	㎜	0.3	m	
32	균열	0.1	㎜	0.4	m		92	균열	0.1	㎜	0.75	m	
33	균열	0.1	㎜	0.3	m		93	균열	0.1	㎜	0.5	m	
34	균열	0.2	㎜	0.75	m		94	균열	0.2	㎜	0.5	m	
35	균열	0.1	㎜	0.4	m		95	균열	0.2	㎜	0.4	m	
36	균열	0.1	㎜	0.8	m		96	균열	0.1	㎜	0.4	m	
37	균열	0.1	㎜	0.4	m		97	균열	0.2	㎜	0.5	m	
38	균열	0.2	㎜	0.3	m		98	균열	0.2	㎜	0.5	m	
39	균열	0.1	㎜	0.4	m		99	균열	0.1	㎜	0.4	m	
40	균열	0.1	㎜	0.8	m		100	균열	0.2	㎜	0.4	m	
41	균열	0.2	㎜	0.75	m		101	균열	0.2	㎜	0.5	m	
42	균열	0.1	㎜	0.4	m		102	균열	0.2	㎜	0.5	m	
43	균열	0.2	㎜	0.8	m		103	균열	0.1	㎜	0.4	m	
44	균열	0.2	㎜	0.5	m		104	균열	0.1	㎜	0.4	m	
45	균열	0.2	㎜	0.4	m		105	균열	0.1	㎜	0.5	m	
46	균열	0.1	㎜	0.4	m		106	균열	0.1	㎜	0.5	m	
47	균열	0.1	㎜	0.5	m		107	균열	0.2	㎜	0.4	m	
48	균열	0.2	㎜	0.5	m		108	균열	0.2	㎜	0.5	m

49	균열	0.1	㎜	0.4	m		109	균열	0.1	㎜	0.5	m	
50	균열	0.2	㎜	0.5	m		110	균열	0.1	㎜	0.4	m	
51	균열	0.2	㎜	0.4	m		111	균열	0.1	㎜	0.4	m	
52	균열	0.1	㎜	0.5	m		112	균열	0.1	㎜	0.5	m	
53	균열	0.1	㎜	0.4	m		113	균열	0.1	㎜	0.5	m	
54	균열	0.1	㎜	0.4	m		114	균열	0.1	㎜	0.5	m	
55	균열	0.1	㎜	0.4	m		115	균열	0.1	㎜	0.5	m	
56	균열	0.2	㎜	0.5	m		116						
57	균열	0.1	㎜	0.5	m		117						
58	균열	0.1	㎜	0.4	m		118						
59	균열	0.1	㎜	0.4	m		119						
60	균열	0.1	㎜	0.5	m		120
