호남고속선 봉명터널_토공노반_28(40.230~40.240km, L=10m)

외관조사망도 번호
G18_봉명터널_토공노반_28(40k230~40k240)

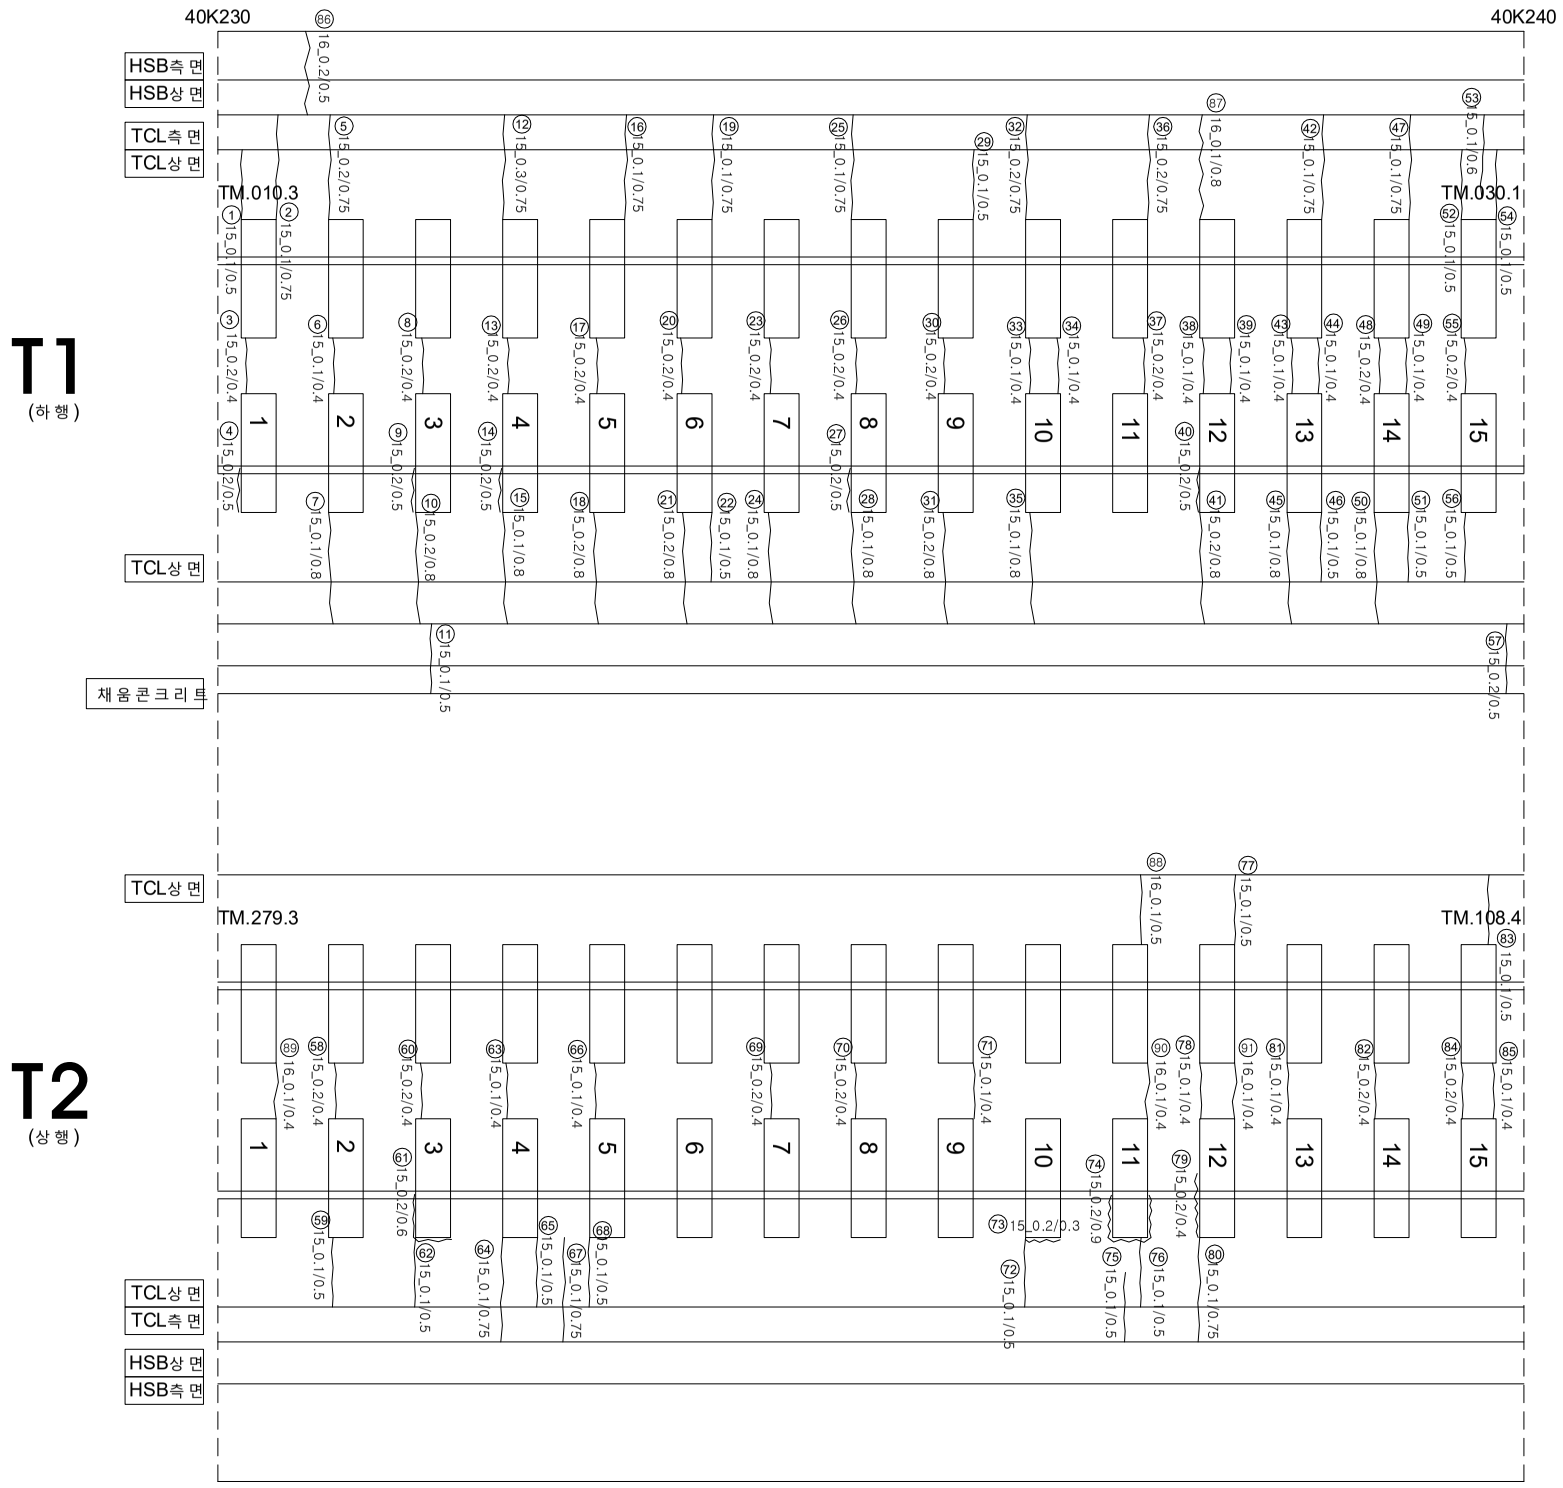
연번	손상	폭		연장		비고	연번	손상	폭		연장		비고
1	균열	0.1	㎜	0.5	m		56	균열	0.1	㎜	0.5	m	
2	균열	0.1	㎜	0.75	m		57	균열	0.2	㎜	0.5	m	
3	균열	0.2	㎜	0.4	m		58	균열	0.2	㎜	0.4	m	
4	경계부균열	0.2	㎜	0.5	m		59	균열	0.1	㎜	0.5	m	
5	균열	0.2	㎜	0.75	m		60	균열	0.2	㎜	0.4	m	
6	균열	0.1	㎜	0.4	m		61	경계부균열	0.2	㎜	0.6	m	
7	균열	0.1	㎜	0.8	m		62	균열	0.1	㎜	0.5	m	
8	균열	0.2	㎜	0.4	m		63	균열	0.1	㎜	0.4	m	
9	경계부균열	0.2	㎜	0.5	m		64	균열	0.1	㎜	0.75	m	
10	균열	0.2	㎜	0.8	m		65	균열	0.1	㎜	0.5	m	
11	균열	0.1	㎜	0.5	m		66	균열	0.1	㎜	0.4	m	
12	균열	0.3	㎜	0.75	m		67	균열	0.1	㎜	0.75	m	
13	균열	0.2	㎜	0.4	m		68	균열	0.1	㎜	0.5	m	
14	경계부균열	0.2	㎜	0.5	m		69	균열	0.2	㎜	0.4	m	
15	균열	0.1	㎜	0.8	m		70	균열	0.2	㎜	0.4	m	
16	균열	0.1	㎜	0.75	m		71	균열	0.1	㎜	0.4	m	
17	경계부균열	0.2	㎜	0.4	m		72	균열	0.1	㎜	0.5	m	
18	균열	0.2	㎜	0.8	m		73	경계부균열	0.2	㎜	0.3	m	
19	균열	0.1	㎜	0.75	m		74	경계부균열	0.2	㎜	0.9	m	
20	균열	0.2	㎜	0.4	m		75	균열	0.1	㎜	0.5	m	
21	균열	0.2	㎜	0.8	m		76	균열	0.1	㎜	0.5	m	
22	균열	0.1	㎜	0.5	m		77	균열	0.1	㎜	0.5	m	
23	균열	0.2	㎜	0.4	m		78	균열	0.1	㎜	0.4	m

24	균열	0.1	㎜	0.8	m		79	경계부균열	0.2	㎜	0.4	m	
25	균열	0.1	㎜	0.75	m		80	균열	0.1	㎜	0.75	m	
26	균열	0.2	㎜	0.4	m		81	균열	0.1	㎜	0.4	m	
27	균열	0.2	㎜	0.5	m		82	균열	0.2	㎜	0.4	m	
28	균열	0.1	㎜	0.8	m		83	균열	0.1	㎜	0.5	m	
29	균열	0.1	㎜	0.5	m		84	균열	0.2	㎜	0.4	m	
30	균열	0.2	㎜	0.4	m		85	균열	0.1	㎜	0.4	m	
31	균열	0.2	㎜	0.8	m		86	균열	0.2	㎜	0.5	m	
32	균열	0.2	㎜	0.75	m		87	균열	0.1	㎜	0.8	m	
33	균열	0.1	㎜	0.4	m		88	균열	0.1	㎜	0.5	m	
34	균열	0.1	㎜	0.4	m		89	균열	0.1	㎜	0.4	m	
35	균열	0.1	㎜	0.8	m		90	균열	0.1	㎜	0.4	m	
36	균열	0.2	㎜	0.75	m		91	균열	0.1	㎜	0.4	m	
37	균열	0.2	㎜	0.4	m		92						
38	균열	0.1	㎜	0.4	m		93						
39	균열	0.1	㎜	0.4	m		94						
40	경계부균열	0.2	㎜	0.5	m		95						
41	균열	0.2	㎜	0.8	m		96						
42	균열	0.1	㎜	0.75	m		97						
43	균열	0.1	㎜	0.4	m		98						
44	균열	0.1	㎜	0.4	m		99						
45	균열	0.1	㎜	0.8	m		100						
46	균열	0.1	㎜	0.5	m		101						
47	균열	0.1	㎜	0.75	m		102						
48	균열	0.2	㎜	0.4	m		103						
49	균열	0.1	㎜	0.4	m		104						
50	균열	0.1	㎜	0.8	m		105						
51	균열	0.1	㎜	0.5	m		106

52	균열	0.1	㎜	0.5	m		107						
53	균열	0.1	㎜	0.6	m		108						
54	균열	0.1	㎜	0.5	m		109						
55	균열	0.2	㎜	0.4	m		110
