외관조사망도 번호
G18_봉명터널_토공노반_29(40k240~40k250)

호남고속선 봉명터널_토공노반_29(40.240~40.250km, L=10m)

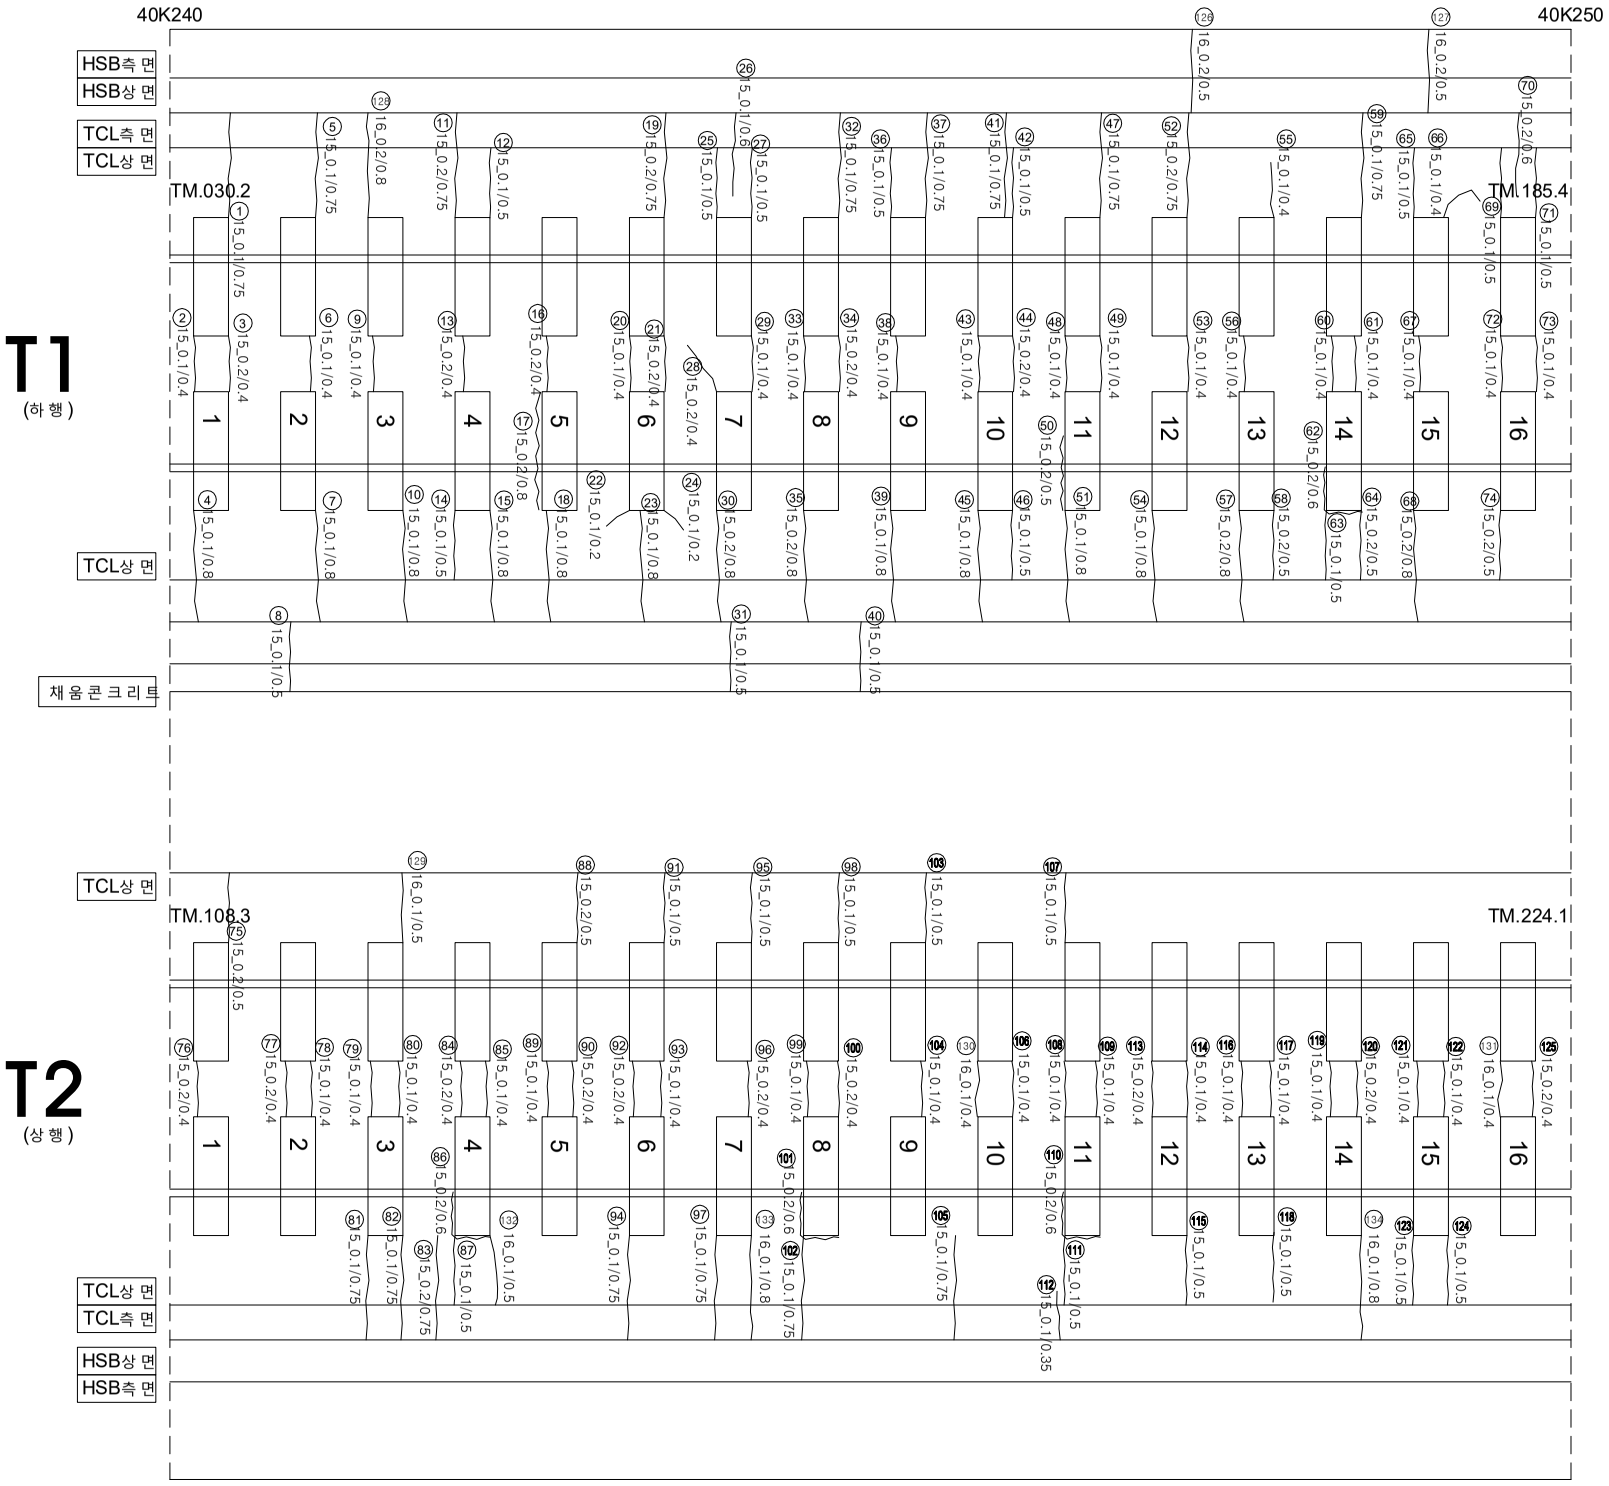
연번	손상	폭		연장		비고	연번	손상	폭		연장		비고	연번	손상	폭		연장		비고
1	균열	0.1	㎜	0.75	m		56	균열	0.1	㎜	0.4	m		111	균열	0.1	㎜	0.5	m	
2	균열	0.1	㎜	0.4	m		57	균열	0.2	㎜	0.8	m		112	균열	0.1	㎜	0.35	m	
3	균열	0.2	㎜	0.4	m		58	균열	0.2	㎜	0.5	m		113	균열	0.2	㎜	0.4	m	
4	균열	0.1	㎜	0.8	m		59	균열	0.1	㎜	0.75	m		114	균열	0.1	㎜	0.4	m	
5	균열	0.1	㎜	0.75	m		60	균열	0.1	㎜	0.4	m		115	균열	0.1	㎜	0.5	m	
6	균열	0.1	㎜	0.4	m		61	균열	0.1	㎜	0.4	m		116	균열	0.1	㎜	0.4	m	
7	균열	0.1	㎜	0.8	m		62	경계부 균열	0.2	㎜	0.6	m		117	균열	0.1	㎜	0.4	m	
8	균열	0.1	㎜	0.5	m		63	균열	0.1	㎜	0.5	m		118	균열	0.1	㎜	0.5	m	
9	균열	0.1	㎜	0.4	m		64	균열	0.2	㎜	0.5	m		119	균열	0.1	㎜	0.4	m	
10	균열	0.1	㎜	0.8	m		65	균열	0.1	㎜	0.5	m		120	균열	0.2	㎜	0.4	m	
11	균열	0.2	㎜	0.75	m		66	균열	0.1	㎜	0.4	m		121	균열	0.1	㎜	0.4	m	
12	균열	0.1	㎜	0.5	m		67	균열	0.1	㎜	0.4	m		122	균열	0.1	㎜	0.4	m	
13	균열	0.2	㎜	0.4	m		68	균열	0.2	㎜	0.8	m		123	균열	0.1	㎜	0.5	m	
14	균열	0.1	㎜	0.5	m		69	균열	0.1	㎜	0.5	m		124	균열	0.1	㎜	0.5	m	
15	균열	0.1	㎜	0.8	m		70	균열	0.2	㎜	0.6	m		125	균열	0.2	㎜	0.4	m

16	균열	0.2	㎜	0.4	m		71	균열	0.1	㎜	0.5	m		126	균열	0.2	㎜	0.5	m	
17	경계부 균열	0.2	㎜	0.8	m		72	균열	0.1	㎜	0.4	m		127	균열	0.2	㎜	0.5	m	
18	균열	0.1	㎜	0.8	m		73	균열	0.1	㎜	0.4	m		128	균열	0.2	㎜	0.8	m	
19	균열	0.2	㎜	0.75	m		74	균열	0.2	㎜	0.5	m		129	균열	0.1	㎜	0.5	m	
20	균열	0.1	㎜	0.4	m		75	균열	0.2	㎜	0.5	m		130	균열	0.1	㎜	0.4	m	
21	균열	0.2	㎜	0.4	m		76	균열	0.2	㎜	0.4	m		131	균열	0.1	㎜	0.4	m	
22	균열	0.1	㎜	0.2	m		77	균열	0.2	㎜	0.4	m		132	균열	0.1	㎜	0.5	m	
23	균열	0.1	㎜	0.8	m		78	균열	0.1	㎜	0.4	m		133	균열	0.1	㎜	0.8	m	
24	균열	0.1	㎜	0.2	m		79	균열	0.1	㎜	0.4	m		134	균열	0.1	㎜	0.8	m	
25	균열	0.1	㎜	0.5	m		80	균열	0.1	㎜	0.4	m		135						
26	균열	0.1	㎜	0.6	m		81	균열	0.1	㎜	0.75	m		136						
27	균열	0.1	㎜	0.5	m		82	균열	0.1	㎜	0.75	m		137						
28	균열	0.2	㎜	0.4	m		83	균열	0.2	㎜	0.75	m		138						
29	균열	0.1	㎜	0.4	m		84	균열	0.2	㎜	0.4	m		139						
30	균열	0.2	㎜	0.8	m		85	균열	0.1	㎜	0.4	m		140						
31	균열	0.1	㎜	0.5	m		86	경계부 균열	0.2	㎜	0.6	m		141						
32	균열	0.1	㎜	0.75	m		87	균열	0.1	㎜	0.5	m		142

33	균열	0.1	㎜	0.4	m		88	균열	0.2	㎜	0.5	m		143						
34	균열	0.2	㎜	0.4	m		89	균열	0.1	㎜	0.4	m		144						
35	균열	0.2	㎜	0.8	m		90	균열	0.2	㎜	0.4	m		145						
36	균열	0.1	㎜	0.5	m		91	균열	0.1	㎜	0.5	m		146						
37	균열	0.1	㎜	0.75	m		92	균열	0.2	㎜	0.4	m		147						
38	균열	0.1	㎜	0.4	m		93	균열	0.1	㎜	0.4	m		148						
39	균열	0.1	㎜	0.8	m		94	균열	0.1	㎜	0.75	m		149						
40	균열	0.1	㎜	0.5	m		95	균열	0.1	㎜	0.5	m		150						
41	균열	0.1	㎜	0.75	m		96	균열	0.2	㎜	0.4	m		151						
42	균열	0.1	㎜	0.5	m		97	균열	0.1	㎜	0.75	m		152						
43	균열	0.1	㎜	0.4	m		98	균열	0.1	㎜	0.5	m		153						
44	균열	0.2	㎜	0.4	m		99	균열	0.1	㎜	0.4	m		154						
45	균열	0.1	㎜	0.8	m		100	균열	0.2	㎜	0.4	m		155						
46	균열	0.1	㎜	0.5	m		101	경계부 균열	0.2	㎜	0.6	m		156						
47	균열	0.1	㎜	0.75	m		102	균열	0.1	㎜	0.75	m		157						
48	균열	0.1	㎜	0.4	m		103	균열	0.1	㎜	0.5	m		158						
49	균열	0.1	㎜	0.4	m		104	균열	0.1	㎜	0.4	m		159						
50	경계부 균열	0.2	㎜	0.5	m		105	균열	0.1	㎜	0.75	m		160						
51	균열	0.1	㎜	0.8	m		106	균열	0.1	㎜	0.4	m		161

52	균열	0.2	㎜	0.75	m		107	균열	0.1	㎜	0.5	m		162						
53	균열	0.1	㎜	0.4	m		108	균열	0.1	㎜	0.4	m		163						
54	균열	0.1	㎜	0.8	m		109	균열	0.1	㎜	0.4	m		164						
55	균열	0.1	㎜	0.4	m		110	경계부 균열	0.2	㎜	0.6	m		165
