호남고속선 봉명터널_토공노반_30(40.250~40.260km, L=10m)

외관조사망도 번호
G18_봉명터널_토공노반_30(40k250~40k260)

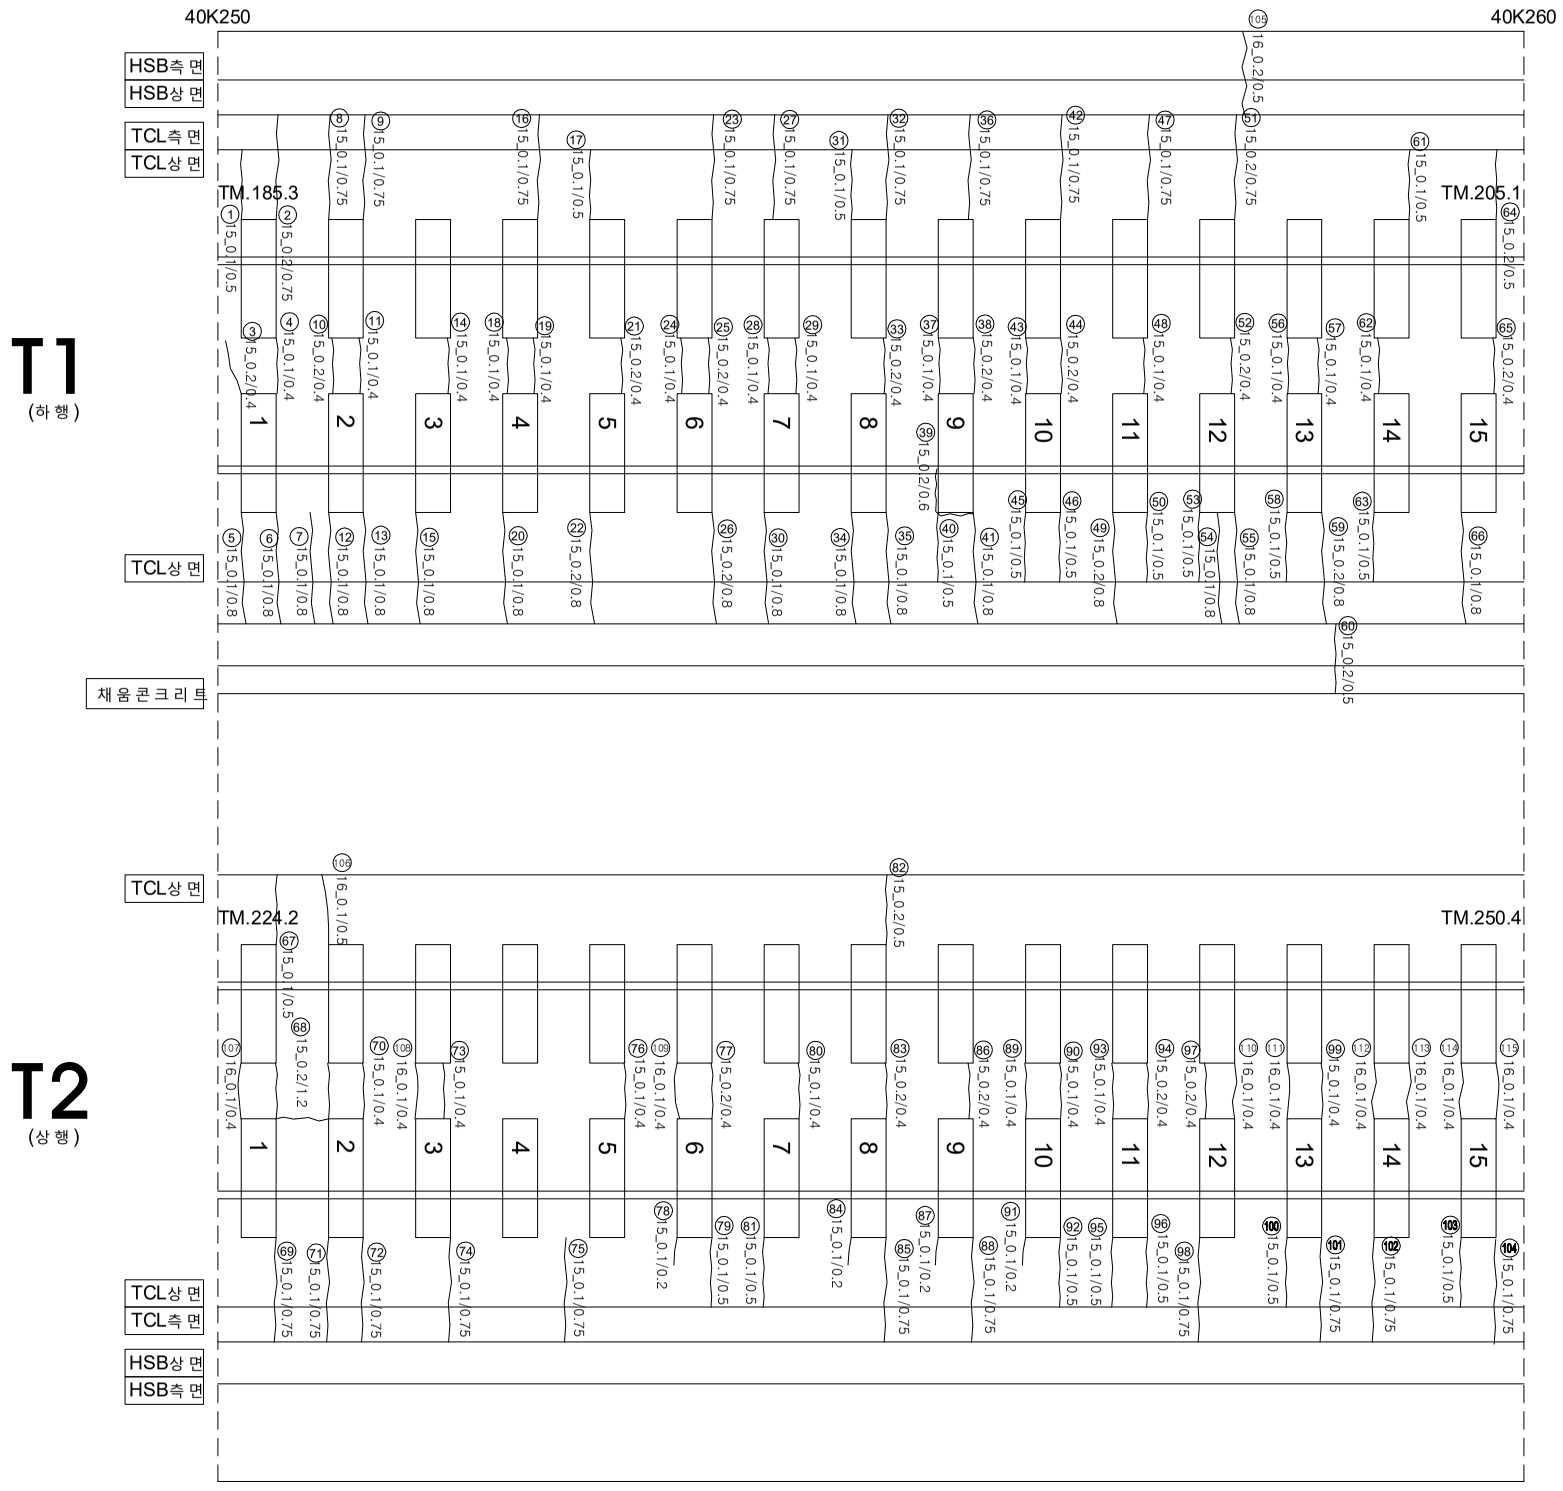
연번	손상	폭		연장		비고	연번	손상	폭		연장		비고
1	균열	0.1	㎜	0.5	m		61	균열	0.1	㎜	0.5	m	
2	균열	0.2	㎜	0.75	m		62	균열	0.1	㎜	0.4	m	
3	균열	0.2	㎜	0.4	m		63	균열	0.1	㎜	0.5	m	
4	균열	0.1	㎜	0.4	m		64	균열	0.2	㎜	0.5	m	
5	균열	0.1	㎜	0.8	m		65	균열	0.2	㎜	0.4	m	
6	균열	0.1	㎜	0.8	m		66	균열	0.1	㎜	0.8	m	
7	균열	0.1	㎜	0.8	m		67	균열	0.1	㎜	0.5	m	
8	균열	0.1	㎜	0.75	m		68	균열	0.2	㎜	1.2	m	
9	균열	0.1	㎜	0.75	m		69	균열	0.1	㎜	0.75	m	
10	균열	0.2	㎜	0.4	m		70	균열	0.1	㎜	0.4	m	
11	균열	0.1	㎜	0.4	m		71	균열	0.1	㎜	0.75	m	
12	균열	0.1	㎜	0.8	m		72	균열	0.1	㎜	0.75	m	
13	균열	0.1	㎜	0.8	m		73	균열	0.1	㎜	0.4	m	
14	균열	0.1	㎜	0.4	m		74	균열	0.1	㎜	0.75	m	
15	균열	0.1	㎜	0.8	m		75	균열	0.1	㎜	0.75	m	
16	균열	0.1	㎜	0.75	m		76	균열	0.1	㎜	0.4	m	
17	균열	0.1	㎜	0.5	m		77	균열	0.2	㎜	0.4	m	
18	균열	0.1	㎜	0.4	m		78	균열	0.1	㎜	0.2	m	
19	균열	0.1	㎜	0.4	m		79	균열	0.1	㎜	0.5	m	
20	균열	0.1	㎜	0.8	m		80	균열	0.1	㎜	0.4	m	
21	균열	0.2	㎜	0.4	m		81	균열	0.1	㎜	0.5	m	
22	균열	0.2	㎜	0.8	m		82	균열	0.2	㎜	0.5	m	
23	균열	0.1	㎜	0.75	m		83	균열	0.2	㎜	0.4	m	
24	균열	0.1	㎜	0.4	m		84	균열	0.1	㎜	0.2	m

25	균열	0.2	㎜	0.4	m		85	균열	0.1	㎜	0.75	m	
26	균열	0.2	㎜	0.8	m		86	균열	0.2	㎜	0.4	m	
27	균열	0.1	㎜	0.75	m		87	균열	0.1	㎜	0.2	m	
28	균열	0.1	㎜	0.4	m		88	균열	0.1	㎜	0.75	m	
29	균열	0.1	㎜	0.4	m		89	균열	0.1	㎜	0.4	m	
30	균열	0.1	㎜	0.8	m		90	균열	0.1	㎜	0.4	m	
31	균열	0.1	㎜	0.5	m		91	균열	0.1	㎜	0.2	m	
32	균열	0.1	㎜	0.75	m		92	균열	0.1	㎜	0.5	m	
33	균열	0.2	㎜	0.4	m		93	균열	0.1	㎜	0.4	m	
34	균열	0.1	㎜	0.8	m		94	균열	0.2	㎜	0.4	m	
35	균열	0.1	㎜	0.8	m		95	균열	0.1	㎜	0.5	m	
36	균열	0.1	㎜	0.75	m		96	균열	0.1	㎜	0.5	m	
37	균열	0.1	㎜	0.4	m		97	균열	0.2	㎜	0.4	m	
38	균열	0.2	㎜	0.4	m		98	균열	0.1	㎜	0.75	m	
39	경계부 균열	0.2	㎜	0.6	m		99	균열	0.1	㎜	0.4	m	
40	균열	0.1	㎜	0.5	m		100	균열	0.1	㎜	0.5	m	
41	균열	0.1	㎜	0.8	m		101	균열	0.1	㎜	0.75	m	
42	균열	0.1	㎜	0.75	m		102	균열	0.1	㎜	0.75	m	
43	균열	0.1	㎜	0.4	m		103	균열	0.1	㎜	0.5	m	
44	균열	0.2	㎜	0.4	m		104	균열	0.1	㎜	0.75	m	
45	균열	0.1	㎜	0.5	m		105	균열	0.2	㎜	0.5	m	
46	균열	0.1	㎜	0.5	m		106	균열	0.1	㎜	0.5	m	
47	균열	0.1	㎜	0.75	m		107	균열	0.1	㎜	0.4	m	
48	균열	0.1	㎜	0.4	m		108	균열	0.1	㎜	0.4	m

49	균열	0.2	㎜	0.8	m		109	균열	0.1	㎜	0.4	m	
50	균열	0.1	㎜	0.5	m		110	균열	0.1	㎜	0.4	m	
51	균열	0.2	㎜	0.75	m		111	균열	0.1	㎜	0.4	m	
52	균열	0.2	㎜	0.4	m		112	균열	0.1	㎜	0.4	m	
53	균열	0.1	㎜	0.5	m		113	균열	0.1	㎜	0.4	m	
54	균열	0.1	㎜	0.8	m		114	균열	0.1	㎜	0.4	m	
55	균열	0.1	㎜	0.8	m		115	균열	0.1	㎜	0.4	m	
56	균열	0.1	㎜	0.4	m		116						
57	균열	0.1	㎜	0.4	m		117						
58	균열	0.1	㎜	0.5	m		118						
59	균열	0.2	㎜	0.8	m		119						
60	균열	0.2	㎜	0.5	m		120
