호남고속선 봉명터널_토공노반_35(40.300~40.310km, L=10m)

외관조사망도 번호
G18_봉명터널_토공노반_35(40k300~40k310)

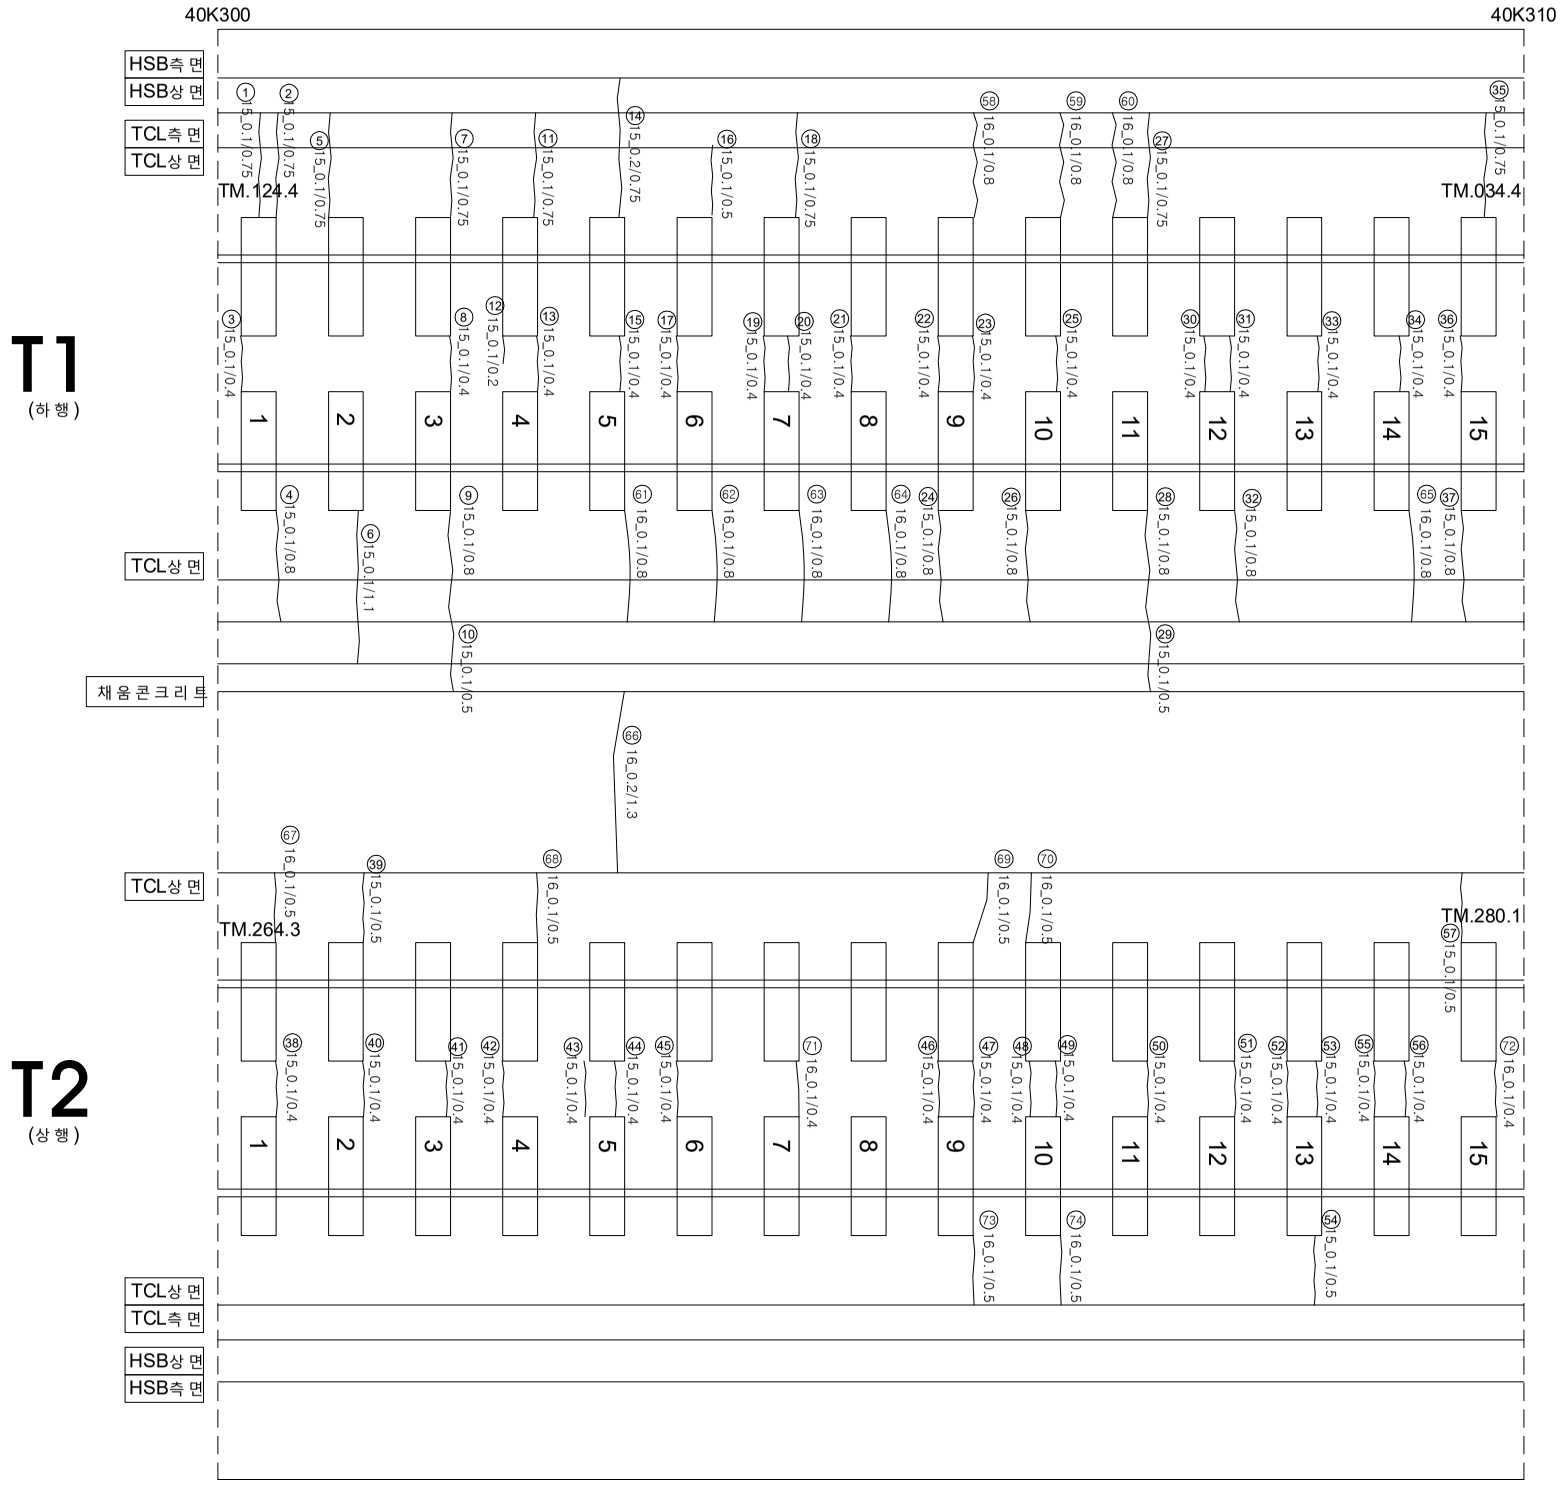
연번	손상	폭		연장		비고	연번	손상	폭		연장		비고
1	균열	0.1	㎜	0.75	m		56	균열	0.1	㎜	0.4	m	
2	균열	0.1	㎜	0.75	m		57	균열	0.1	㎜	0.5	m	
3	균열	0.1	㎜	0.4	m		58	균열	0.1	㎜	0.8	m	
4	균열	0.1	㎜	0.8	m		59	균열	0.1	㎜	0.8	m	
5	균열	0.1	㎜	0.75	m		60	균열	0.1	㎜	0.8	m	
6	균열	0.1	㎜	1.1	m		61	균열	0.1	㎜	0.8	m	
7	균열	0.1	㎜	0.75	m		62	균열	0.1	㎜	0.8	m	
8	균열	0.1	㎜	0.4	m		63	균열	0.1	㎜	0.8	m	
9	균열	0.1	㎜	0.8	m		64	균열	0.1	㎜	0.8	m	
10	균열	0.1	㎜	0.5	m		65	균열	0.1	㎜	0.8	m	
11	균열	0.1	㎜	0.75	m		66	균열	0.2	㎜	1.3	m	
12	균열	0.1	㎜	0.2	m		67	균열	0.1	㎜	0.5	m	
13	균열	0.1	㎜	0.4	m		68	균열	0.1	㎜	0.5	m	
14	균열	0.2	㎜	0.75	m		69	균열	0.1	㎜	0.5	m	
15	균열	0.1	㎜	0.4	m		70	균열	0.1	㎜	0.5	m	
16	균열	0.1	㎜	0.5	m		71	균열	0.1	㎜	0.4	m	
17	균열	0.1	㎜	0.4	m		72	균열	0.1	㎜	0.4	m	
18	균열	0.1	㎜	0.75	m		73	균열	0.1	㎜	0.5	m	
19	균열	0.1	㎜	0.4	m		74	균열	0.1	㎜	0.5	m	
20	균열	0.1	㎜	0.4	m		75						
21	균열	0.1	㎜	0.4	m		76						
22	균열	0.1	㎜	0.4	m		77						
23	균열	0.1	㎜	0.4	m		78						
24	균열	0.1	㎜	0.8	m		79						
25	균열	0.1	㎜	0.4	m		80						
26	균열	0.1	㎜	0.8	m		81

27	균열	0.1	㎜	0.75	m		82						
28	균열	0.1	㎜	0.8	m		83						
29	균열	0.1	㎜	0.5	m		84						
30	균열	0.1	㎜	0.4	m		85						
31	균열	0.1	㎜	0.4	m		86						
32	균열	0.1	㎜	0.8	m		87						
33	균열	0.1	㎜	0.4	m		88						
34	균열	0.1	㎜	0.4	m		89						
35	균열	0.1	㎜	0.4	m		90						
36	균열	0.1	㎜	0.4	m		91						
37	균열	0.1	㎜	0.8	m		92						
38	균열	0.1	㎜	0.4	m		93						
39	균열	0.1	㎜	0.5	m		94						
40	균열	0.1	㎜	0.4	m		95						
41	균열	0.1	㎜	0.4	m		96						
42	균열	0.1	㎜	0.4	m		97						
43	균열	0.1	㎜	0.4	m		98						
44	균열	0.1	㎜	0.4	m		99						
45	균열	0.1	㎜	0.4	m		100						
46	균열	0.1	㎜	0.4	m		101						
47	균열	0.1	㎜	0.4	m		102						
48	균열	0.1	㎜	0.4	m		103						
49	균열	0.1	㎜	0.4	m		104						
50	균열	0.1	㎜	0.4	m		105						
51	균열	0.1	㎜	0.4	m		106						
52	균열	0.1	㎜	0.4	m		107						
53	균열	0.1	㎜	0.4	m		108						
54	균열	0.1	㎜	0.4	m		109						
55	균열	0.1	㎜	0.4	m		110
