외관조사망도 번호
G18_봉명터널_토공노반_(k~k)

호남고속선 봉명터널_토공노반_36(40.310~40.320km, L=10m)

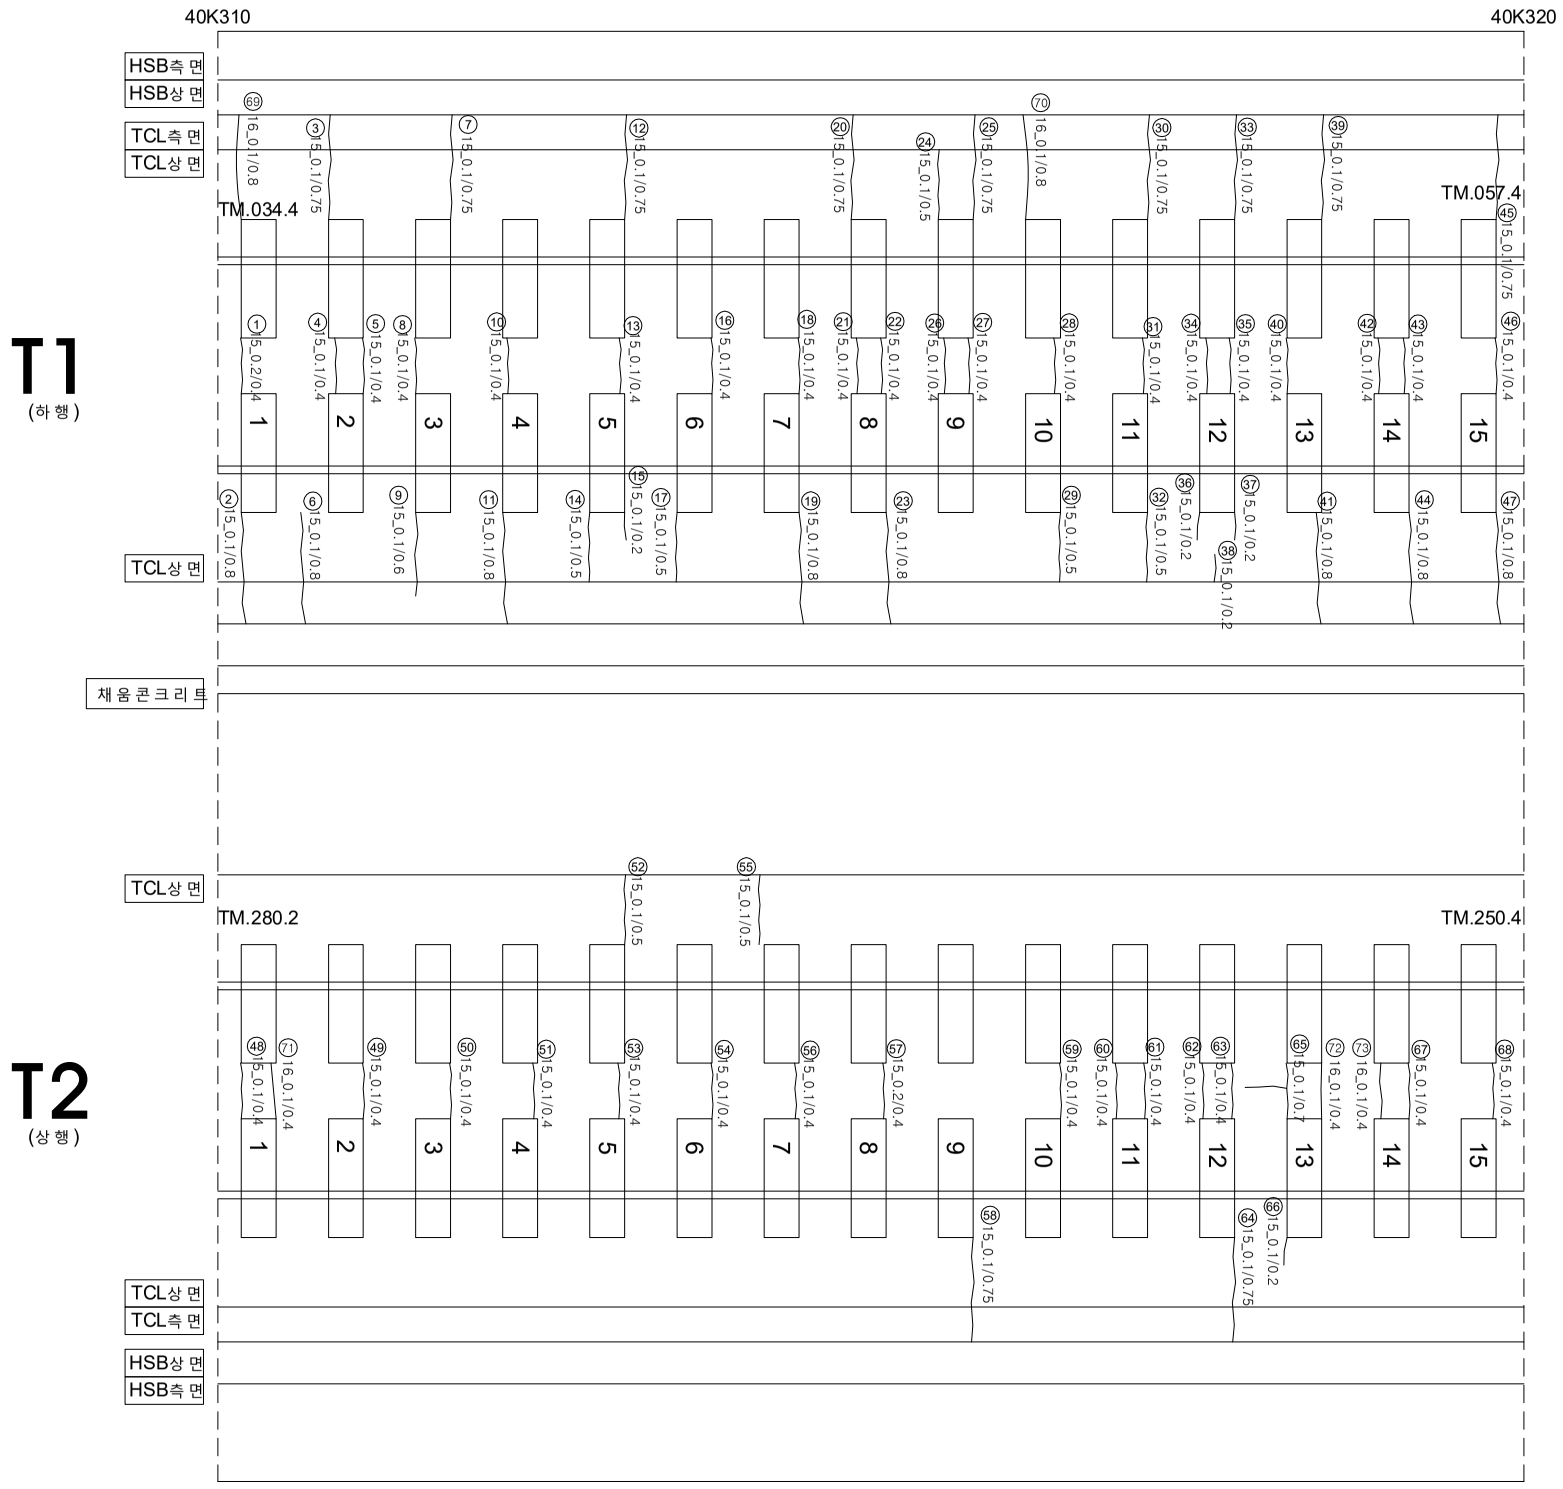
연번	손상	폭		연장		비고	연번	손상	폭		연장		비고
1	균열	0.2	㎜	0.4	m		56	균열	0.1	㎜	0.4	m	
2	균열	0.1	㎜	0.8	m		57	균열	0.2	㎜	0.4	m	
3	균열	0.1	㎜	0.75	m		58	균열	0.1	㎜	0.75	m	
4	균열	0.1	㎜	0.4	m		59	균열	0.1	㎜	0.4	m	
5	균열	0.1	㎜	0.4	m		60	균열	0.1	㎜	0.4	m	
6	균열	0.1	㎜	0.8	m		61	균열	0.1	㎜	0.4	m	
7	균열	0.1	㎜	0.75	m		62	균열	0.1	㎜	0.4	m	
8	균열	0.1	㎜	0.4	m		63	균열	0.1	㎜	0.4	m	
9	균열	0.1	㎜	0.6	m		64	균열	0.1	㎜	0.75	m	
10	균열	0.1	㎜	0.4	m		65	균열	0.1	㎜	0.7	m	
11	균열	0.1	㎜	0.8	m		66	균열	0.1	㎜	0.2	m	
12	균열	0.1	㎜	0.75	m		67	균열	0.1	㎜	0.4	m	
13	균열	0.1	㎜	0.4	m		68	균열	0.1	㎜	0.4	m	
14	균열	0.1	㎜	0.5	m		69	균열	0.1	㎜	0.8	m	
15	균열	0.1	㎜	0.2	m		70	균열	0.1	㎜	0.8	m	
16	균열	0.1	㎜	0.4	m		71	균열	0.1	㎜	0.4	m	
17	균열	0.1	㎜	0.5	m		72	균열	0.1	㎜	0.4	m	
18	균열	0.1	㎜	0.4	m		73	균열	0.1	㎜	0.4	m	
19	균열	0.1	㎜	0.8	m		74						
20	균열	0.1	㎜	0.75	m		75						
21	균열	0.1	㎜	0.4	m		76						
22	균열	0.1	㎜	0.4	m		77						
23	균열	0.1	㎜	0.8	m		78						
24	균열	0.1	㎜	0.5	m		79						
25	균열	0.1	㎜	0.75	m		80						
26	균열	0.1	㎜	0.4	m		81

27	균열	0.1	㎜	0.4	m		82						
28	균열	0.1	㎜	0.4	m		83						
29	균열	0.1	㎜	0.5	m		84						
30	균열	0.1	㎜	0.75	m		85						
31	균열	0.1	㎜	0.4	m		86						
32	균열	0.1	㎜	0.5	m		87						
33	균열	0.1	㎜	0.75	m		88						
34	균열	0.1	㎜	0.4	m		89						
35	균열	0.1	㎜	0.4	m		90						
36	균열	0.1	㎜	0.2	m		91						
37	균열	0.1	㎜	0.2	m		92						
38	균열	0.1	㎜	0.2	m		93						
39	균열	0.1	㎜	0.75	m		94						
40	균열	0.1	㎜	0.4	m		95						
41	균열	0.1	㎜	0.8	m		96						
42	균열	0.1	㎜	0.4	m		97						
43	균열	0.1	㎜	0.4	m		98						
44	균열	0.1	㎜	0.8	m		99						
45	균열	0.1	㎜	0.75	m		100						
46	균열	0.1	㎜	0.4	m		101						
47	균열	0.1	㎜	0.8	m		102						
48	균열	0.1	㎜	0.4	m		103						
49	균열	0.1	㎜	0.4	m		104						
50	균열	0.1	㎜	0.4	m		105						
51	균열	0.1	㎜	0.4	m		106						
52	균열	0.1	㎜	0.5	m		107						
53	균열	0.1	㎜	0.4	m		108						
54	균열	0.1	㎜	0.4	m		109						
55	균열	0.1	㎜	0.5	m		110
