호남고속선 봉명터널_토공노반_38(40.330~40.333km, L=3m)

외관조사망도 번호
G18_봉명터널_토공노반_38(40k330~40k333)

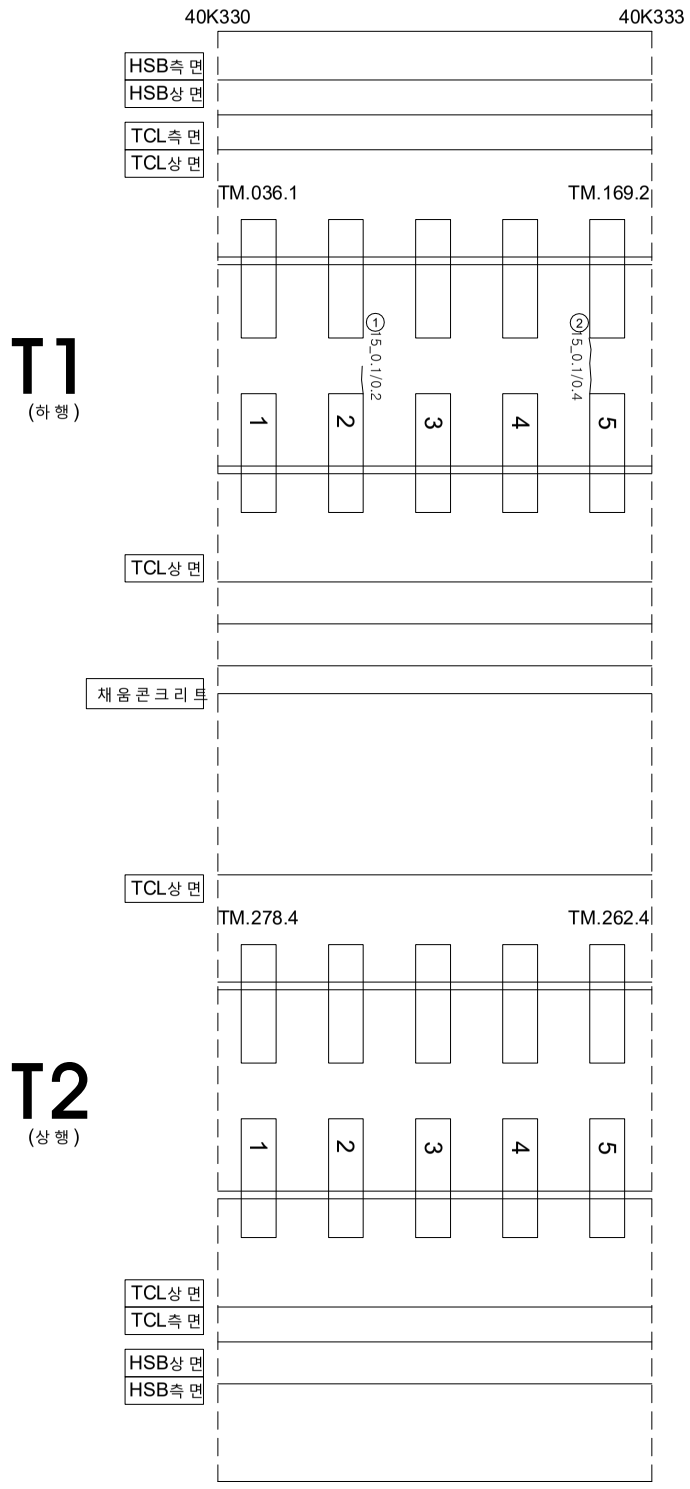
연번	손상	폭		연장		비고	연번	손상	폭		연장		비고
1	균열	0.1	㎜	0.2	m		56						
2	균열	0.1	㎜	0.4	m		57						
3							58						
4							59						
5							60						
6							61						
7							62						
8							63						
9							64						
10							65						
11							66						
12							67						
13							68						
14							69						
15							70						
16							71						
17							72						
18							73						
19							74						
20							75						
21							76						
22							77						
23							78						
24							79						
25							80						
26							81						
27							82						
28							83						
29							84						
30							85						
31							86						
32							87						
33							88						
34							89						
35							90						
36							91						
37							92						
38							93						
39							94						
40							95						
41							96						
42							97						
43							98						
44							99						
45							100						
46							101						
47							102						
48							103						
49							104						
50							105						
51							106
