외관조사망도 번호
U10_향지터널_1(40.333~40.347)

호남고속선 향지터널_1 (40.333~40.347m, S1)

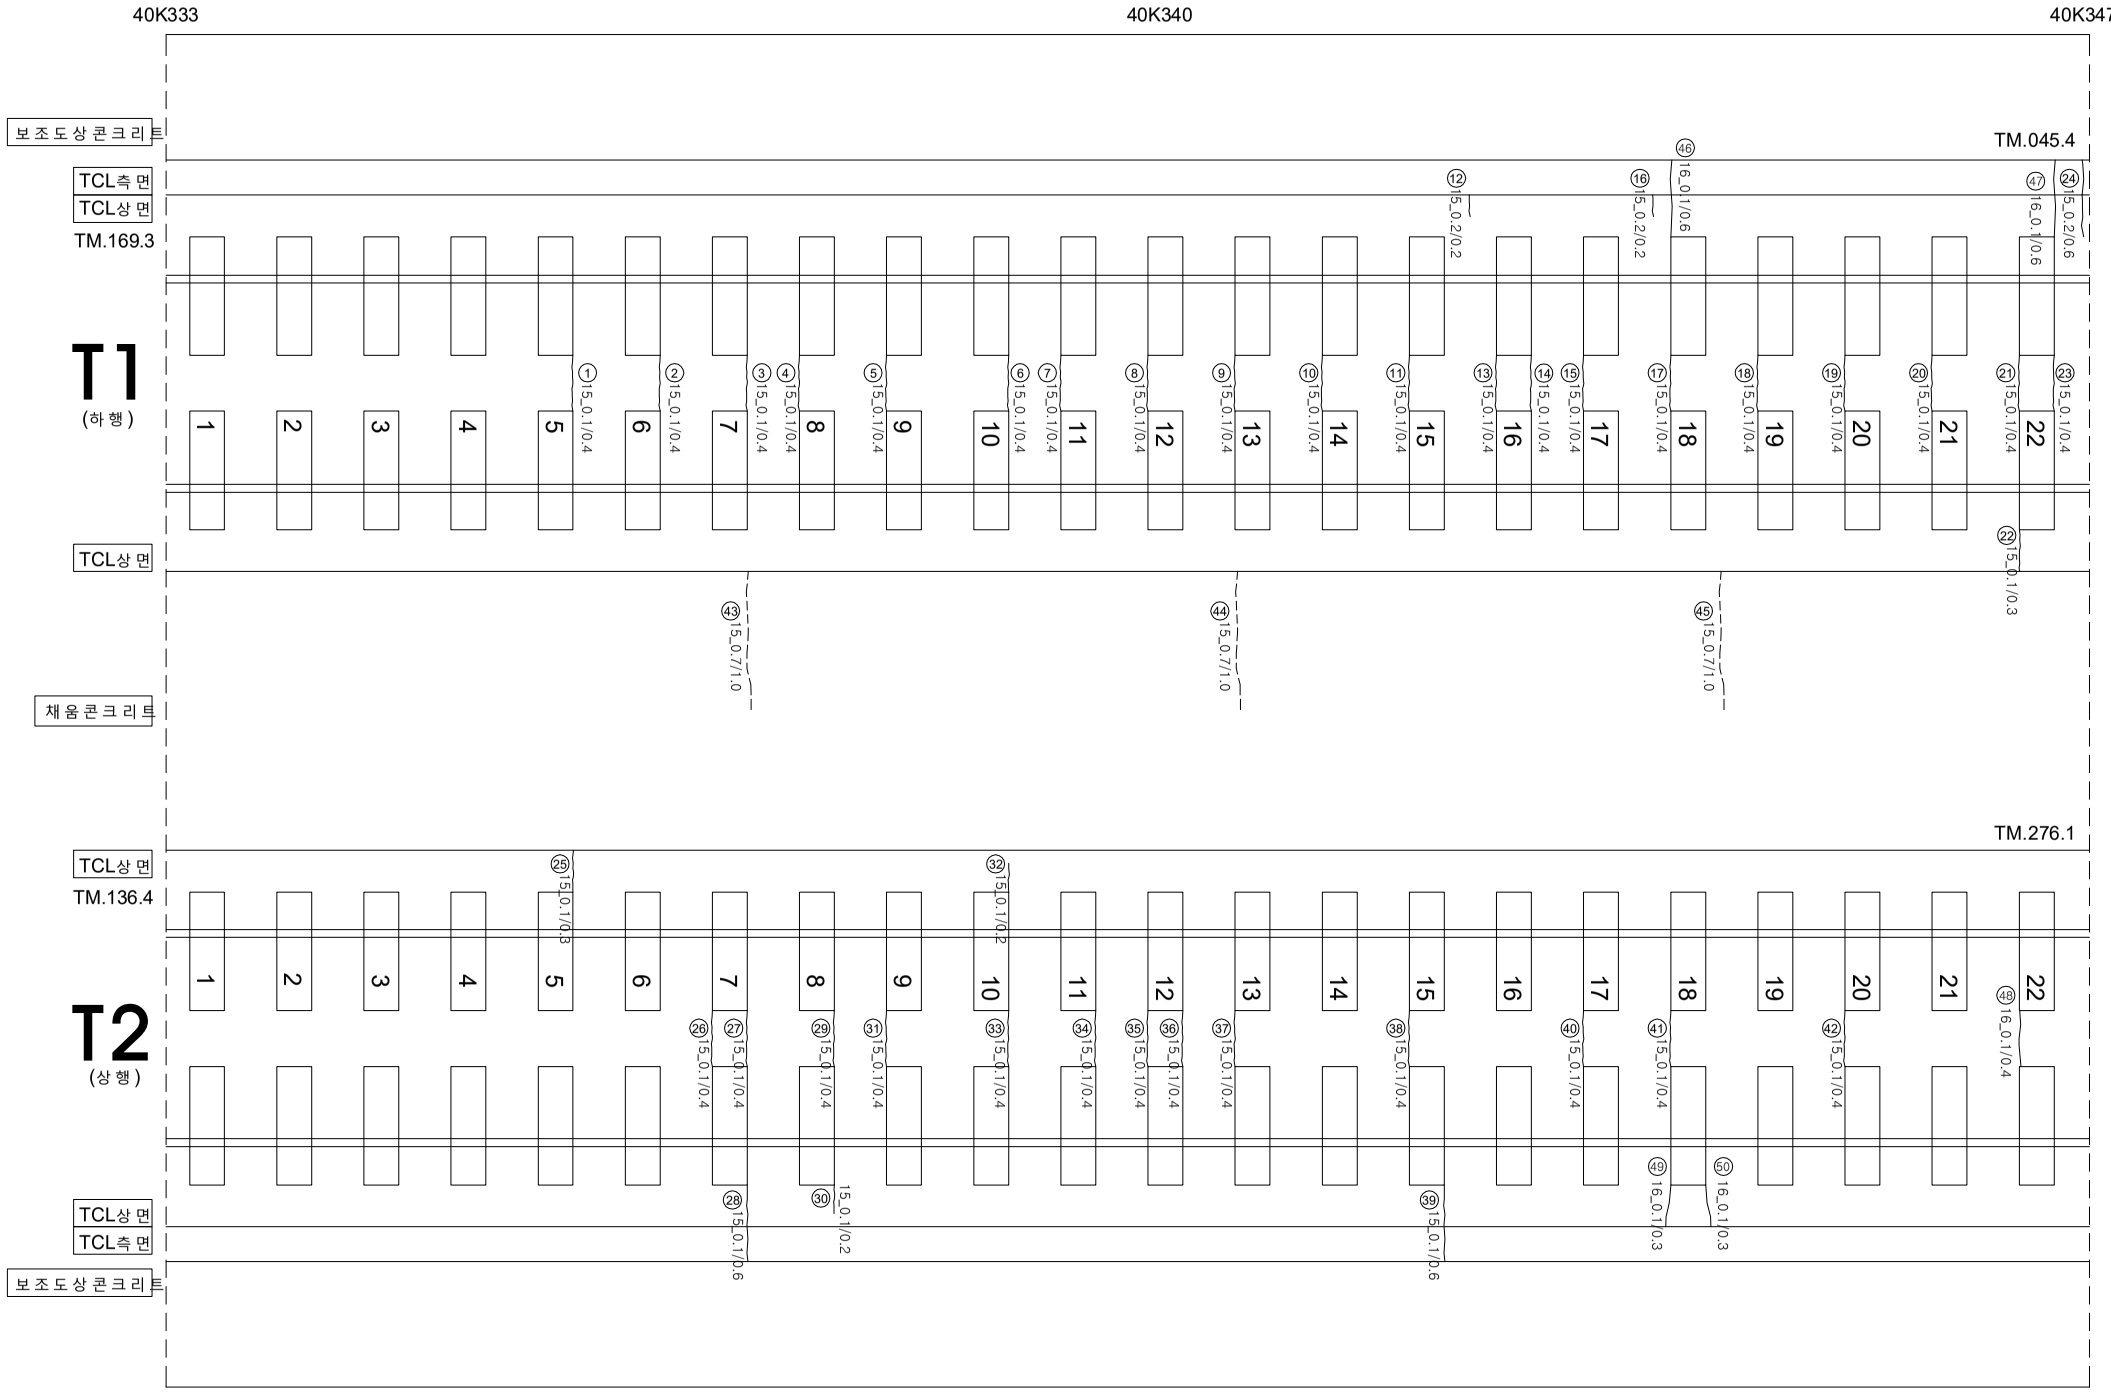
연번	손상	폭		연장		비고	연번	손상	폭		연장		비고
1	균열	0.1	mm	0.4	m		56						
2	균열	0.1	mm	0.4	m		57						
3	균열	0.1	mm	0.4	m		58						
4	균열	0.1	mm	0.4	m		59						
5	균열	0.1	mm	0.4	m		60						
6	균열	0.1	mm	0.4	m		61						
7	균열	0.1	mm	0.4	m		62						
8	균열	0.1	mm	0.4	m		63						
9	균열	0.1	mm	0.4	m		64						
10	균열	0.1	mm	0.4	m		65						
11	균열	0.1	mm	0.4	m		66						
12	균열	0.2	mm	0.2	m		67						
13	균열	0.1	mm	0.4	m		68						
14	균열	0.1	mm	0.4	m		69						
15	균열	0.1	mm	0.4	m		70						
16	균열	0.2	mm	0.2	m		71						
17	균열	0.1	mm	0.4	m		72						
18	균열	0.1	mm	0.4	m		73						
19	균열	0.1	mm	0.4	m		74						
20	균열	0.1	mm	0.4	m		75						
21	균열	0.1	mm	0.4	m		76						
22	균열	0.1	mm	0.3	m		77						
23	균열	0.1	mm	0.4	m		78						
24	균열	0.2	mm	0.6	m		79						
25	균열	0.1	mm	0.3	m		80						
26	균열	0.1	mm	0.4	m		81						
27	균열	0.1	mm	0.4	m		82						
28	균열	0.1	mm	0.6	m		83						
29	균열	0.1	mm	0.4	m		84						
30	균열	0.1	mm	0.2	m		85						
31	균열	0.1	mm	0.4	m		86						
32	균열	0.1	mm	0.2	m		87

33	균열	0.1	mm	0.4	m		88						
34	균열	0.1	mm	0.4	m		89						
35	균열	0.1	mm	0.4	m		90						
36	균열	0.1	mm	0.4	m		91						
37	균열	0.1	mm	0.4	m		92						
38	균열	0.1	mm	0.4	m		93						
39	균열	0.1	mm	0.6	m		94						
40	균열	0.1	mm	0.4	m		95						
41	균열	0.1	mm	0.4	m		96						
42	균열	0.1	mm	0.4	m		97						
43	균열	0.7	mm	1.0	m		98						
44	균열	0.7	mm	1.0	m		99						
45	균열	0.7	mm	1.0	m		100						
46	균열	0.1	mm	0.6	m		101						
47	균열	0.1	mm	0.6	m		102						
48	균열	0.1	mm	0.4	m		103						
49	균열	0.1	mm	0.3	m		104						
50	균열	0.1	mm	0.3	m		105						
51							106						
52							107						
53							108						
54							109						
55							110
