외관조사망도 번호
U10_향지터널_14 (40.467~40.477)

호남고속선 향지터널_14 (40.467~40.477km, S14)

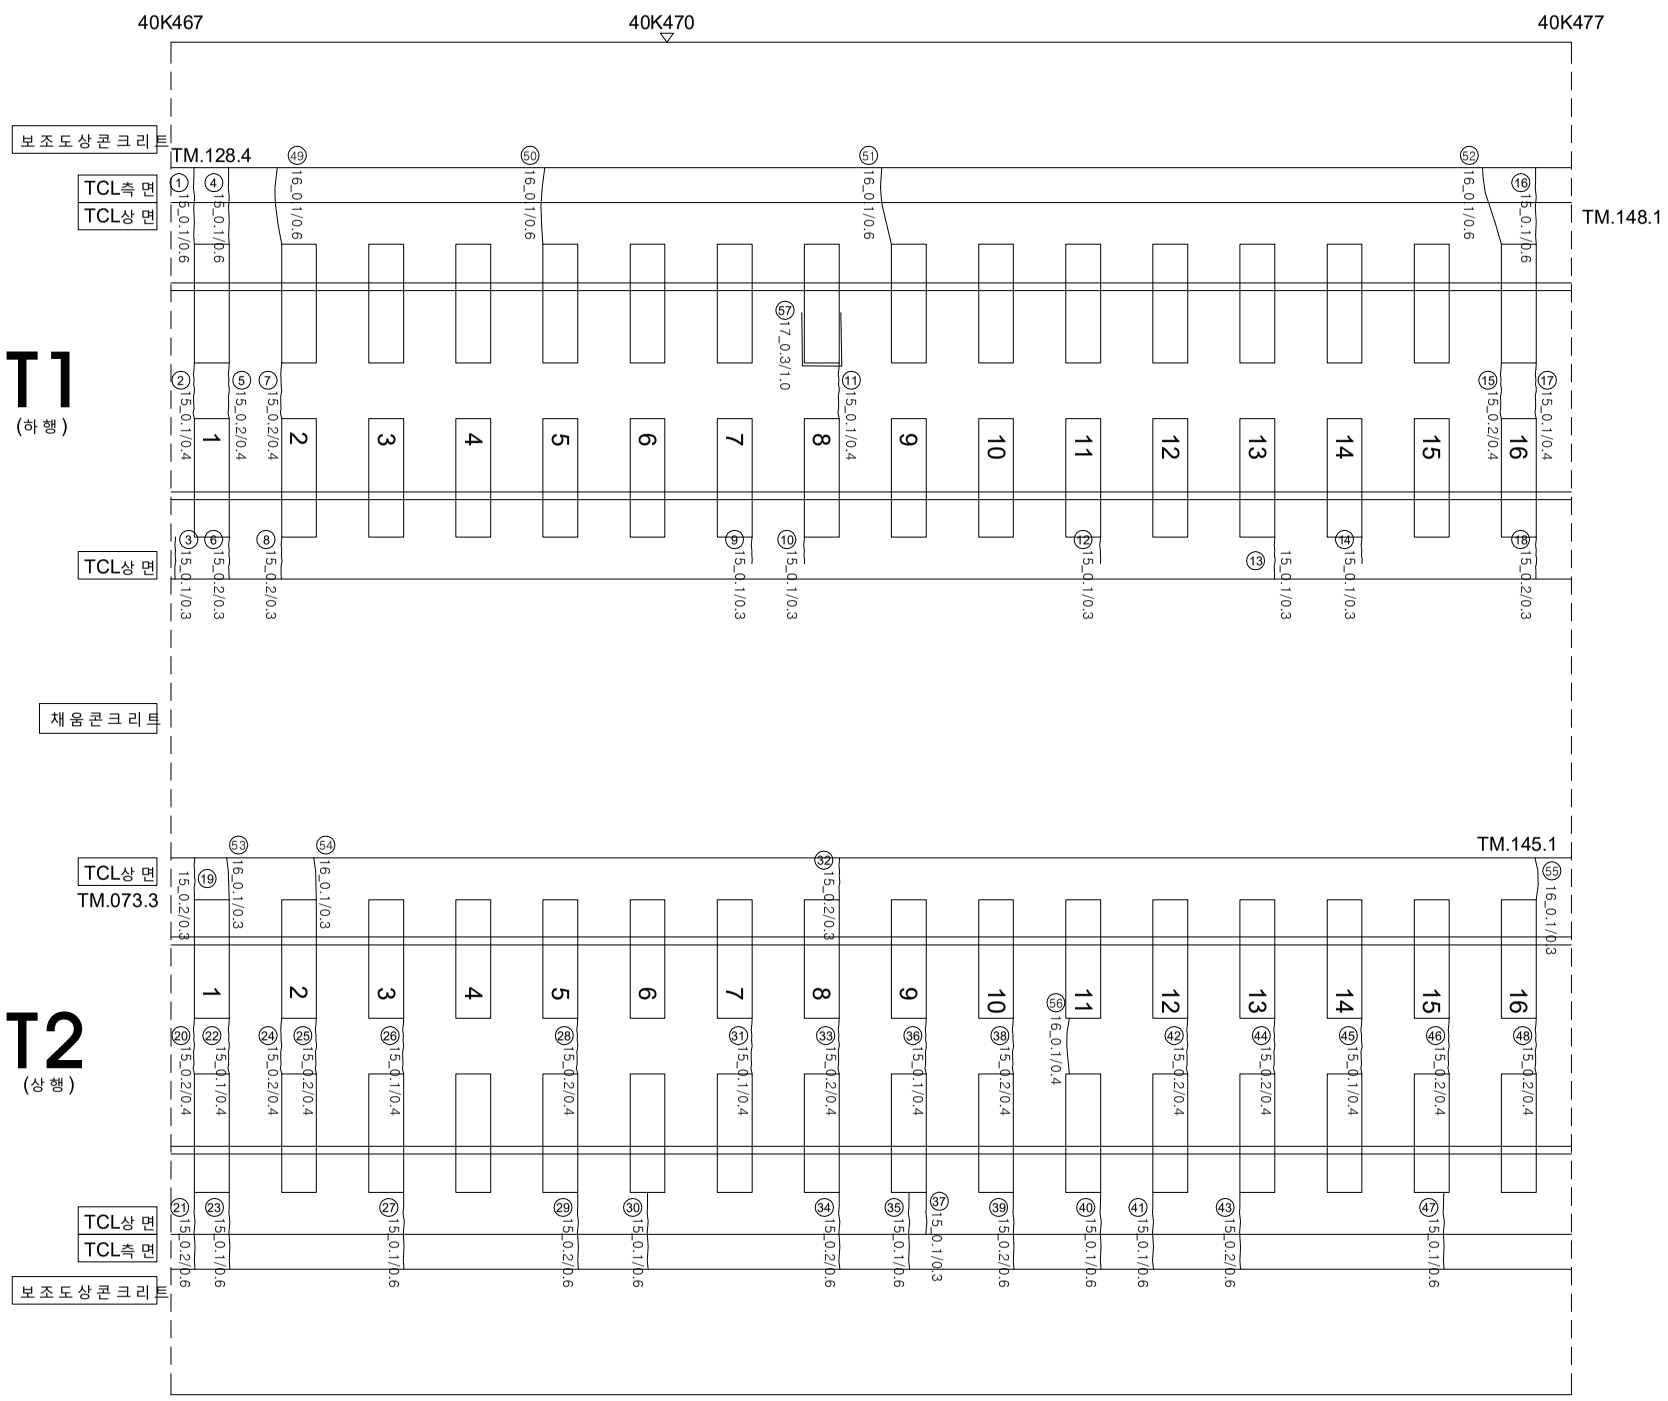
연번	손상	폭		연장		비고	연번	손상	폭		연장		비고
1	균열	0.1	㎜	0.6	m		56	균열	0.1	㎜	0.4	m	
2	균열	0.1	㎜	0.4	m		57	경계부 균열	0.3	㎜	1.0	m	신 규
3	균열	0.1	㎜	0.3	m		58						
4	균열	0.1	㎜	0.6	m		59						
5	균열	0.2	㎜	0.4	m		60						
6	균열	0.2	㎜	0.3	m		61						
7	균열	0.2	㎜	0.4	m		62						
8	균열	0.2	㎜	0.3	m		63						
9	균열	0.1	㎜	0.3	m		64						
10	균열	0.1	㎜	0.3	m		65						
11	균열	0.1	㎜	0.4	m		66						
12	균열	0.1	㎜	0.3	m		67						
13	균열	0.1	㎜	0.3	m		68						
14	균열	0.1	㎜	0.3	m		69						
15	균열	0.2	㎜	0.4	m		70						
16	균열	0.1	㎜	0.6	m		71						
17	균열	0.1	㎜	0.4	m		72						
18	균열	0.2	㎜	0.3	m		73						
19	균열	0.2	㎜	0.3	m		74						
20	균열	0.2	㎜	0.4	m		75						
21	균열	0.2	㎜	0.6	m		76						
22	균열	0.1	㎜	0.4	m		77						
23	균열	0.1	㎜	0.6	m		78						
24	균열	0.2	㎜	0.4	m		79						
25	균열	0.2	㎜	0.4	m		80						
26	균열	0.1	㎜	0.4	m		81						
27	균열	0.1	㎜	0.6	m		82						
28	균열	0.2	㎜	0.4	m		83						
29	균열	0.2	㎜	0.6	m		84						
30	균열	0.1	㎜	0.6	m		85						
31	균열	0.1	㎜	0.4	m		86						
32	균열	0.2	㎜	0.3	m		87

33	균열	0.2	㎜	0.4	m		88						
34	균열	0.2	㎜	0.6	m		89						
35	균열	0.1	㎜	0.6	m		90						
36	균열	0.1	㎜	0.4	m		91						
37	균열	0.1	㎜	0.3	m		92						
38	균열	0.2	㎜	0.4	m		93						
39	균열	0.2	㎜	0.6	m		94						
40	균열	0.1	㎜	0.6	m		95						
41	균열	0.1	㎜	0.6	m		96						
42	균열	0.2	㎜	0.4	m		97						
43	균열	0.2	㎜	0.6	m		98						
44	균열	0.2	㎜	0.4	m		99						
45	균열	0.1	㎜	0.4	m		100						
46	균열	0.2	㎜	0.4	m		101						
47	균열	0.1	㎜	0.6	m		102						
48	균열	0.2	㎜	0.4	m		103						
49	균열	0.1	㎜	0.6	m		104						
50	균열	0.1	㎜	0.6	m		105						
51	균열	0.1	㎜	0.6	m		106						
52	균열	0.1	㎜	0.6	m		107						
53	균열	0.1	㎜	0.3	m		108						
54	균열	0.1	㎜	0.3	m		109						
55	균열	0.1	㎜	0.3	m		110
