외관조사망도 번호
U10_향지터널_17 (40.497~40.507)

호남고속선 향지터널_17 (40.497~40.507km, S17)

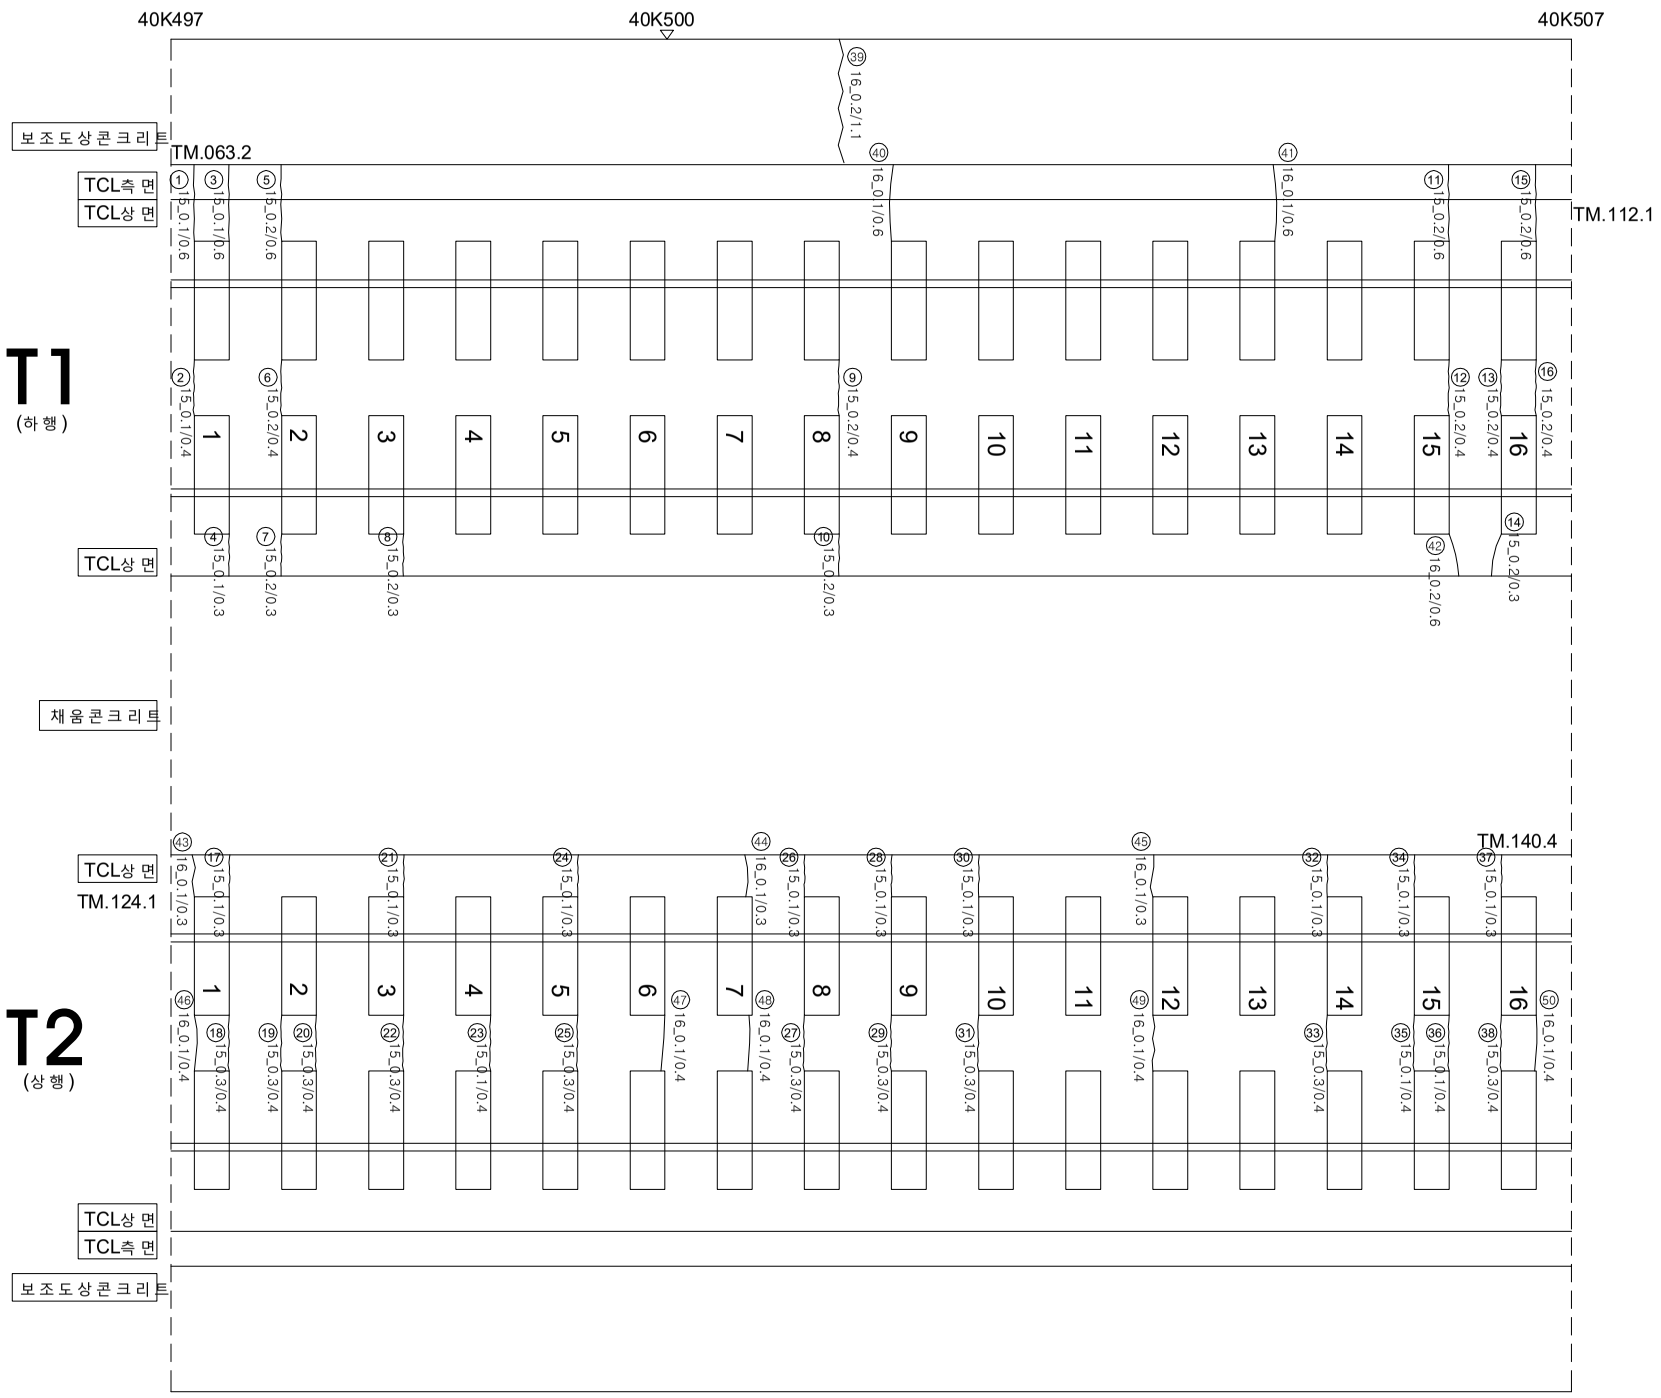
연번	손상	폭		연장		비고	연번	손상	폭		연장		비고
1	균열	0.1	㎜	0.6	m		56						
2	균열	0.1	㎜	0.4	m		57						
3	균열	0.1	㎜	0.6	m		58						
4	균열	0.1	㎜	0.3	m		59						
5	균열	0.2	㎜	0.6	m		60						
6	균열	0.2	㎜	0.4	m		61						
7	균열	0.2	㎜	0.3	m		62						
8	균열	0.2	㎜	0.3	m		63						
9	균열	0.2	㎜	0.4	m		64						
10	균열	0.2	㎜	0.3	m		65						
11	균열	0.2	㎜	0.6	m		66						
12	균열	0.2	㎜	0.4	m		67						
13	균열	0.2	㎜	0.4	m		68						
14	균열	0.2	㎜	0.3	m		69						
15	균열	0.2	㎜	0.6	m		70						
16	균열	0.2	㎜	0.4	m		71						
17	균열	0.1	㎜	0.3	m		72						
18	균열	0.3	㎜	0.4	m		73						
19	균열	0.3	㎜	0.4	m		74						
20	균열	0.3	㎜	0.4	m		75						
21	균열	0.1	㎜	0.3	m		76						
22	균열	0.3	㎜	0.4	m		77						
23	균열	0.1	㎜	0.4	m		78						
24	균열	0.1	㎜	0.3	m		79						
25	균열	0.3	㎜	0.4	m		80						
26	균열	0.1	㎜	0.3	m		81						
27	균열	0.3	㎜	0.4	m		82						
28	균열	0.1	㎜	0.3	m		83						
29	균열	0.3	㎜	0.4	m		84						
30	균열	0.1	㎜	0.3	m		85						
31	균열	0.3	㎜	0.4	m		86						
32	균열	0.1	㎜	0.3	m		87						
33	균열	0.3	㎜	0.4	m		88

34	균열	0.1	㎜	0.3	m		89						
35	균열	0.1	㎜	0.4	m		90						
36	균열	0.1	㎜	0.4	m		91						
37	균열	0.1	㎜	0.3	m		92						
38	균열	0.3	㎜	0.4	m		93						
39	균열	0.2	㎜	1.1	m		94						
40	균열	0.1	㎜	0.6	m		95						
41	균열	0.1	㎜	0.6	m		96						
42	균열	0.2	㎜	0.6	m		97						
43	균열	0.1	㎜	0.3	m		98						
44	균열	0.1	㎜	0.3	m		99						
45	균열	0.1	㎜	0.3	m		100						
46	균열	0.1	㎜	0.4	m		101						
47	균열	0.1	㎜	0.4	m		102						
48	균열	0.1	㎜	0.4	m		103						
49	균열	0.1	㎜	0.4	m		104						
50	균열	0.1	㎜	0.4	m		105						
51							106						
52							107						
53							108						
54							109						
55							110
