외관조사망도 번호
U10_향지터널_5 (40.377~40.387)

호남고속선 향지터널_5 (40.377~40.387km, S5)

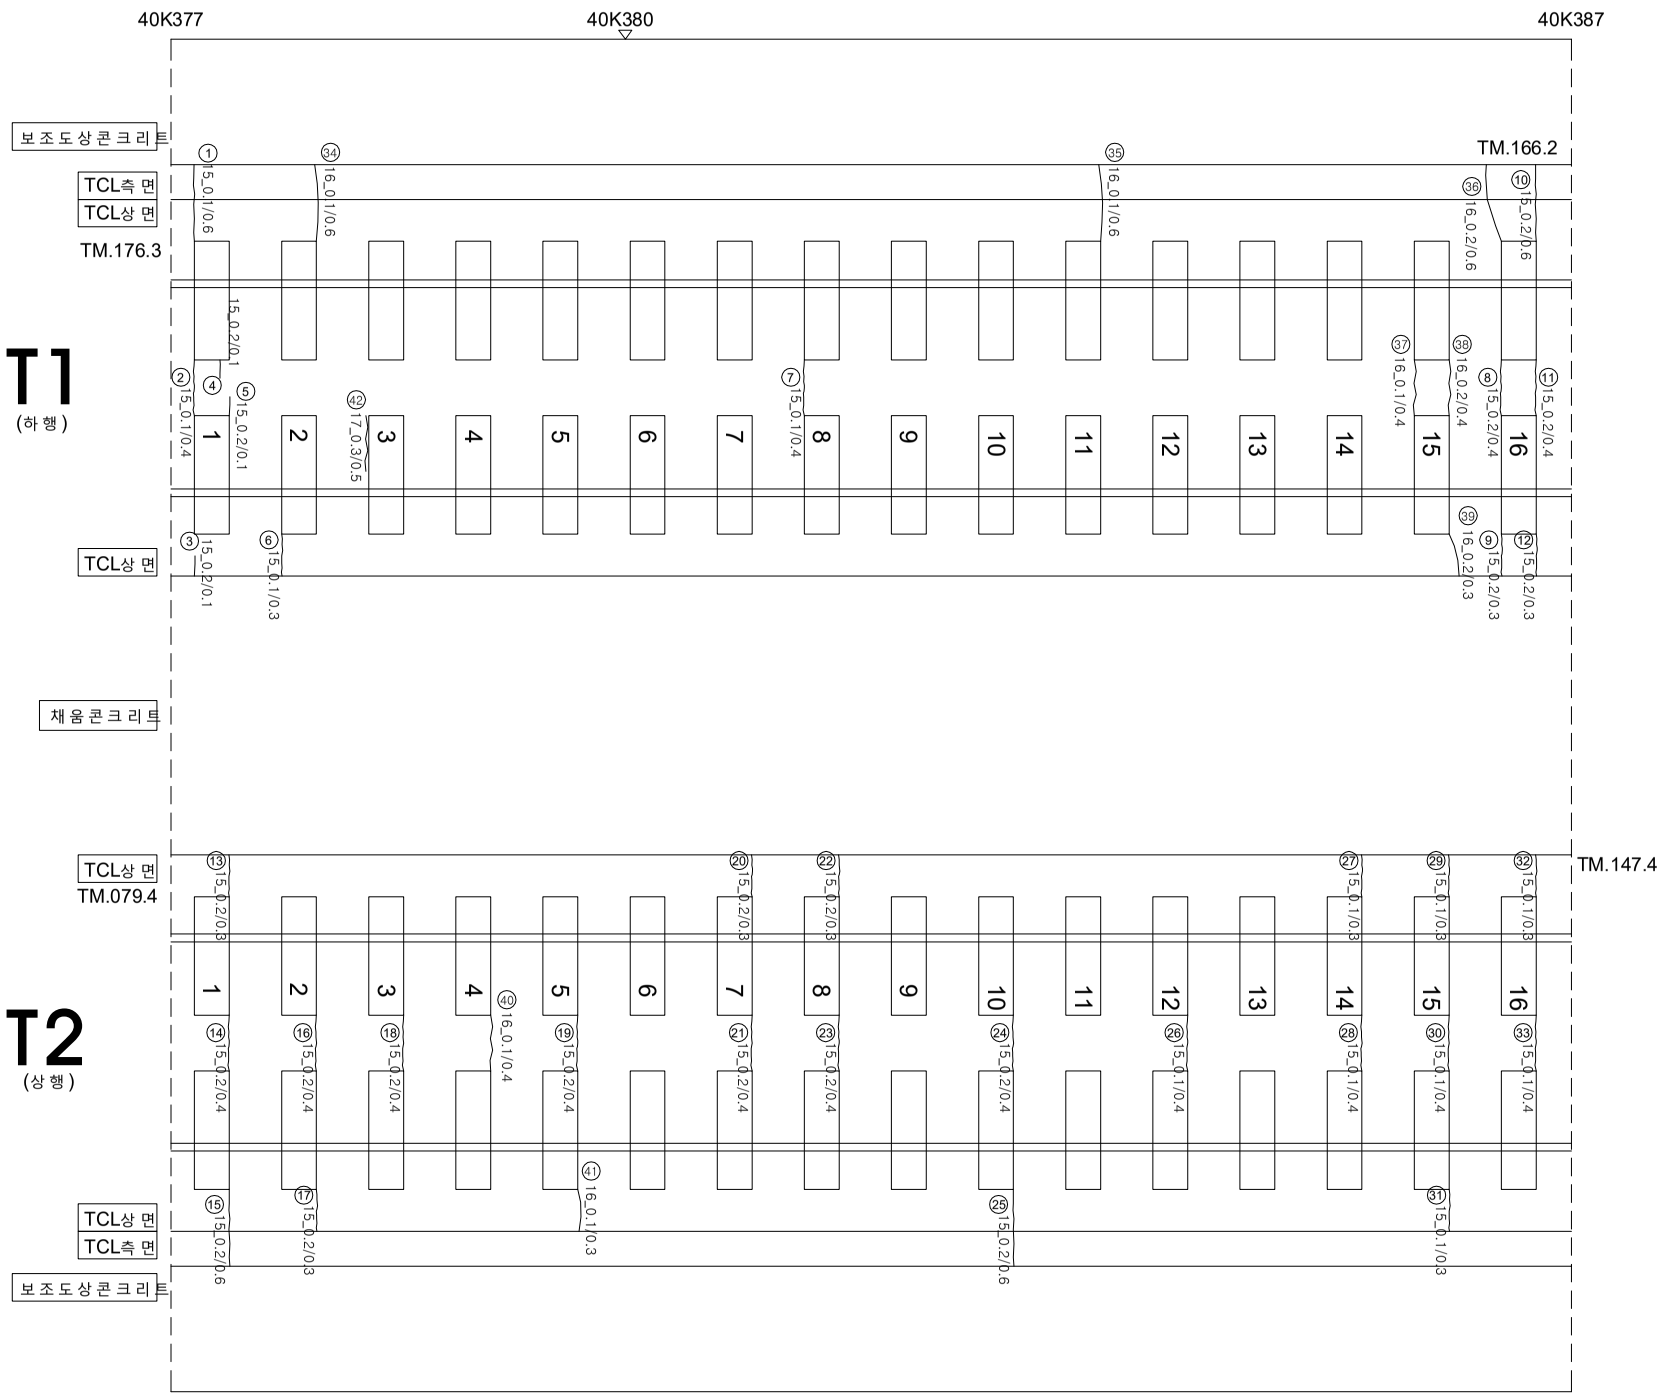
연번	손상	폭		연장		비고	연번	손상	폭		연장		비고
1	균열	0.1	㎜	0.6	m		56						
2	균열	0.1	㎜	0.4	m		57						
3	균열	0.2	㎜	0.1	m		58						
4	균열	0.2	㎜	0.1	m		59						
5	균열	0.2	㎜	0.1	m		60						
6	균열	0.1	㎜	0.3	m		61						
7	균열	0.1	㎜	0.4	m		62						
8	균열	0.2	㎜	0.4	m		63						
9	균열	0.2	㎜	0.3	m		64						
10	균열	0.2	㎜	0.6	m		65						
11	균열	0.2	㎜	0.4	m		66						
12	균열	0.2	㎜	0.3	m		67						
13	균열	0.2	㎜	0.3	m		68						
14	균열	0.2	㎜	0.4	m		69						
15	균열	0.2	㎜	0.6	m		70						
16	균열	0.2	㎜	0.4	m		71						
17	균열	0.2	㎜	0.3	m		72						
18	균열	0.2	㎜	0.4	m		73						
19	균열	0.2	㎜	0.4	m		74						
20	균열	0.2	㎜	0.3	m		75						
21	균열	0.2	㎜	0.4	m		76						
22	균열	0.2	㎜	0.3	m		77						
23	균열	0.2	㎜	0.4	m		78						
24	균열	0.2	㎜	0.4	m		79						
25	균열	0.2	㎜	0.6	m		80						
26	균열	0.1	㎜	0.4	m		81						
27	균열	0.1	㎜	0.3	m		82						
28	균열	0.1	㎜	0.4	m		83						
29	균열	0.1	㎜	0.3	m		84						
30	균열	0.1	㎜	0.4	m		85						
31	균열	0.1	㎜	0.6	m		86						
32	균열	0.1	㎜	0.1	m		87						
33	균열	0.1	㎜	0.6	m		88

34	균열	0.1	㎜	0.4	m		89						
35	균열	0.1	㎜	0.6	m		90						
36	균열	0.2	㎜	0.6	m		91						
37	균열	0.1	㎜	0.4	m		92						
38	균열	0.2	㎜	0.4	m		93						
39	균열	0.2	㎜	0.3	m		94						
40	균열	0.1	㎜	0.4	m		95						
41	균열	0.1	㎜	0.3	m		96						
42	경계부 균열	0.3	㎜	0.5	m	신 규	97						
43							98						
44							99						
45							100						
46							101						
47							102						
48							103						
49							104						
50							105						
51							106						
52							107						
53							108						
54							109						
55							110
