외관조사망도 번호
G19_향지터널_토공노반 21 (40.780~40.790)

호남고속선 향지터널_토공노반_21 (40.780~40.790km, L=10m)

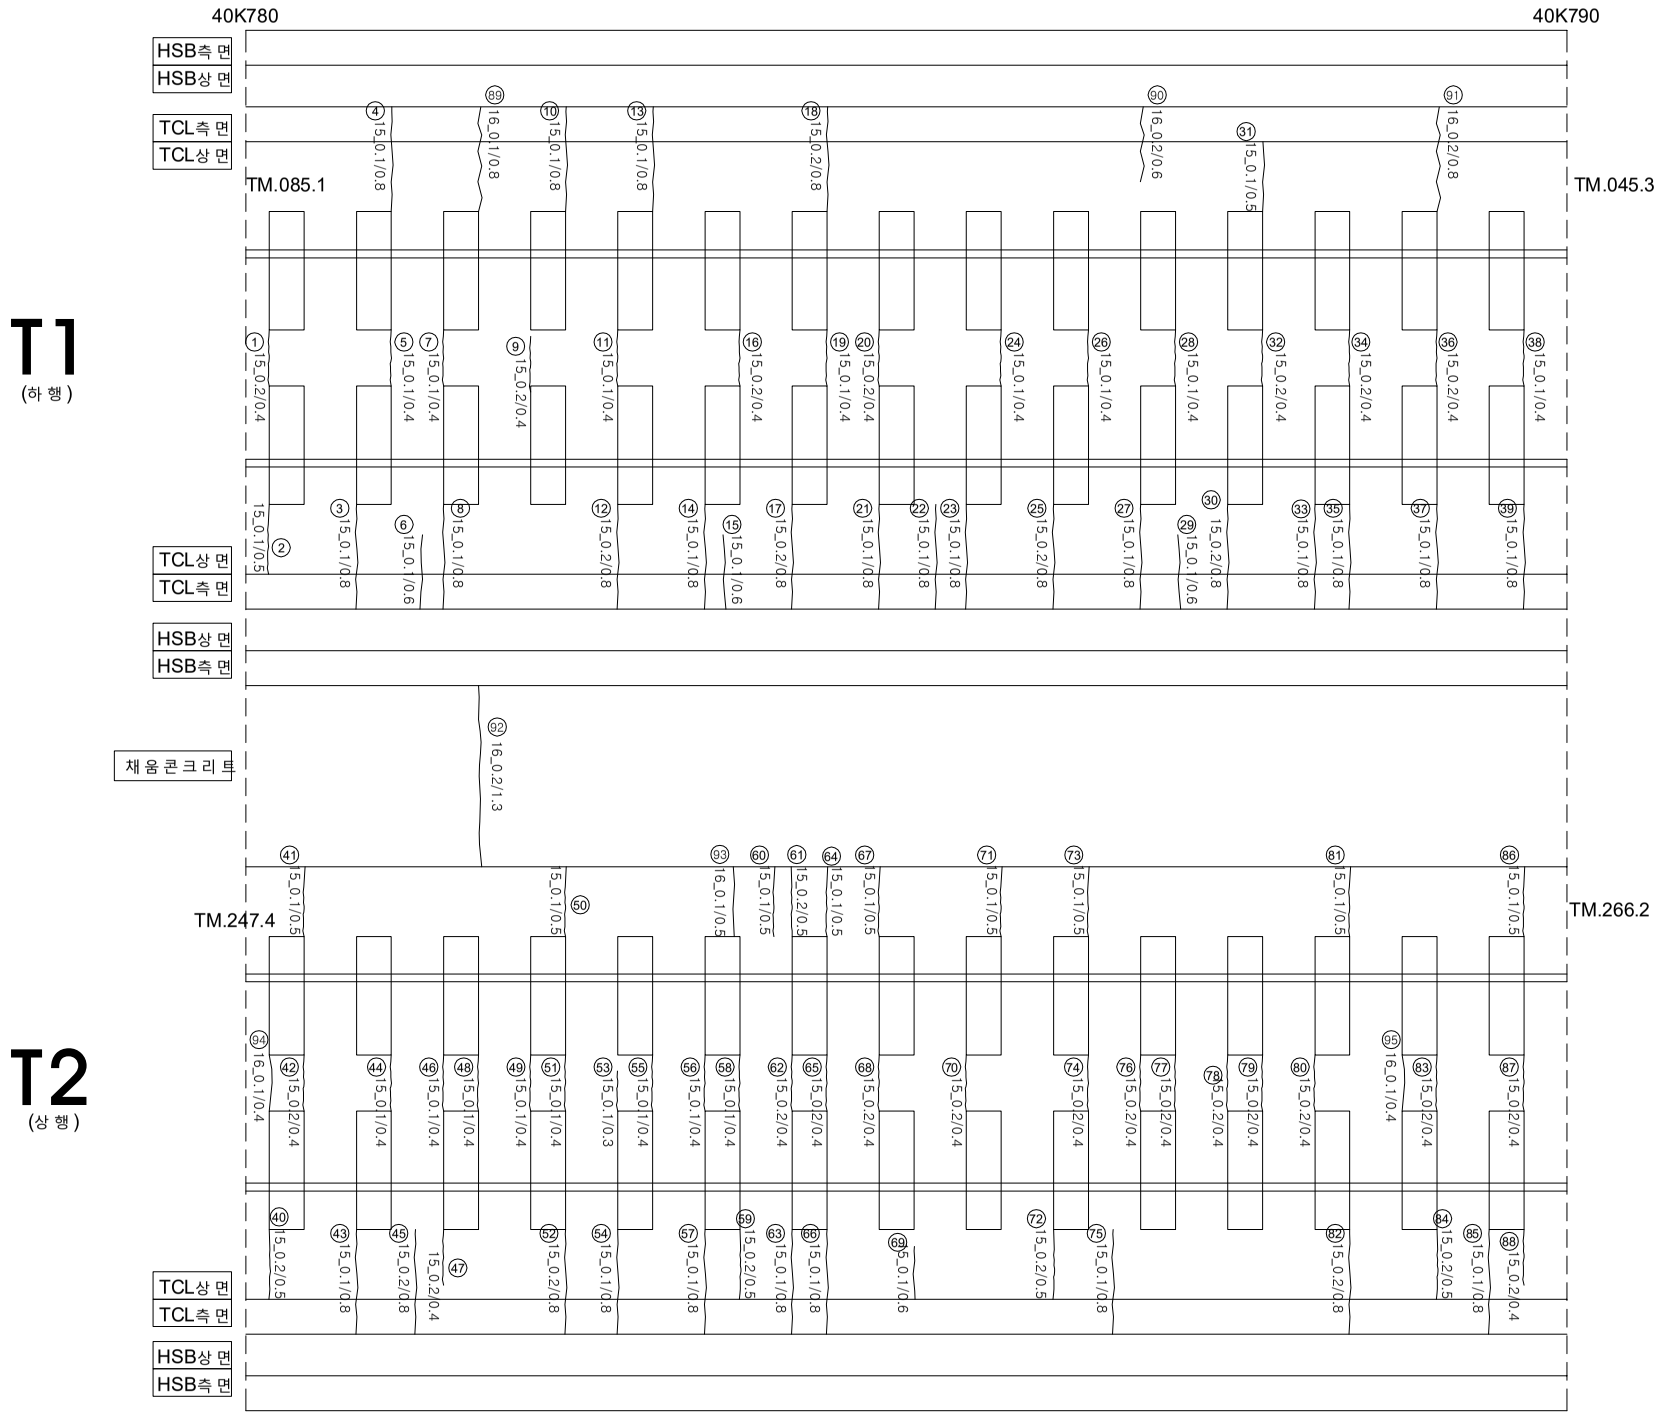
연번	손상	폭		연장		비고	연번	손상	폭		연장		비고
1	균열	0.2	㎜	0.4	m		56	균열	0.1	㎜	0.4	m	
2	균열	0.1	㎜	0.5	m		57	균열	0.1	㎜	0.8	m	
3	균열	0.1	㎜	0.8	m		58	균열	0.1	㎜	0.4	m	
4	균열	0.1	㎜	0.8	m		59	균열	0.2	㎜	0.5	m	
5	균열	0.1	㎜	0.4	m		60	균열	0.1	㎜	0.5	m	
6	균열	0.1	㎜	0.6	m		61	균열	0.2	㎜	0.5	m	
7	균열	0.1	㎜	0.4	m		62	균열	0.2	㎜	0.4	m	
8	균열	0.1	㎜	0.8	m		63	균열	0.1	㎜	0.8	m	
9	균열	0.2	㎜	0.4	m		64	균열	0.1	㎜	0.5	m	
10	균열	0.1	㎜	0.8	m		65	균열	0.2	㎜	0.4	m	
11	균열	0.1	㎜	0.4	m		66	균열	0.1	㎜	0.8	m	
12	균열	0.2	㎜	0.8	m		67	균열	0.1	㎜	0.5	m	
13	균열	0.1	㎜	0.8	m		68	균열	0.2	㎜	0.4	m	
14	균열	0.1	㎜	0.8	m		69	균열	0.1	㎜	0.6	m	
15	균열	0.2	㎜	0.4	m		70	균열	0.2	㎜	0.4	m	
16	균열	0.1	㎜	0.6	m		71	균열	0.1	㎜	0.5	m	
17	균열	0.2	㎜	0.8	m		72	균열	0.2	㎜	0.5	m	
18	균열	0.2	㎜	0.8	m		73	균열	0.1	㎜	0.5	m	
19	균열	0.1	㎜	0.4	m		74	균열	0.2	㎜	0.4	m	
20	균열	0.2	㎜	0.4	m		75	균열	0.1	㎜	0.8	m	
21	균열	0.1	㎜	0.8	m		76	균열	0.2	㎜	0.4	m	
22	균열	0.1	㎜	0.8	m		77	균열	0.2	㎜	0.4	m	
23	균열	0.1	㎜	0.8	m		78	균열	0.2	㎜	0.4	m	
24	균열	0.1	㎜	0.4	m		79	균열	0.2	㎜	0.4	m

25	균열	0.2	㎜	0.8	m		80	균열	0.2	㎜	0.4	m	
26	균열	0.1	㎜	0.4	m		81	균열	0.1	㎜	0.5	m	
27	균열	0.1	㎜	0.8	m		82	균열	0.2	㎜	0.8	m	
28	균열	0.1	㎜	0.4	m		83	균열	0.2	㎜	0.4	m	
29	균열	0.1	㎜	0.6	m		84	균열	0.2	㎜	0.5	m	
30	균열	0.2	㎜	0.8	m		85	균열	0.1	㎜	0.8	m	
31	균열	0.1	㎜	0.5	m		86	균열	0.1	㎜	0.5	m	
32	균열	0.2	㎜	0.4	m		87	균열	0.2	㎜	0.4	m	
33	균열	0.1	㎜	0.8	m		88	균열	0.2	㎜	0.4	m	
34	균열	0.2	㎜	0.4	m		89	균열	0.1	㎜	0.8	m	
35	균열	0.1	㎜	0.8	m		90	균열	0.2	㎜	0.6	m	
36	균열	0.2	㎜	0.4	m		91	균열	0.2	㎜	0.8	m	
37	균열	0.1	㎜	0.8	m		92	균열	0.2	㎜	1.3	m	
38	균열	0.1	㎜	0.4	m		93	균열	0.1	㎜	0.5	m	
39	균열	0.1	㎜	0.8	m		94	균열	0.1	㎜	0.4	m	
40	균열	0.2	㎜	0.5	m		95	균열	0.1	㎜	0.4	m	
41	균열	0.1	㎜	0.5	m		96						
42	균열	0.2	㎜	0.4	m		97						
43	균열	0.1	㎜	0.8	m		98						
44	균열	0.1	㎜	0.4	m		99						
45	균열	0.2	㎜	0.8	m		100						
46	균열	0.1	㎜	0.4	m		101						
47	균열	0.2	㎜	0.4	m		102						
48	균열	0.1	㎜	0.4	m		103						
49	균열	0.1	㎜	0.4	m		104						
50	균열	0.1	㎜	0.5	m		105						
51	균열	0.1	㎜	0.4	m		106						
52	균열	0.2	㎜	0.8	m		107

53	균열	0.1	㎜	0.3	m		108						
54	균열	0.1	㎜	0.8	m		109						
55	균열	0.1	㎜	0.4	m		110
