외관조사망도 번호
G19_향지터널_토공노반 28 (40.850~40.860)

호남고속선 향지터널_토공노반_28 (40.850~40.860km, L=10m)

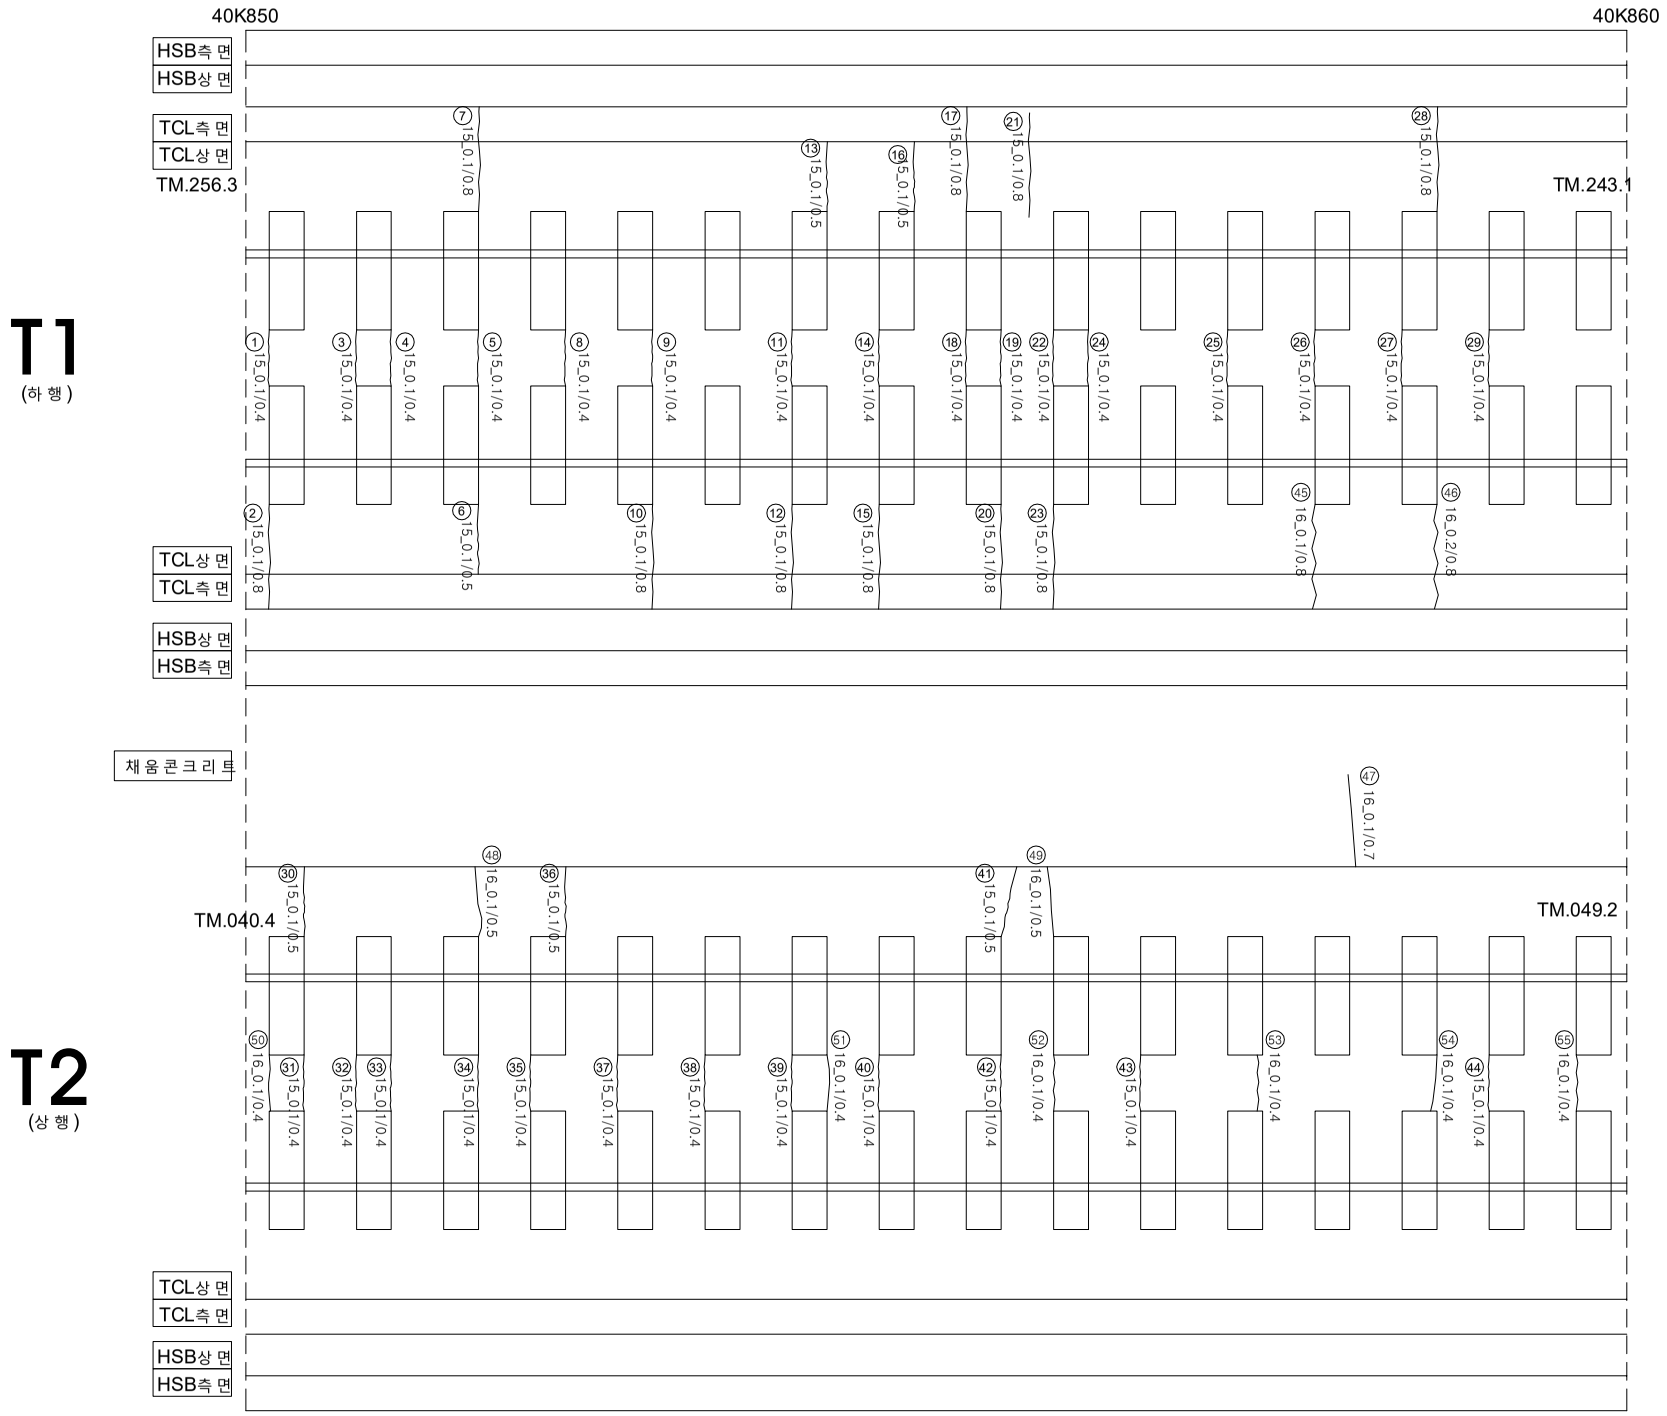
연번	손상	폭		연장		비고	연번	손상	폭		연장		비고
1	균열	0.1	㎜	0.4	m		56						
2	균열	0.1	㎜	0.8	m		57						
3	균열	0.1	㎜	0.4	m		58						
4	균열	0.1	㎜	0.4	m		59						
5	균열	0.1	㎜	0.4	m		60						
6	균열	0.1	㎜	0.5	m		61						
7	균열	0.1	㎜	0.8	m		62						
8	균열	0.1	㎜	0.4	m		63						
9	균열	0.1	㎜	0.4	m		64						
10	균열	0.1	㎜	0.8	m		65						
11	균열	0.1	㎜	0.4	m		66						
12	균열	0.1	㎜	0.8	m		67						
13	균열	0.1	㎜	0.5	m		68						
14	균열	0.1	㎜	0.4	m		69						
15	균열	0.1	㎜	0.8	m		70						
16	균열	0.1	㎜	0.5	m		71						
17	균열	0.1	㎜	0.8	m		72						
18	균열	0.1	㎜	0.4	m		73						
19	균열	0.1	㎜	0.4	m		74						
20	균열	0.1	㎜	0.8	m		75						
21	균열	0.1	㎜	0.8	m		76						
22	균열	0.1	㎜	0.4	m		77						
23	균열	0.1	㎜	0.8	m		78						
24	균열	0.1	㎜	0.4	m		79						
25	균열	0.1	㎜	0.4	m		80						
26	균열	0.1	㎜	0.4	m		81						
27	균열	0.1	㎜	0.4	m		82						
28	균열	0.1	㎜	0.8	m		83						
29	균열	0.1	㎜	0.4	m		84						
30	균열	0.1	㎜	0.5	m		85						
31	균열	0.1	㎜	0.4	m		86						
32	균열	0.1	㎜	0.4	m		87						
33	균열	0.1	㎜	0.4	m		88

34	균열	0.1	㎜	0.4	m		89						
35	균열	0.1	㎜	0.4	m		90						
36	균열	0.1	㎜	0.5	m		91						
37	균열	0.1	㎜	0.4	m		92						
38	균열	0.1	㎜	0.4	m		93						
39	균열	0.1	㎜	0.4	m		94						
40	균열	0.1	㎜	0.4	m		95						
41	균열	0.1	㎜	0.5	m		96						
42	균열	0.1	㎜	0.4	m		97						
43	균열	0.1	㎜	0.4	m		98						
44	균열	0.1	㎜	0.4	m		99						
45	균열	0.2	㎜	0.8	m		100						
46	균열	0.2	㎜	0.8	m		101						
47	균열	0.1	㎜	0.7	m		102						
48	균열	0.1	㎜	0.5	m		103						
49	균열	0.1	㎜	0.5	m		104						
50	균열	0.1	㎜	0.4	m		105						
51	균열	0.1	㎜	0.4	m		106						
52	균열	0.1	㎜	0.4	m		107						
53	균열	0.1	㎜	0.4	m		108						
54	균열	0.1	㎜	0.4	m		109						
55	균열	0.1	㎜	0.4	m		110
