외관조사망도 번호
G19_향지터널_토공노반 35 (40.920~40.930)

호남고속선 향지터널_토공노반_35 (40.920~40.930km, L=10m)

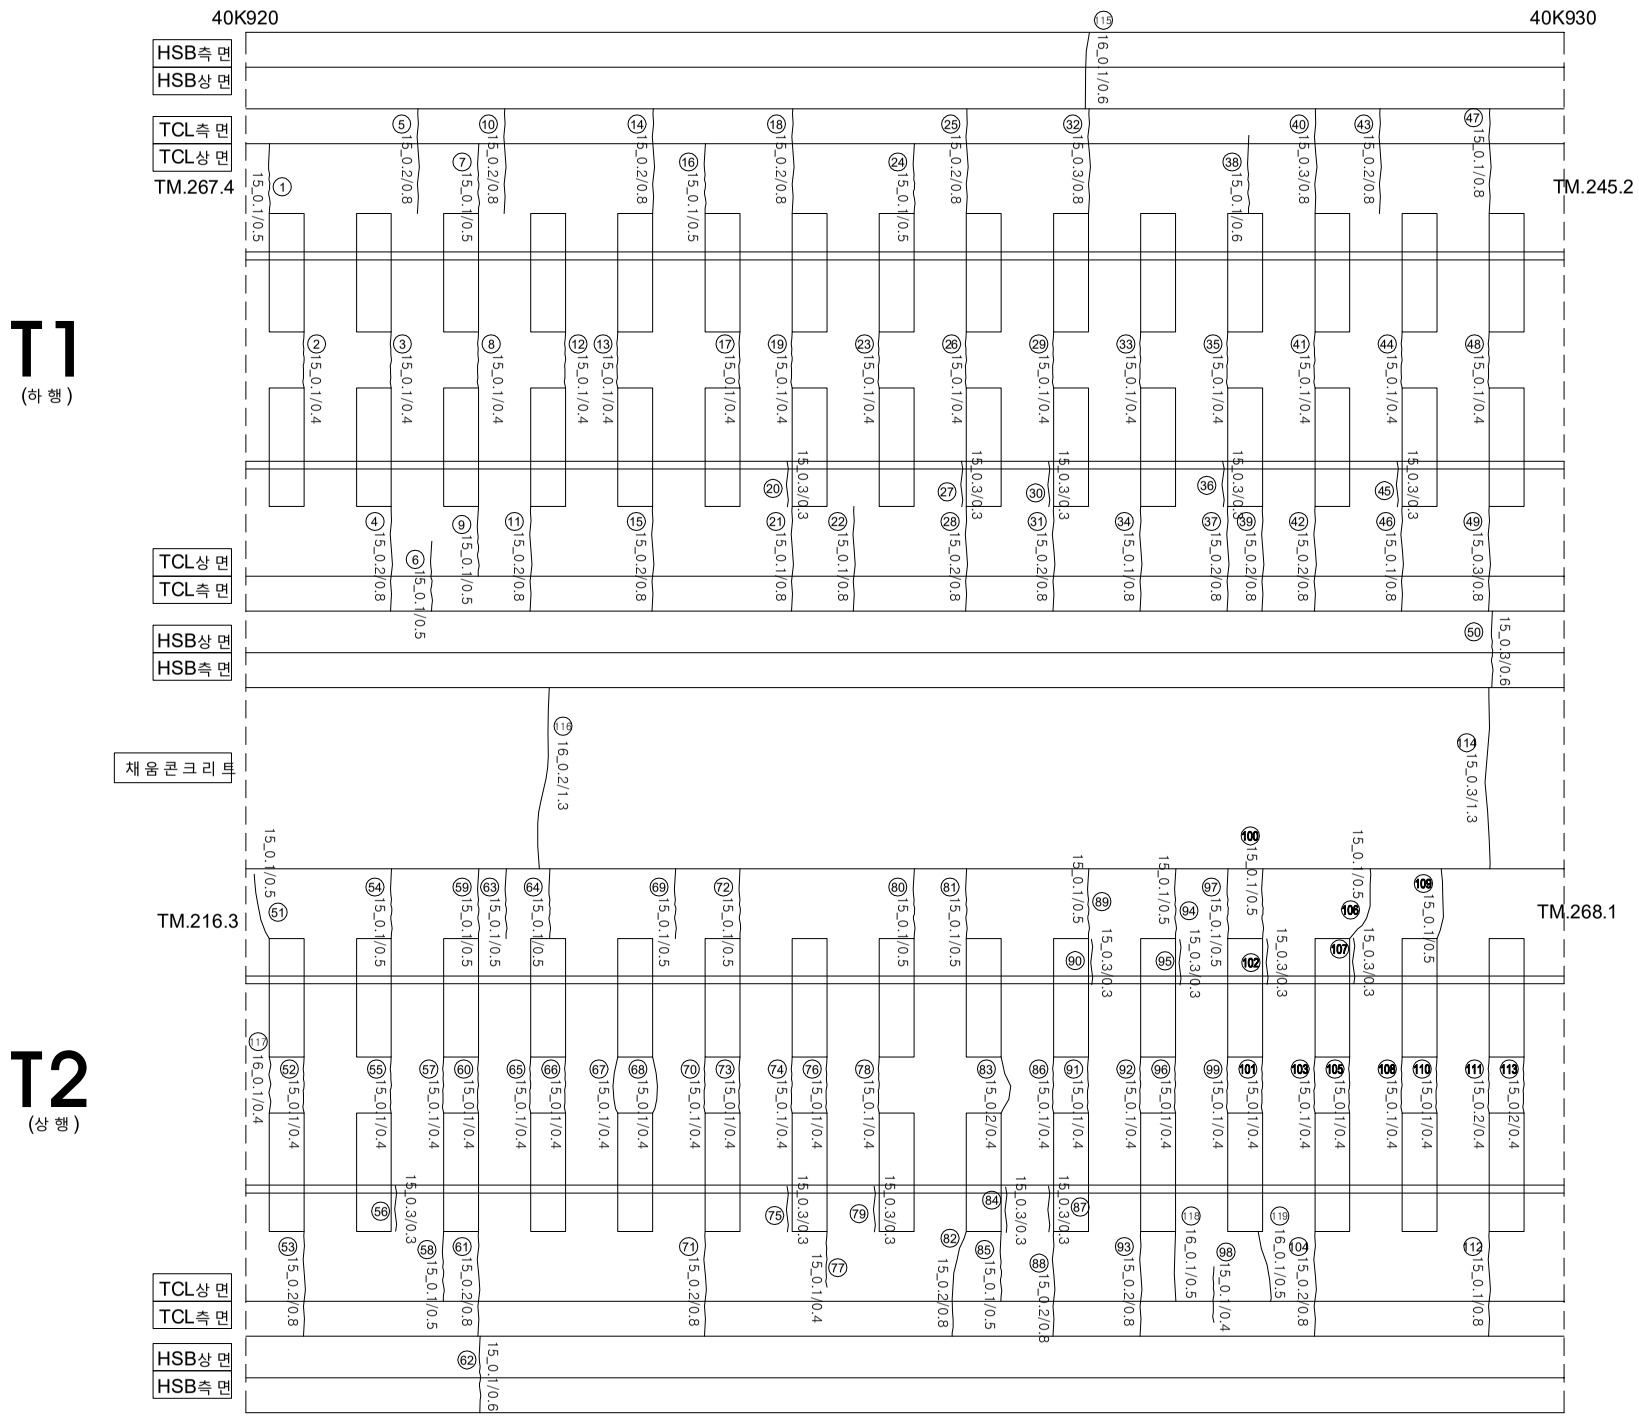
연번	손상	폭		연장		비고	연번	손상	폭		연장		비고
1	균열	0.1	㎜	0.5	m		61	균열	0.2	㎜	0.8	m	
2	균열	0.1	㎜	0.4	m		62	균열	0.1	㎜	0.6	m	
3	균열	0.1	㎜	0.4	m		63	균열	0.1	㎜	0.5	m	
4	균열	0.2	㎜	0.8	m		64	균열	0.1	㎜	0.5	m	
5	균열	0.2	㎜	0.8	m		65	균열	0.1	㎜	0.4	m	
6	균열	0.1	㎜	0.5	m		66	균열	0.1	㎜	0.4	m	
7	균열	0.1	㎜	0.5	m		67	균열	0.1	㎜	0.4	m	
8	균열	0.1	㎜	0.4	m		68	균열	0.1	㎜	0.4	m	
9	균열	0.1	㎜	0.5	m		69	균열	0.1	㎜	0.5	m	
10	균열	0.2	㎜	0.8	m		70	균열	0.1	㎜	0.4	m	
11	균열	0.2	㎜	0.8	m		71	균열	0.2	㎜	0.8	m	
12	균열	0.1	㎜	0.4	m		72	균열	0.1	㎜	0.5	m	
13	균열	0.1	㎜	0.4	m		73	균열	0.1	㎜	0.4	m	
14	균열	0.2	㎜	0.8	m		74	균열	0.1	㎜	0.4	m	
15	균열	0.2	㎜	0.8	m		75	경계부 균열	0.3	㎜	0.3	m	
16	균열	0.1	㎜	0.5	m		76	균열	0.1	㎜	0.4	m	
17	균열	0.1	㎜	0.4	m		77	균열	0.1	㎜	0.4	m	
18	균열	0.2	㎜	0.8	m		78	균열	0.1	㎜	0.4	m	
19	균열	0.1	㎜	0.4	m		79	경계부 균열	0.3	㎜	0.3	m	
20	경계부 균열	0.3	㎜	0.3	m		80	균열	0.1	㎜	0.5	m	
21	균열	0.1	㎜	0.8	m		81	균열	0.1	㎜	0.5	m	
22	균열	0.1	㎜	0.8	m		82	균열	0.2	㎜	0.8	m	
23	균열	0.1	㎜	0.4	m		83	균열	0.2	㎜	0.4	m	
24	균열	0.1	㎜	0.5	m		84	경계부 균열	0.3	㎜	0.3	m

25	균열	0.2	㎜	0.8	m		85	균열	0.1	㎜	0.5	m	
26	균열	0.1	㎜	0.4	m		86	균열	0.1	㎜	0.4	m	
27	경계부 균열	0.3	㎜	0.3	m		87	균열	0.3	㎜	0.3	m	
28	균열	0.2	㎜	0.8	m		88	균열	0.2	㎜	0.8	m	
29	균열	0.1	㎜	0.4	m		89	균열	0.1	㎜	0.5	m	
30	경계부 균열	0.3	㎜	0.3	m		90	경계부 균열	0.3	㎜	0.3	m	
31	균열	0.2	㎜	0.8	m		91	균열	0.1	㎜	0.4	m	
32	균열	0.3	㎜	0.8	m		92	균열	0.1	㎜	0.4	m	
33	균열	0.1	㎜	0.4	m		93	균열	0.2	㎜	0.8	m	
34	균열	0.1	㎜	0.8	m		94	균열	0.1	㎜	0.5	m	
35	균열	0.1	㎜	0.4	m		95	경계부 균열	0.3	㎜	0.3	m	
36	경계부 균열	0.3	㎜	0.3	m		96	균열	0.1	㎜	0.4	m	
37	균열	0.2	㎜	0.8	m		97	균열	0.1	㎜	0.5	m	
38	균열	0.1	㎜	0.6	m		98	균열	0.1	㎜	0.4	m	
39	균열	0.2	㎜	0.8	m		99	균열	0.1	㎜	0.4	m	
40	균열	0.3	㎜	0.8	m		100	균열	0.1	㎜	0.5	m	
41	균열	0.1	㎜	0.4	m		101	균열	0.1	㎜	0.4	m	
42	균열	0.2	㎜	0.8	m		102	경계부 균열	0.3	㎜	0.3	m	
43	균열	0.2	㎜	0.8	m		103	균열	0.1	㎜	0.4	m	
44	균열	0.1	㎜	0.4	m		104	균열	0.2	㎜	0.8	m	
45	경계부 균열	0.3	㎜	0.3	m		105	균열	0.1	㎜	0.4	m	
46	균열	0.1	㎜	0.8	m		106	균열	0.1	㎜	0.5	m	
47	균열	0.1	㎜	0.8	m		107	경계부 균열	0.3	㎜	0.3	m	
48	균열	0.1	㎜	0.4	m		108	균열	0.1	㎜	0.4	m

49	균열	0.3	㎜	0.3	m		109	균열	0.1	㎜	0.5	m	
50	균열	0.3	㎜	0.6	m		110	균열	0.1	㎜	0.4	m	
51	균열	0.1	㎜	0.5	m		111	균열	0.2	㎜	0.4	m	
52	균열	0.1	㎜	0.4	m		112	균열	0.1	㎜	0.8	m	
53	균열	0.2	㎜	0.8	m		113	균열	0.2	㎜	0.4	m	
54	균열	0.1	㎜	0.5	m		114	균열	0.3	㎜	1.3	m	
55	균열	0.1	㎜	0.4	m		115	균열	0.1	㎜	0.6	m	
56	경계부 균열	0.3	㎜	0.3	m		116	균열	0.2	㎜	1.3	m	
57	균열	0.1	㎜	0.4	m		117	균열	0.1	㎜	0.4	m	
58	균열	0.1	㎜	0.5	m		118	균열	0.1	㎜	0.5	m	
59	균열	0.1	㎜	0.5	m		119	균열	0.1	㎜	0.5	m	
60	균열	0.1	㎜	0.4	m		120
