호남고속선 향지터널_토공노반_36 (40.930~40.940km, L=10m)

외관조사망도 번호
G19_향지터널_토공노반 36 (40.930~40.940)

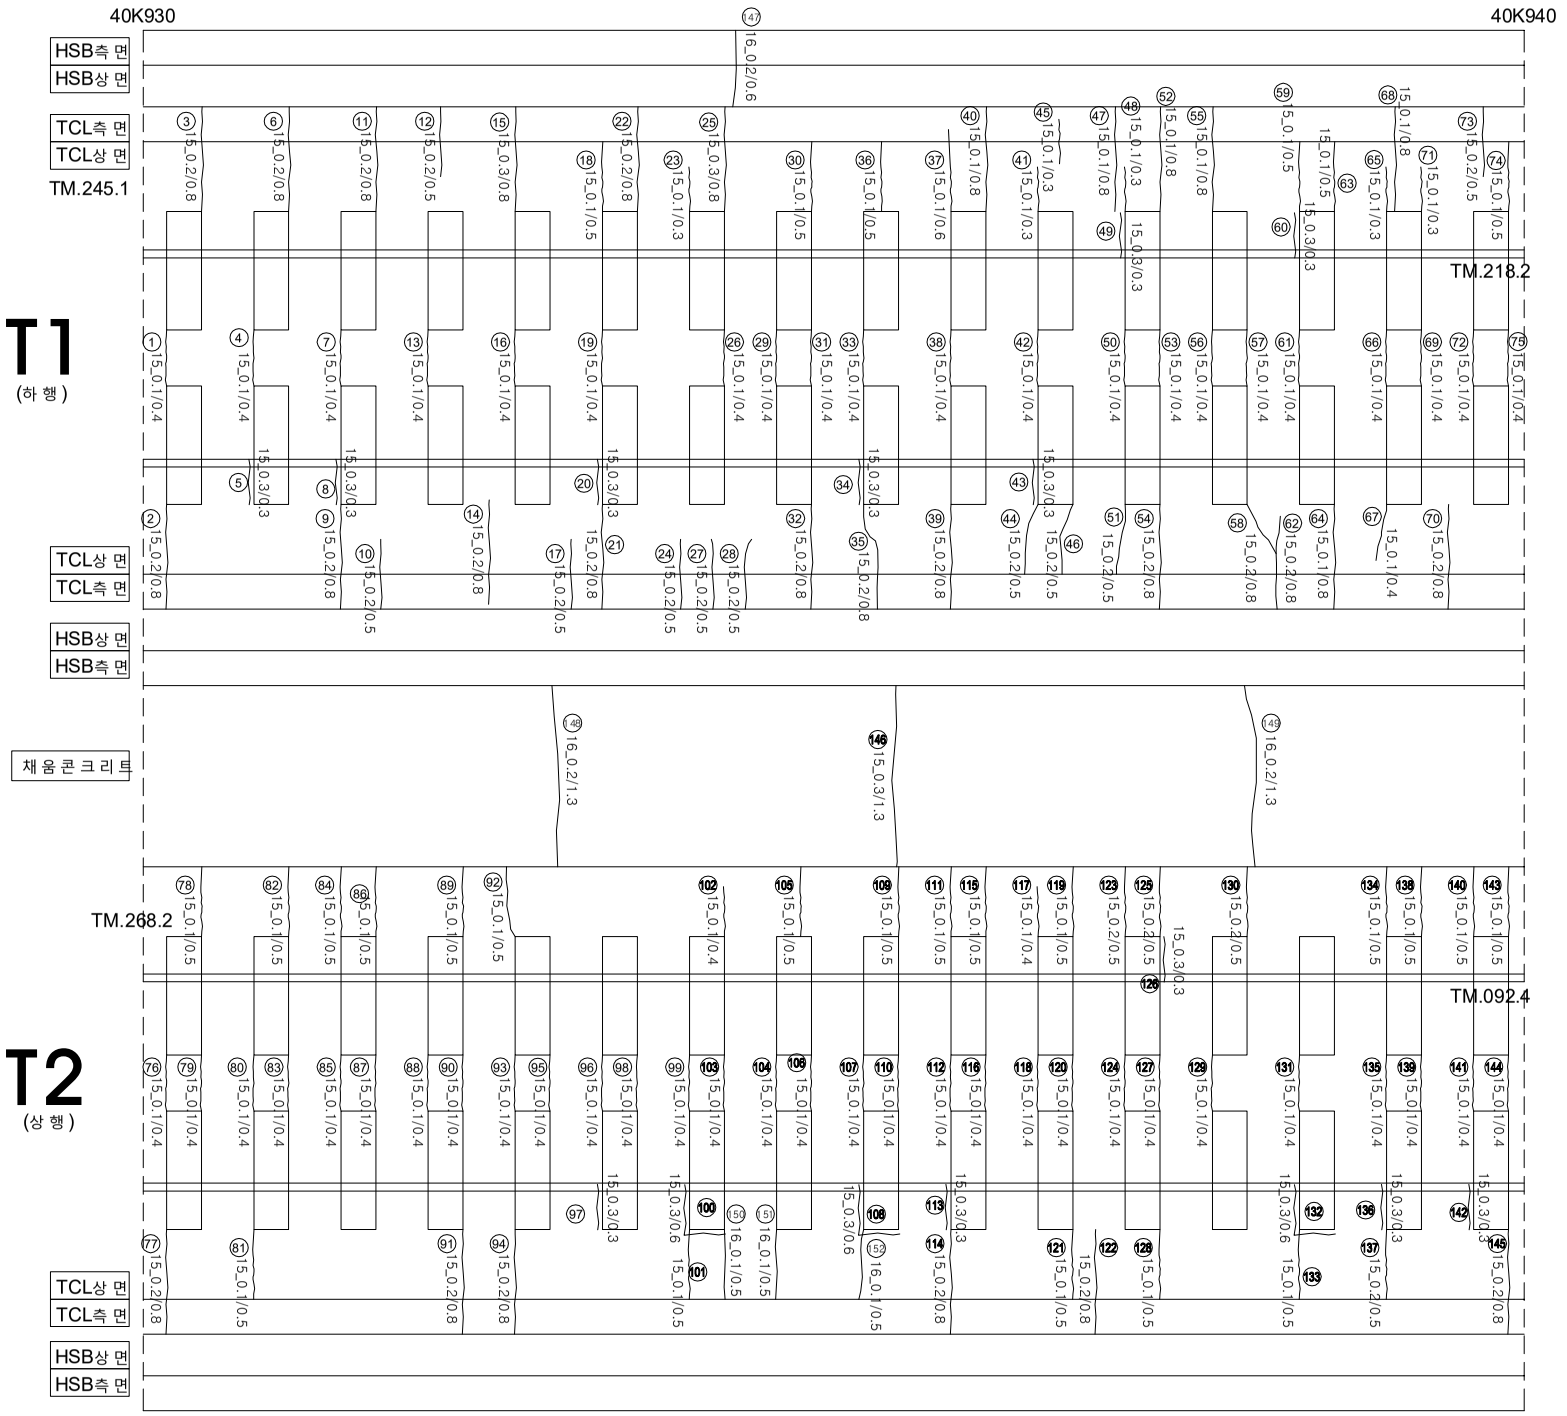
연번	손상	폭		연장		비고	연번	손상	폭		연장		비고	연번	손상	폭		연장		비고
1	균열	0.1	㎜	0.4	m		56	균열	0.1	㎜	0.4	m		111	균열	0.1	㎜	0.5	m	
2	균열	0.2	㎜	0.8	m		57	균열	0.1	㎜	0.4	m		112	균열	0.1	㎜	0.4	m	
3	균열	0.2	㎜	0.8	m		58	균열	0.2	㎜	0.8	m		113	경계부 균열	0.3	㎜	0.3	m	
4	균열	0.1	㎜	0.4	m		59	균열	0.1	㎜	0.5	m		114	균열	0.2	㎜	0.8	m	
5	경계부 균열	0.3	㎜	0.3	m		60	경계부 균열	0.3	㎜	0.3	m		115	균열	0.1	㎜	0.5	m	
6	균열	0.2	㎜	0.8	m		61	균열	0.1	㎜	0.4	m		116	균열	0.1	㎜	0.4	m	
7	균열	0.1	㎜	0.4	m		62	균열	0.2	㎜	0.8	m		117	균열	0.1	㎜	0.4	m	
8	경계부 균열	0.3	㎜	0.3	m		63	균열	0.1	㎜	0.5	m		118	균열	0.1	㎜	0.4	m	
9	균열	0.2	㎜	0.8	m		64	균열	0.1	㎜	0.8	m		119	균열	0.1	㎜	0.5	m	
10	균열	0.2	㎜	0.5	m		65	균열	0.1	㎜	0.3	m		120	균열	0.1	㎜	0.4	m	
11	균열	0.2	㎜	0.8	m		66	균열	0.1	㎜	0.4	m		121	균열	0.1	㎜	0.5	m	
12	균열	0.2	㎜	0.5	m		67	균열	0.1	㎜	0.4	m		122	균열	0.2	㎜	0.8	m	
13	균열	0.1	㎜	0.4	m		68	균열	0.1	㎜	0.8	m		123	균열	0.2	㎜	0.5	m	
14	균열	0.2	㎜	0.8	m		69	균열	0.1	㎜	0.4	m		124	균열	0.1	㎜	0.4	m	
15	균열	0.3	㎜	0.8	m		70	균열	0.2	㎜	0.8	m		125	균열	0.2	㎜	0.5	m

16	균열	0.1	㎜	0.4	m		71	균열	0.1	㎜	0.3	m		126	균열	0.3	㎜	0.3	m	
17	균열	0.2	㎜	0.5	m		72	균열	0.2	㎜	0.5	m		127	균열	0.1	㎜	0.4	m	
18	균열	0.1	㎜	0.5	m		73	균열	0.1	㎜	0.4	m		128	균열	0.1	㎜	0.5	m	
19	균열	0.1	㎜	0.4	m		74	균열	0.1	㎜	0.5	m		129	균열	0.1	㎜	0.4	m	
20	경계부 균열	0.3	㎜	0.3	m		75	균열	0.1	㎜	0.5	m		130	균열	0.2	㎜	0.5	m	
21	균열	0.2	㎜	0.8	m		76	균열	0.1	㎜	0.4	m		131	균열	0.1	㎜	0.4	m	
22	균열	0.2	㎜	0.8	m		77	균열	0.2	㎜	0.8	m		132	경계부 균열	0.3	㎜	0.6	m	
23	균열	0.1	㎜	0.3	m		78	균열	0.1	㎜	0.5	m		133	균열	0.1	㎜	0.5	m	
24	균열	0.2	㎜	0.5	m		79	균열	0.1	㎜	0.4	m		134	균열	0.1	㎜	0.5	m	
25	균열	0.3	㎜	0.8	m		80	균열	0.1	㎜	0.4	m		135	균열	0.1	㎜	0.4	m	
26	균열	0.1	㎜	0.4	m		81	균열	0.1	㎜	0.5	m		136	균열	0.3	㎜	0.3	m	
27	균열	0.2	㎜	0.5	m		82	균열	0.1	㎜	0.5	m		137	균열	0.2	㎜	0.5	m	
28	균열	0.2	㎜	0.5	m		83	균열	0.1	㎜	0.4	m		138	경계부 균열	0.1	㎜	0.5	m	
29	균열	0.1	㎜	0.4	m		84	균열	0.1	㎜	0.5	m		139	균열	0.1	㎜	0.4	m	
30	균열	0.1	㎜	0.5	m		85	균열	0.1	㎜	0.4	m		140	균열	0.1	㎜	0.5	m	
31	균열	0.1	㎜	0.4	m		86	균열	0.1	㎜	0.5	m		141	균열	0.1	㎜	0.4	m

32	균열	0.2	㎜	0.8	m		87	균열	0.1	㎜	0.4	m		142	경계부 균열	0.3	㎜	0.3	m	
33	균열	0.1	㎜	0.4	m		88	균열	0.1	㎜	0.4	m		143	균열	0.1	㎜	0.5	m	
34	경계부 균열	0.3	㎜	0.3	m		89	균열	0.1	㎜	0.5	m		144	균열	0.1	㎜	0.4	m	
35	균열	0.2	㎜	0.8	m		90	균열	0.1	㎜	0.4	m		145	균열	0.2	㎜	0.8	m	
36	균열	0.1	㎜	0.5	m		91	균열	0.2	㎜	0.8	m		146	균열	0.3	㎜	1.3	m	
37	균열	0.1	㎜	0.6	m		92	균열	0.1	㎜	0.5	m		147	균열	0.2	㎜	0.6	m	
38	균열	0.1	㎜	0.4	m		93	균열	0.1	㎜	0.4	m		148	균열	0.2	㎜	1.3	m	
39	균열	0.2	㎜	0.8	m		94	균열	0.2	㎜	0.8	m		149	균열	0.2	㎜	1.3	m	
40	균열	0.1	㎜	0.8	m		95	균열	0.1	㎜	0.4	m		150	균열	0.1	㎜	0.5	m	
41	균열	0.1	㎜	0.3	m		96	균열	0.1	㎜	0.4	m		151	균열	0.1	㎜	0.5	m	
42	균열	0.1	㎜	0.4	m		97	경계부 균열	0.3	㎜	0.3	m		152	균열	0.1	㎜	0.5	m	
43	경계부 균열	0.3	㎜	0.3	m		98	균열	0.1	㎜	0.4	m		153						
44	균열	0.2	㎜	0.5	m		99	균열	0.1	㎜	0.4	m		154						
45	균열	0.1	㎜	0.3	m		100	경계부 균열	0.3	㎜	0.6	m		155						
46	균열	0.2	㎜	0.5	m		101	균열	0.1	㎜	0.5	m		156						
47	균열	0.1	㎜	0.8	m		102	균열	0.1	㎜	0.4	m		157						
48	균열	0.1	㎜	0.3	m		103	균열	0.1	㎜	0.4	m		158

49	경계부 균열	0.3	㎜	0.3	m		104	균열	0.1	㎜	0.4	m		159						
50	균열	0.1	㎜	0.4	m		105	균열	0.1	㎜	0.5	m		160						
51	균열	0.2	㎜	0.5	m		106	경계부 균열	0.1	㎜	0.4	m		161						
52	균열	0.1	㎜	0.8	m		107	균열	0.1	㎜	0.4	m		162						
53	균열	0.1	㎜	0.4	m		108	균열	0.3	㎜	0.6	m		163						
54	균열	0.2	㎜	0.8	m		109	균열	0.1	㎜	0.5	m		164						
55	균열	0.1	㎜	0.8	m		110	균열	0.1	㎜	0.4	m		165
