외관조사망도 번호
G19_향지터널_토공노반 39 (40.960~40.970km, L=10m)

호남고속선 향지터널_토공노반_39 (40.960~40.970km, L=10m)

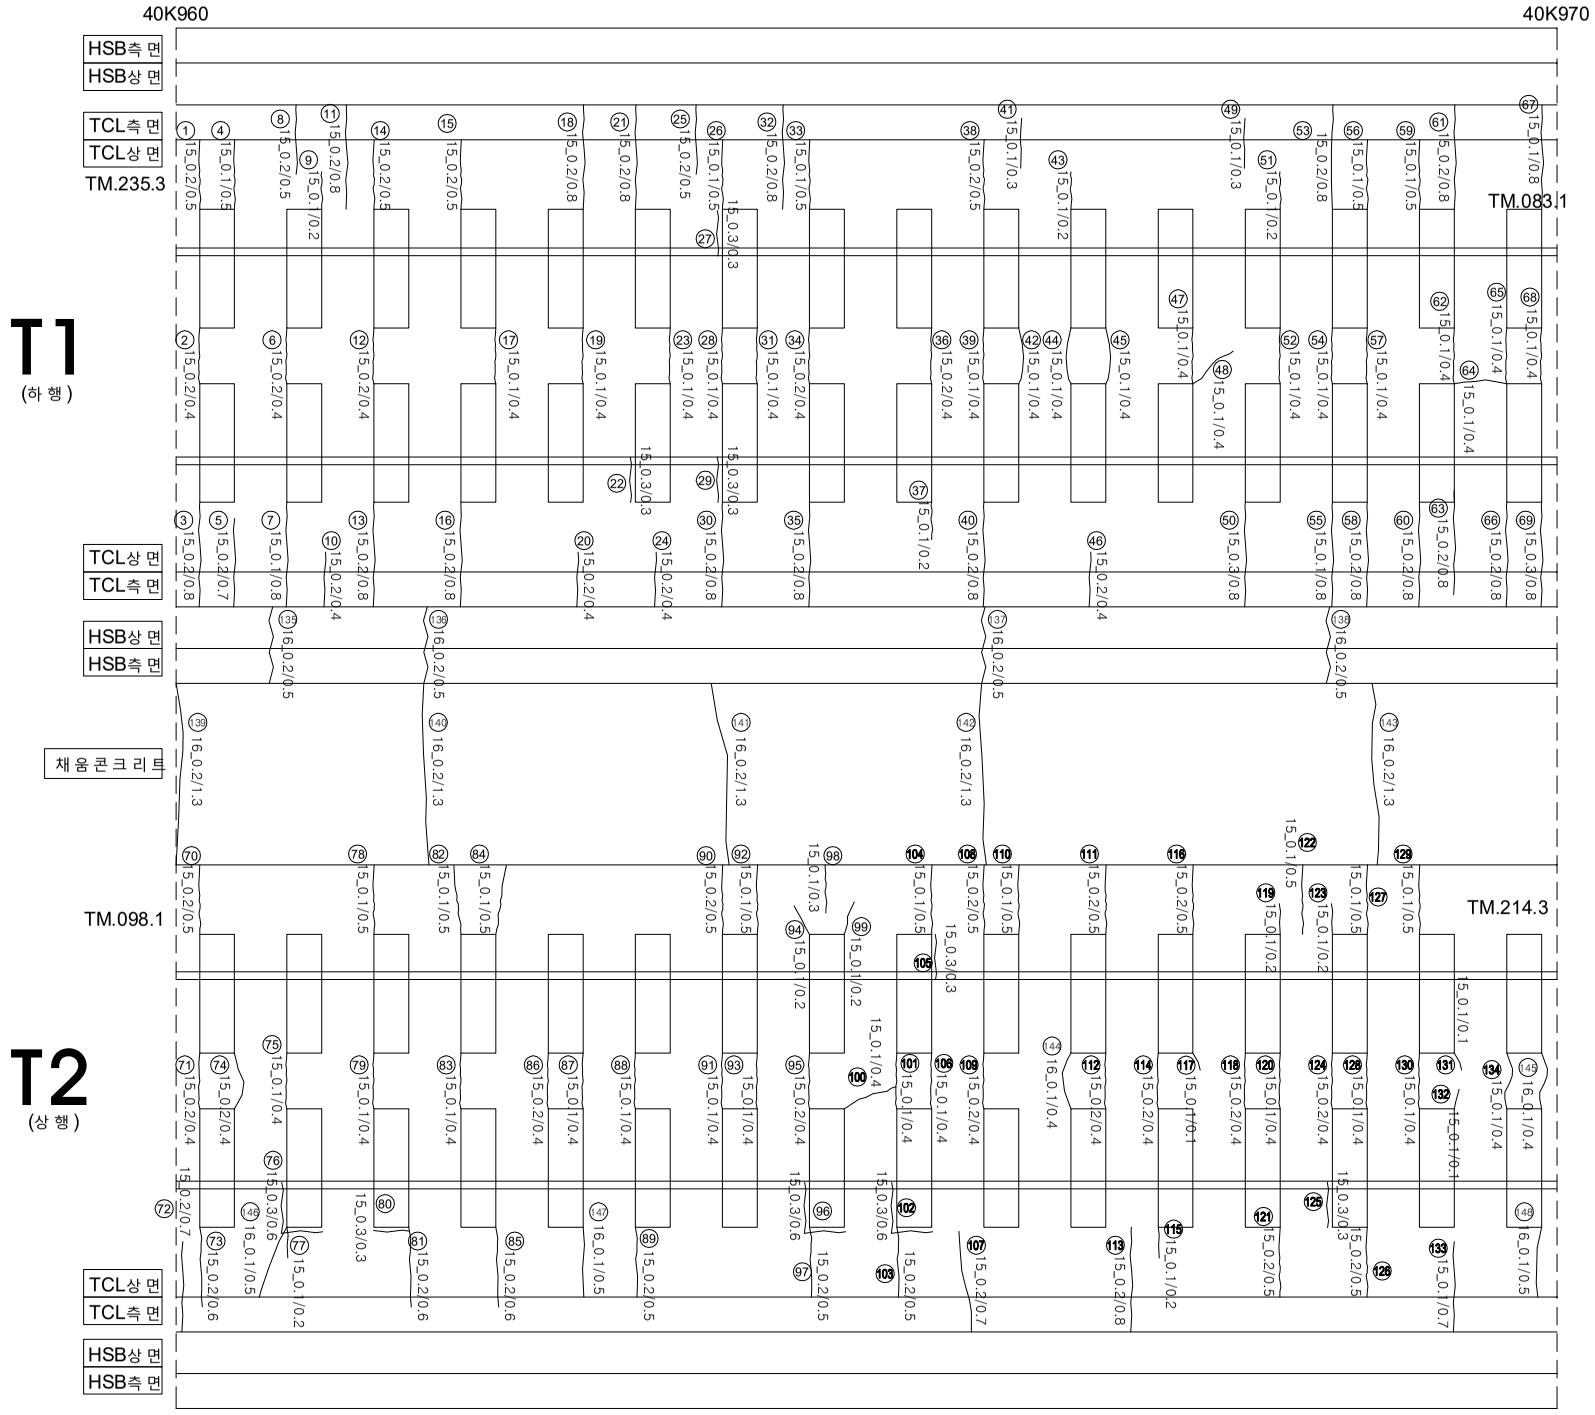
연번	손상	폭		연장		비고	연번	손상	폭		연장		비고	연번	손상	폭		연장		비고
1	균열	0.2	㎜	0.5	m		56	균열	0.1	㎜	0.5	m		111	균열	0.2	㎜	0.5	m	
2	균열	0.2	㎜	0.4	m		57	균열	0.1	㎜	0.4	m		112	균열	0.2	㎜	0.4	m	
3	균열	0.2	㎜	0.8	m		58	균열	0.2	㎜	0.8	m		113	균열	0.2	㎜	0.8	m	
4	균열	0.1	㎜	0.5	m		59	균열	0.1	㎜	0.5	m		114	균열	0.2	㎜	0.4	m	
5	균열	0.2	㎜	0.7	m		60	균열	0.2	㎜	0.8	m		115	균열	0.1	㎜	0.2	m	
6	균열	0.2	㎜	0.4	m		61	균열	0.2	㎜	0.8	m		116	균열	0.2	㎜	0.5	m	
7	균열	0.1	㎜	0.8	m		62	균열	0.1	㎜	0.4	m		117	균열	0.1	㎜	0.1	m	
8	균열	0.2	㎜	0.5	m		63	균열	0.2	㎜	0.8	m		118	균열	0.2	㎜	0.4	m	
9	균열	0.1	㎜	0.2	m		64	균열	0.1	㎜	0.4	m		119	균열	0.1	㎜	0.2	m	
10	균열	0.2	㎜	0.4	m		65	균열	0.1	㎜	0.4	m		120	균열	0.1	㎜	0.4	m	
11	균열	0.2	㎜	0.8	m		66	균열	0.2	㎜	0.8	m		121	균열	0.2	㎜	0.5	m	
12	균열	0.2	㎜	0.4	m		67	균열	0.1	㎜	0.8	m		122	균열	0.1	㎜	0.5	m	
13	균열	0.2	㎜	0.8	m		68	균열	0.1	㎜	0.4	m		123	균열	0.1	㎜	0.2	m	
14	균열	0.2	㎜	0.5	m		69	균열	0.3	㎜	0.8	m		124	균열	0.2	㎜	0.4	m	
15	균열	0.2	㎜	0.5	m		70	균열	0.2	㎜	0.5	m		125	경계부 균열	0.3	㎜	0.3	m	
16	균열	0.2	㎜	0.8	m		71	균열	0.2	㎜	0.4	m		126	균열	0.2	㎜	0.5	m

17	균열	0.1	㎜	0.4	m		72	균열	0.2	㎜	0.7	m		127	균열	0.1	㎜	0.5	m	
18	균열	0.2	㎜	0.8	m		73	균열	0.2	㎜	0.6	m		128	균열	0.1	㎜	0.4	m	
19	균열	0.1	㎜	0.4	m		74	균열	0.2	㎜	0.4	m		129	균열	0.1	㎜	0.5	m	
20	균열	0.2	㎜	0.4	m		75	균열	0.1	㎜	0.4	m		130	균열	0.1	㎜	0.4	m	
21	균열	0.2	㎜	0.8	m		76	경계부 균열	0.3	㎜	0.6	m		131	균열	0.1	㎜	0.1	m	
22	경계부 균열	0.3	㎜	0.3	m		77	균열	0.1	㎜	0.2	m		132	균열	0.1	㎜	0.1	m	
23	균열	0.1	㎜	0.4	m		78	균열	0.1	㎜	0.5	m		133	균열	0.1	㎜	0.7	m	
24	균열	0.2	㎜	0.4	m		79	균열	0.1	㎜	0.4	m		134	균열	0.1	㎜	0.4	m	
25	균열	0.2	㎜	0.5	m		80	균열	0.3	㎜	0.3	m		135	균열	0.2	㎜	0.5	m	
26	균열	0.1	㎜	0.5	m		81	균열	0.2	㎜	0.6	m		136	균열	0.2	㎜	0.5	m	
27	경계부 균열	0.3	㎜	0.3	m		82	균열	0.1	㎜	0.5	m		137	균열	0.2	㎜	0.5	m	
28	균열	0.1	㎜	0.4	m		83	균열	0.1	㎜	0.4	m		138	균열	0.2	㎜	0.5	m	
29	경계부 균열	0.3	㎜	0.3	m		84	균열	0.1	㎜	0.5	m		139	균열	0.2	㎜	1.3	m	
30	균열	0.2	㎜	0.8	m		85	균열	0.2	㎜	0.6	m		140	균열	0.2	㎜	1.3	m	
31	균열	0.1	㎜	0.4	m		86	균열	0.2	㎜	0.4	m		141	균열	0.2	㎜	1.3	m	
32	균열	0.2	㎜	0.8	m		87	균열	0.1	㎜	0.4	m		142	균열	0.2	㎜	1.3	m

33	균열	0.1	㎜	0.5	m		88	균열	0.1	㎜	0.4	m		143	균열	0.2	㎜	1.3	m	
34	균열	0.2	㎜	0.4	m		89	균열	0.2	㎜	0.5	m		144	균열	0.1	㎜	0.4	m	
35	균열	0.2	㎜	0.8	m		90	균열	0.2	㎜	0.5	m		145	균열	0.1	㎜	0.4	m	
36	균열	0.2	㎜	0.4	m		91	균열	0.1	㎜	0.4	m		146	균열	0.1	㎜	0.5	m	
37	균열	0.1	㎜	0.2	m		92	균열	0.1	㎜	0.5	m		147	균열	0.1	㎜	0.5	m	
38	균열	0.2	㎜	0.5	m		93	균열	0.1	㎜	0.4	m		148	균열	0.1	㎜	0.5	m	
39	균열	0.1	㎜	0.4	m		94	균열	0.1	㎜	0.2	m		149						
40	균열	0.2	㎜	0.8	m		95	균열	0.2	㎜	0.4	m		150						
41	균열	0.1	㎜	0.3	m		96	경계부 균열	0.3	㎜	0.6	m		151						
42	균열	0.1	㎜	0.4	m		97	균열	0.2	㎜	0.5	m		152						
43	균열	0.1	㎜	0.2	m		98	균열	0.1	㎜	0.3	m		153						
44	균열	0.1	㎜	0.4	m		99	균열	0.1	㎜	0.2	m		154						
45	균열	0.1	㎜	0.4	m		100	균열	0.1	㎜	0.4	m		155						
46	균열	0.2	㎜	0.4	m		101	균열	0.1	㎜	0.4	m		156						
47	균열	0.1	㎜	0.4	m		102	균열	0.3	㎜	0.6	m		157						
48	균열	0.1	㎜	0.4	m		103	균열	0.2	㎜	0.5	m		158						
49	균열	0.1	㎜	0.3	m		104	균열	0.1	㎜	0.5	m		159						
50	균열	0.3	㎜	0.8	m		105	균열	0.3	㎜	0.3	m		160

51	균열	0.1	㎜	0.2	m		106	균열	0.1	㎜	0.4	m		161						
52	균열	0.1	㎜	0.4	m		107	균열	0.2	㎜	0.7	m		162						
53	균열	0.2	㎜	0.8	m		108	균열	0.2	㎜	0.5	m		163						
54	균열	0.1	㎜	0.4	m		109	균열	0.2	㎜	0.4	m		164						
55	균열	0.1	㎜	0.8	m		110	균열	0.1	㎜	0.5	m		165
