외관조사망도 번호
G19_향지터널_토공노반 40 (40.970~40.980)

호남고속선 향지터널_토공노반_40 (40.970~40.980km, L=10m)

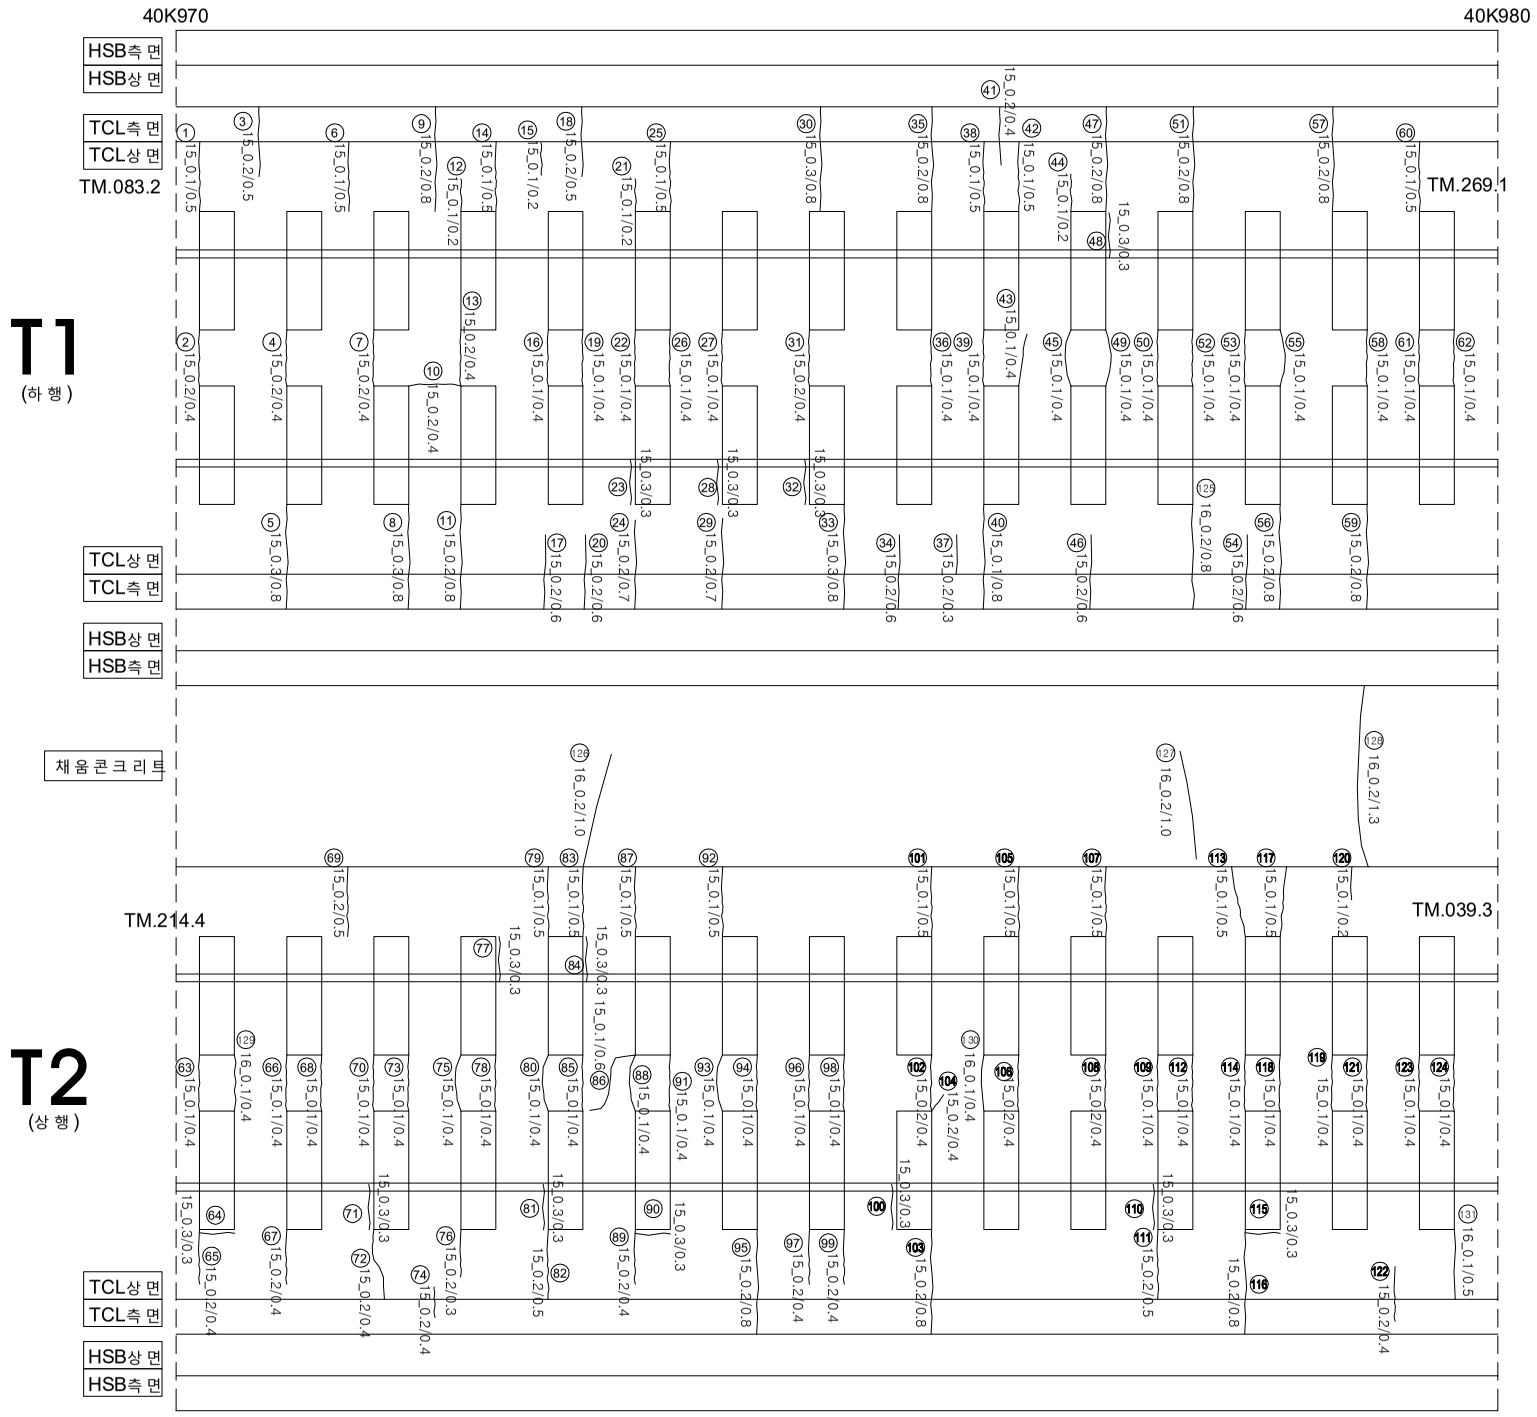
연번	손상	폭		연장		비고	연번	손상	폭		연장		비고	연번	손상	폭		연장		비고
1	균열	0.1	㎜	0.5	m		56	균열	0.2	㎜	0.8	m		111	균열	0.2	㎜	0.5	m	
2	균열	0.2	㎜	0.4	m		57	균열	0.2	㎜	0.8	m		112	균열	0.1	㎜	0.4	m	
3	균열	0.2	㎜	0.5	m		58	균열	0.1	㎜	0.4	m		113	균열	0.1	㎜	0.5	m	
4	균열	0.2	㎜	0.4	m		59	균열	0.2	㎜	0.8	m		114	균열	0.1	㎜	0.4	m	
5	균열	0.3	㎜	0.8	m		60	균열	0.1	㎜	0.5	m		115	균열	0.3	㎜	0.3	m	
6	균열	0.1	㎜	0.5	m		61	균열	0.1	㎜	0.4	m		116	균열	0.2	㎜	0.8	m	
7	균열	0.2	㎜	0.4	m		62	균열	0.1	㎜	0.4	m		117	균열	0.1	㎜	0.5	m	
8	균열	0.3	㎜	0.8	m		63	균열	0.1	㎜	0.4	m		118	균열	0.1	㎜	0.4	m	
9	균열	0.2	㎜	0.8	m		64	균열	0.3	㎜	0.3	m		119	균열	0.1	㎜	0.4	m	
10	균열	0.2	㎜	0.4	m		65	균열	0.2	㎜	0.4	m		120	균열	0.1	㎜	0.2	m	
11	균열	0.2	㎜	0.8	m		66	균열	0.1	㎜	0.4	m		121	균열	0.1	㎜	0.4	m	
12	균열	0.1	㎜	0.2	m		67	균열	0.2	㎜	0.4	m		122	균열	0.2	㎜	0.4	m	
13	균열	0.2	㎜	0.4	m		68	균열	0.1	㎜	0.4	m		123	균열	0.1	㎜	0.4	m	
14	균열	0.1	㎜	0.5	m		69	균열	0.2	㎜	0.5	m		124	균열	0.1	㎜	0.4	m	
15	균열	0.1	㎜	0.2	m		70	균열	0.1	㎜	0.4	m		125	균열	0.2	㎜	0.8	m	
16	균열	0.1	㎜	0.4	m		71	경계부 균열	0.3	㎜	0.3	m		126	균열	0.2	㎜	1.0	m

17	균열	0.2	㎜	0.6	m		72	균열	0.2	㎜	0.4	m		127	균열	0.2	㎜	1.0	m	
18	균열	0.2	㎜	0.5	m		73	균열	0.1	㎜	0.4	m		128	균열	0.2	㎜	1.3	m	
19	균열	0.1	㎜	0.4	m		74	균열	0.2	㎜	0.4	m		129	균열	0.1	㎜	0.4	m	
20	균열	0.2	㎜	0.6	m		75	균열	0.1	㎜	0.4	m		130	균열	0.1	㎜	0.4	m	
21	균열	0.1	㎜	0.2	m		76	균열	0.2	㎜	0.3	m		131	균열	0.1	㎜	0.5	m	
22	균열	0.1	㎜	0.4	m		77	경계부 균열	0.3	㎜	0.3	m		132						
23	경계부 균열	0.3	㎜	0.3	m		78	균열	0.1	㎜	0.4	m		133						
24	균열	0.2	㎜	0.7	m		79	균열	0.1	㎜	0.5	m		134						
25	균열	0.1	㎜	0.5	m		80	균열	0.1	㎜	0.4	m		135						
26	균열	0.1	㎜	0.4	m		81	경계부 균열	0.3	㎜	0.3	m		136						
27	균열	0.1	㎜	0.4	m		82	균열	0.2	㎜	0.5	m		137						
28	균열	0.3	㎜	0.3	m		83	균열	0.1	㎜	0.5	m		138						
29	균열	0.2	㎜	0.7	m		84	균열	0.3	㎜	0.3	m		139						
30	균열	0.3	㎜	0.8	m		85	균열	0.1	㎜	0.4	m		140						
31	균열	0.2	㎜	0.4	m		86	균열	0.1	㎜	0.8	m		141						
32	균열	0.3	㎜	0.3	m		87	균열	0.1	㎜	0.5	m		142						
33	균열	0.3	㎜	0.8	m		88	균열	0.1	㎜	0.4	m		143						
34	균열	0.2	㎜	0.6	m		89	균열	0.2	㎜	0.4	m		144

35	균열	0.2	㎜	0.8	m		90	균열	0.3	㎜	0.3	m		145						
36	균열	0.1	㎜	0.4	m		91	균열	0.1	㎜	0.4	m		146						
37	균열	0.2	㎜	0.3	m		92	균열	0.1	㎜	0.5	m		147						
38	균열	0.1	㎜	0.5	m		93	균열	0.1	㎜	0.4	m		148						
39	균열	0.1	㎜	0.4	m		94	균열	0.1	㎜	0.4	m		149						
40	균열	0.1	㎜	0.8	m		95	균열	0.2	㎜	0.8	m		150						
41	균열	0.2	㎜	0.4	m		96	균열	0.1	㎜	0.4	m		151						
42	균열	0.1	㎜	0.5	m		97	균열	0.2	㎜	0.4	m		152						
43	균열	0.1	㎜	0.4	m		98	균열	0.1	㎜	0.4	m		153						
44	균열	0.1	㎜	0.2	m		99	균열	0.2	㎜	0.4	m		154						
45	균열	0.1	㎜	0.4	m		100	경계부 균열	0.3	㎜	0.3	m		155						
46	균열	0.2	㎜	0.6	m		101	균열	0.1	㎜	0.5	m		156						
47	균열	0.2	㎜	0.8	m		102	균열	0.2	㎜	0.4	m		157						
48	경계부 균열	0.3	㎜	0.3	m		103	균열	0.2	㎜	0.8	m		158						
49	균열	0.1	㎜	0.4	m		104	균열	0.2	㎜	0.4	m		159						
50	균열	0.1	㎜	0.4	m		105	균열	0.1	㎜	0.5	m		160						
51	균열	0.2	㎜	0.8	m		106	균열	0.2	㎜	0.4	m		161						
52	균열	0.1	㎜	0.4	m		107	균열	0.1	㎜	0.5	m		162						
53	균열	0.1	㎜	0.4	m		108	균열	0.2	㎜	0.4	m		163

54	균열	0.2	㎜	0.6	m		109	균열	0.1	㎜	0.4	m		164						
55	균열	0.1	㎜	0.4	m		110	경계부 균열	0.3	㎜	0.3	m		165
