외관조사망도 번호
G19_향지터널_토공노반 41 (40.980~40.990)

호남고속선 향지터널_토공노반_41 (40.980~40.990km, L=10m)

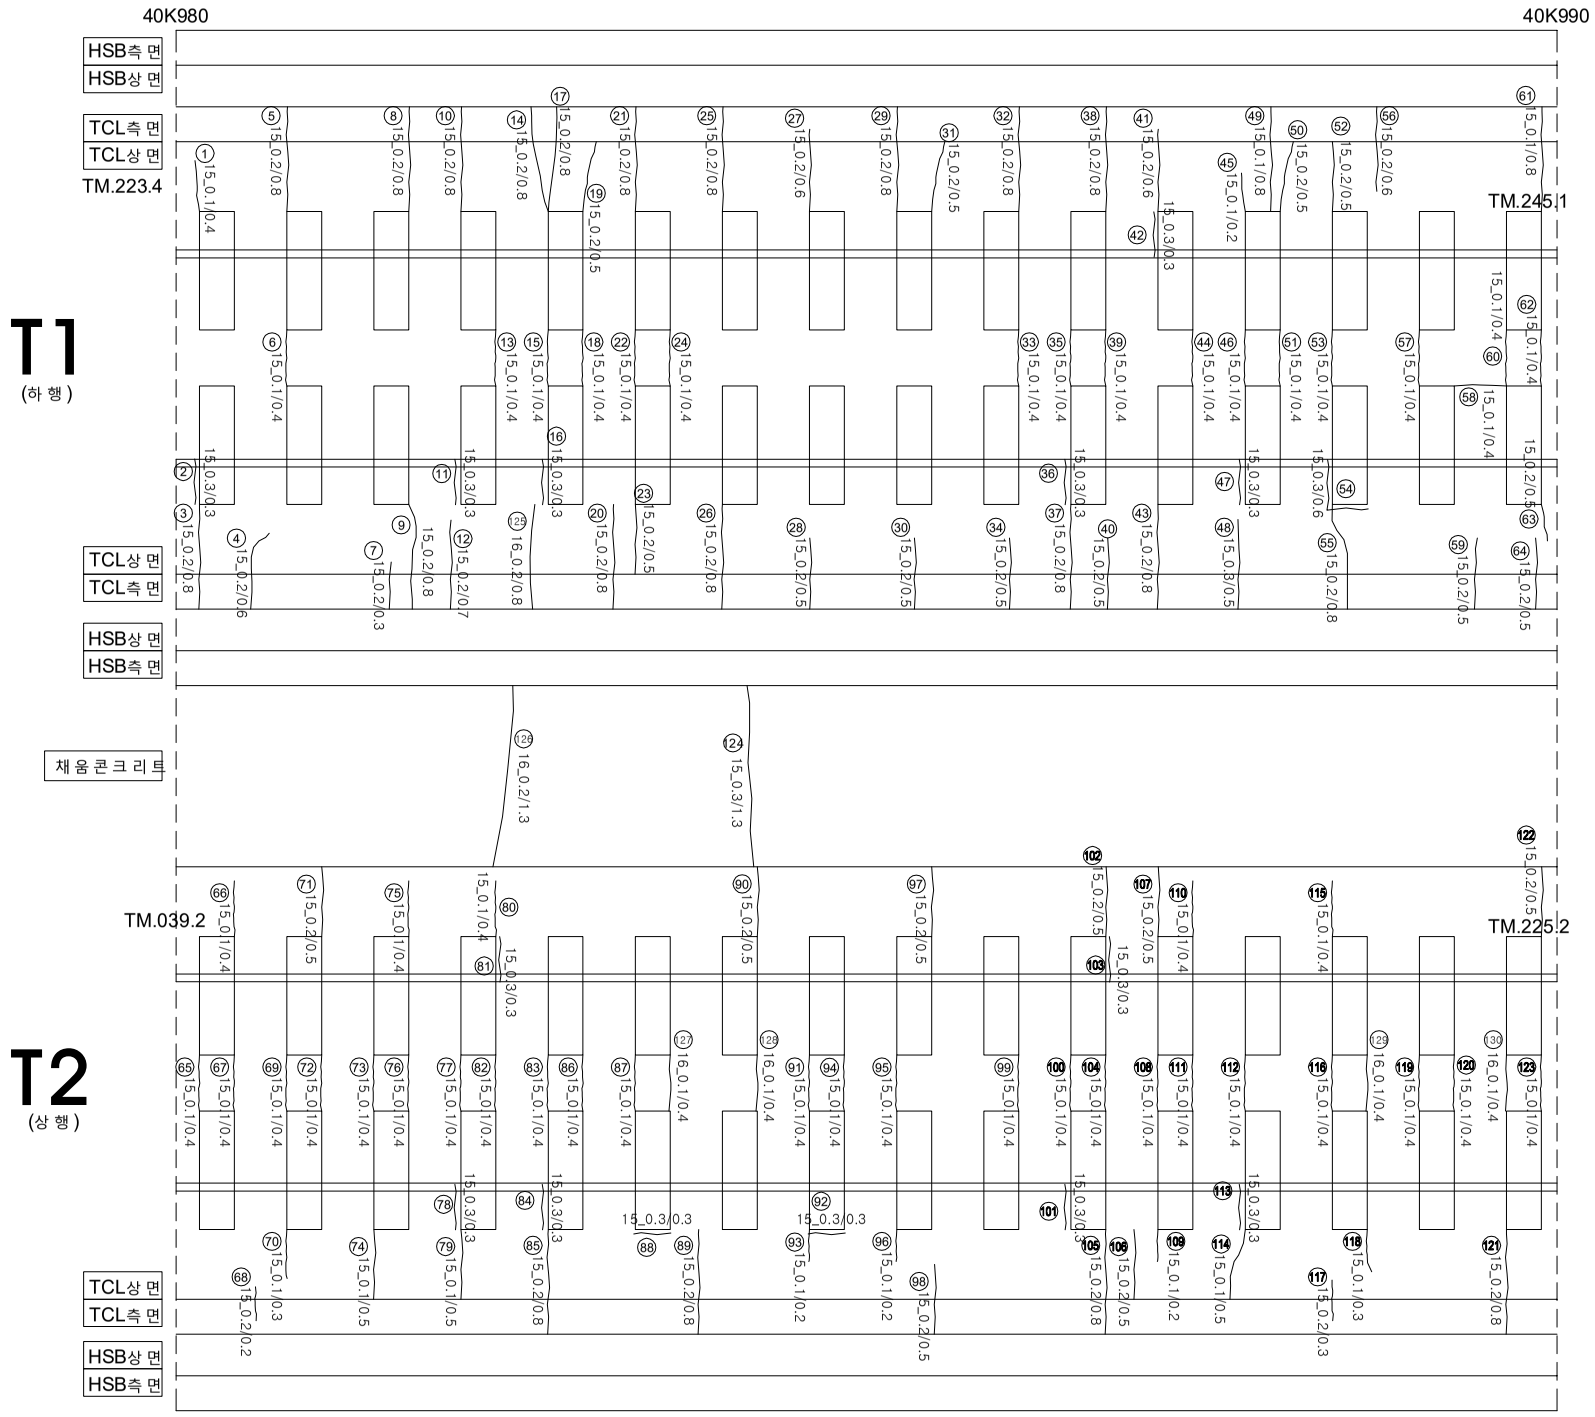
연번	손상	폭		연장		비고	연번	손상	폭		연장		비고	연번	손상	폭		연장		비고
1	균열	0.1	㎜	0.4	m		56	균열	0.2	㎜	0.6	m		111	균열	0.1	㎜	0.4	m	
2	경계부 균열	0.3	㎜	0.3	m		57	균열	0.1	㎜	0.4	m		112	균열	0.3	㎜	0.3	m	
3	균열	0.2	㎜	0.8	m		58	균열	0.1	㎜	0.4	m		113	균열	0.2	㎜	0.5	m	
4	균열	0.2	㎜	0.6	m		59	균열	0.2	㎜	0.5	m		114	균열	0.1	㎜	0.4	m	
5	균열	0.2	㎜	0.8	m		60	균열	0.1	㎜	0.4	m		115	균열	0.1	㎜	0.5	m	
6	균열	0.1	㎜	0.4	m		61	균열	0.1	㎜	0.8	m		116	균열	0.1	㎜	0.4	m	
7	균열	0.2	㎜	0.3	m		62	균열	0.1	㎜	0.4	m		117	균열	0.3	㎜	0.3	m	
8	균열	0.2	㎜	0.8	m		63	균열	0.2	㎜	0.5	m		118	균열	0.2	㎜	0.8	m	
9	균열	0.2	㎜	0.8	m		64	균열	0.2	㎜	0.5	m		119	균열	0.1	㎜	0.5	m	
10	균열	0.2	㎜	0.8	m		65	균열	0.1	㎜	0.4	m		120	균열	0.1	㎜	0.4	m	
11	경계부 균열	0.3	㎜	0.3	m		66	균열	0.3	㎜	0.3	m		121	균열	0.1	㎜	0.4	m	
12	균열	0.2	㎜	0.7	m		67	균열	0.2	㎜	0.4	m		122	균열	0.1	㎜	0.2	m	
13	균열	0.1	㎜	0.4	m		68	균열	0.1	㎜	0.4	m		123	균열	0.1	㎜	0.4	m	
14	균열	0.2	㎜	0.8	m		69	균열	0.2	㎜	0.4	m		124	균열	0.3	㎜	1.3	m	
15	균열	0.1	㎜	0.4	m		70	균열	0.1	㎜	0.4	m		125	균열	0.2	㎜	0.8	m

16	경계부 균열	0.3	㎜	0.3	m		71	균열	0.2	㎜	0.5	m		126	균열	0.2	㎜	1.3	m	
17	균열	0.2	㎜	0.8	m		72	균열	0.1	㎜	0.4	m		127	균열	0.1	㎜	0.4	m	
18	균열	0.1	㎜	0.4	m		73	균열	0.3	㎜	0.3	m		128	균열	0.1	㎜	0.4	m	
19	균열	0.2	㎜	0.5	m		74	균열	0.2	㎜	0.4	m		129	균열	0.1	㎜	0.4	m	
20	균열	0.2	㎜	0.8	m		75	균열	0.1	㎜	0.4	m		130	균열	0.1	㎜	0.4	m	
21	균열	0.2	㎜	0.8	m		76	균열	0.2	㎜	0.4	m		131						
22	균열	0.1	㎜	0.4	m		77	균열	0.1	㎜	0.4	m		132						
23	균열	0.2	㎜	0.5	m		78	경계부 균열	0.2	㎜	0.3	m		133						
24	균열	1	㎜	0.4	m		79	균열	0.3	㎜	0.3	m		134						
25	균열	0.2	㎜	0.8	m		80	균열	0.1	㎜	0.4	m		135						
26	균열	0.2	㎜	0.8	m		81	경계부 균열	0.1	㎜	0.5	m		136						
27	균열	0.2	㎜	0.6	m		82	균열	0.1	㎜	0.4	m		137						
28	균열	0.2	㎜	0.5	m		83	균열	0.3	㎜	0.3	m		138						
29	균열	0.2	㎜	0.8	m		84	경계부 균열	0.2	㎜	0.5	m		139						
30	균열	0.2	㎜	0.5	m		85	균열	0.1	㎜	0.5	m		140						
31	균열	0.2	㎜	0.5	m		86	균열	0.3	㎜	0.3	m		141						
32	균열	0.2	㎜	0.8	m		87	균열	0.1	㎜	0.4	m		142						
33	균열	0.1	㎜	0.4	m		88	균열	0.1	㎜	0.8	m		143

34	균열	0.2	㎜	0.5	m		89	균열	0.1	㎜	0.5	m		144						
35	균열	0.1	㎜	0.4	m		90	균열	0.1	㎜	0.4	m		145						
36	경계부 균열	0.3	㎜	0.3	m		91	균열	0.2	㎜	0.4	m		146						
37	균열	0.2	㎜	0.8	m		92	균열	0.3	㎜	0.3	m		147						
38	균열	0.2	㎜	0.8	m		93	균열	0.1	㎜	0.4	m		148						
39	균열	0.1	㎜	0.4	m		94	균열	0.1	㎜	0.5	m		149						
40	균열	0.2	㎜	0.5	m		95	균열	0.1	㎜	0.4	m		150						
41	균열	0.2	㎜	0.6	m		96	균열	0.1	㎜	0.4	m		151						
42	경계부 균열	0.3	㎜	0.3	m		97	균열	0.2	㎜	0.8	m		152						
43	균열	0.2	㎜	0.8	m		98	균열	0.1	㎜	0.4	m		153						
44	균열	0.1	㎜	0.4	m		99	균열	0.2	㎜	0.4	m		154						
45	균열	0.1	㎜	0.2	m		100	균열	0.1	㎜	0.4	m		155						
46	균열	0.1	㎜	0.4	m		101	균열	0.2	㎜	0.4	m		156						
47	경계부 균열	0.3	㎜	0.3	m		102	균열	0.3	㎜	0.3	m		157						
48	균열	0.3	㎜	0.5	m		103	균열	0.1	㎜	0.5	m		158						
49	균열	0.1	㎜	0.8	m		104	균열	0.2	㎜	0.4	m		159						
50	균열	0.2	㎜	0.5	m		105	균열	0.2	㎜	0.8	m		160						
51	균열	0.1	㎜	0.4	m		106	균열	0.2	㎜	0.4	m		161						
52	균열	0.2	㎜	0.5	m		107	균열	0.1	㎜	0.5	m		162

53	균열	0.1	㎜	0.4	m		108	균열	0.2	㎜	0.4	m		163						
54	경계부 균열	0.3	㎜	0.6	m		109	균열	0.1	㎜	0.5	m		164						
55	균열	0.2	㎜	0.8	m		110	균열	0.2	㎜	0.4	m		165
