외관조사망도 번호
G19_향지터널_토공노반 43 (41.000~41.010)

호남고속선 향지터널_토공노반_43 (41.000~41.010km, L=10m)

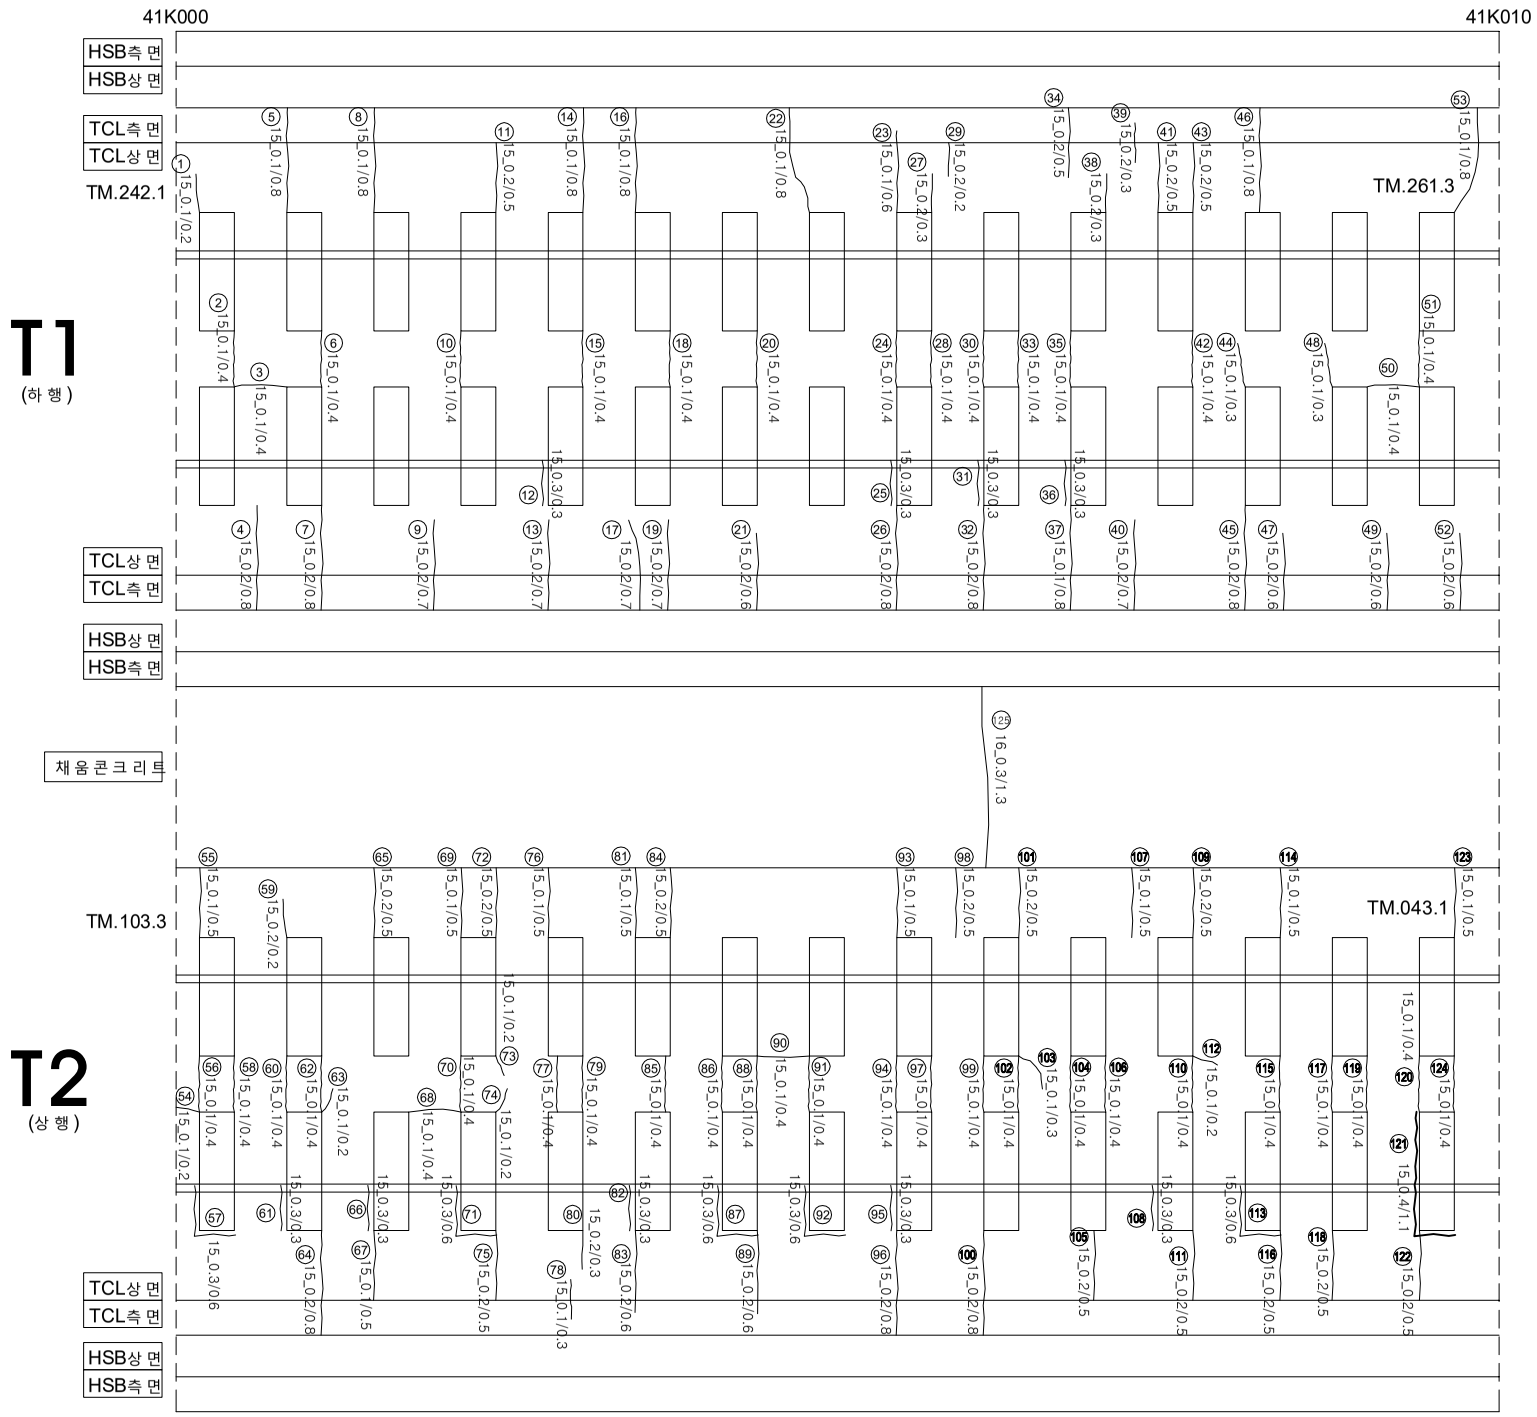
연번	손상	폭		연장		비고	연번	손상	폭		연장		비고	연번	손상	폭		연장		비고
1	균열	0.1	㎜	0.2	m		56	균열	0.1	㎜	0.4	m		111	균열	0.2	㎜	0.5	m	
2	균열	0.1	㎜	0.4	m		57	경계부 균열	0.3	㎜	0.6	m		112	균열	0.1	㎜	0.2	m	
3	균열	0.1	㎜	0.4	m		58	균열	0.1	㎜	0.4	m		113	경계부 균열	0.3	㎜	0.6	m	
4	균열	0.2	㎜	0.8	m		59	균열	0.2	㎜	0.2	m		114	균열	0.1	㎜	0.5	m	
5	균열	0.1	㎜	0.8	m		60	균열	0.1	㎜	0.4	m		115	균열	0.1	㎜	0.4	m	
6	균열	0.1	㎜	0.4	m		61	경계부 균열	0.3	㎜	0.3	m		116	균열	0.2	㎜	0.5	m	
7	균열	0.2	㎜	0.8	m		62	균열	0.1	㎜	0.4	m		117	균열	0.1	㎜	0.4	m	
8	균열	0.1	㎜	0.8	m		63	균열	0.1	㎜	0.2	m		118	균열	0.2	㎜	0.5	m	
9	균열	0.2	㎜	0.7	m		64	균열	0.2	㎜	0.8	m		119	균열	0.1	㎜	0.4	m	
10	균열	0.1	㎜	0.4	m		65	균열	0.2	㎜	0.5	m		120	균열	0.1	㎜	0.4	m	
11	균열	0.2	㎜	0.5	m		66	경계부 균열	0.3	㎜	0.3	m		121	경계부 균열	0.4	㎜	1.1	m	
12	균열	0.3	㎜	0.3	m		67	균열	0.1	㎜	0.5	m		122	균열	0.2	㎜	0.5	m	
13	균열	0.2	㎜	0.7	m		68	균열	0.1	㎜	0.4	m		123	균열	0.1	㎜	0.5	m	
14	균열	0.1	㎜	0.8	m		69	균열	0.1	㎜	0.5	m		124	균열	0.1	㎜	0.4	m	
15	균열	0.1	㎜	0.4	m		70	균열	0.1	㎜	0.4	m		125	균열	0.3	㎜	1.3	m

16	균열	0.1	㎜	0.8	m		71	경계부 균열	0.3	㎜	0.6	m		126						
17	균열	0.2	㎜	0.7	m		72	균열	0.2	㎜	0.5	m		127						
18	균열	0.1	㎜	0.4	m		73	균열	0.1	㎜	0.2	m		128						
19	균열	0.2	㎜	0.7	m		74	균열	0.1	㎜	0.2	m		129						
20	균열	0.1	㎜	0.4	m		75	균열	0.2	㎜	0.5	m		130						
21	균열	0.2	㎜	0.6	m		76	균열	0.1	㎜	0.5	m		131						
22	균열	0.1	㎜	0.8	m		77	균열	0.1	㎜	0.4	m		132						
23	균열	0.1	㎜	0.6	m		78	균열	0.1	㎜	0.3	m		133						
24	균열	0.1	㎜	0.4	m		79	균열	0.1	㎜	0.4	m		134						
25	경계부 균열	0.3	㎜	0.3	m		80	균열	0.2	㎜	0.3	m		135						
26	균열	0.2	㎜	0.8	m		81	균열	0.1	㎜	0.5	m		136						
27	균열	0.2	㎜	0.3	m		82	경계부 균열	0.3	㎜	0.3	m		137						
28	균열	0.1	㎜	0.4	m		83	균열	0.2	㎜	0.6	m		138						
29	균열	0.2	㎜	0.2	m		84	균열	0.2	㎜	0.5	m		139						
30	균열	0.1	㎜	0.4	m		85	균열	0.1	㎜	0.4	m		140						
31	경계부 균열	0.3	㎜	0.3	m		86	균열	0.1	㎜	0.4	m		141						
32	균열	0.2	㎜	0.8	m		87	경계부 균열	0.3	㎜	0.6	m		142						
33	균열	0.1	㎜	0.4	m		88	균열	0.1	㎜	0.4	m		143						
34	균열	0.2	㎜	0.5	m		89	균열	0.2	㎜	0.6	m		144

35	균열	0.1	㎜	0.4	m		90	균열	0.1	㎜	0.4	m		145						
36	경계부 균열	0.3	㎜	0.3	m		91	균열	0.1	㎜	0.4	m		146						
37	균열	0.1	㎜	0.8	m		92	경계부 균열	0.3	㎜	0.6	m		147						
38	균열	0.2	㎜	0.3	m		93	균열	0.1	㎜	0.5	m		148						
39	균열	0.2	㎜	0.3	m		94	균열	0.1	㎜	0.4	m		149						
40	균열	0.2	㎜	0.7	m		95	경계부 균열	0.3	㎜	0.3	m		150						
41	균열	0.2	㎜	0.5	m		96	균열	0.2	㎜	0.8	m		151						
42	균열	0.1	㎜	0.4	m		97	균열	0.1	㎜	0.4	m		152						
43	균열	0.2	㎜	0.5	m		98	균열	0.2	㎜	0.5	m		153						
44	균열	0.1	㎜	0.3	m		99	균열	0.1	㎜	0.4	m		154						
45	균열	0.2	㎜	0.8	m		100	균열	0.2	㎜	0.8	m		155						
46	균열	0.1	㎜	0.8	m		101	균열	0.2	㎜	0.5	m		156						
47	균열	0.2	㎜	0.6	m		102	균열	0.1	㎜	0.4	m		157						
48	균열	0.1	㎜	0.3	m		103	균열	0.1	㎜	0.3	m		158						
49	균열	0.2	㎜	0.6	m		104	균열	0.1	㎜	0.4	m		159						
50	균열	0.1	㎜	0.4	m		105	균열	0.2	㎜	0.5	m		160						
51	균열	0.1	㎜	0.4	m		106	균열	0.1	㎜	0.4	m		161						
52	균열	0.2	㎜	0.6	m		107	균열	0.1	㎜	0.5	m		162						
53	균열	0.1	㎜	0.8	m		108	경계부 균열	0.3	㎜	0.3	m		163

54	균열	0.1	㎜	0.2	m		109	균열	0.2	㎜	0.5	m		164						
55	균열	0.1	㎜	0.5	m		110	균열	0.1	㎜	0.4	m		165
