외관조사망도 번호
G20_향지교_토공노반_11(41k250~41k260)

호남고속선 향지교_토공노반_11(41.250~41.260km, L=10m)

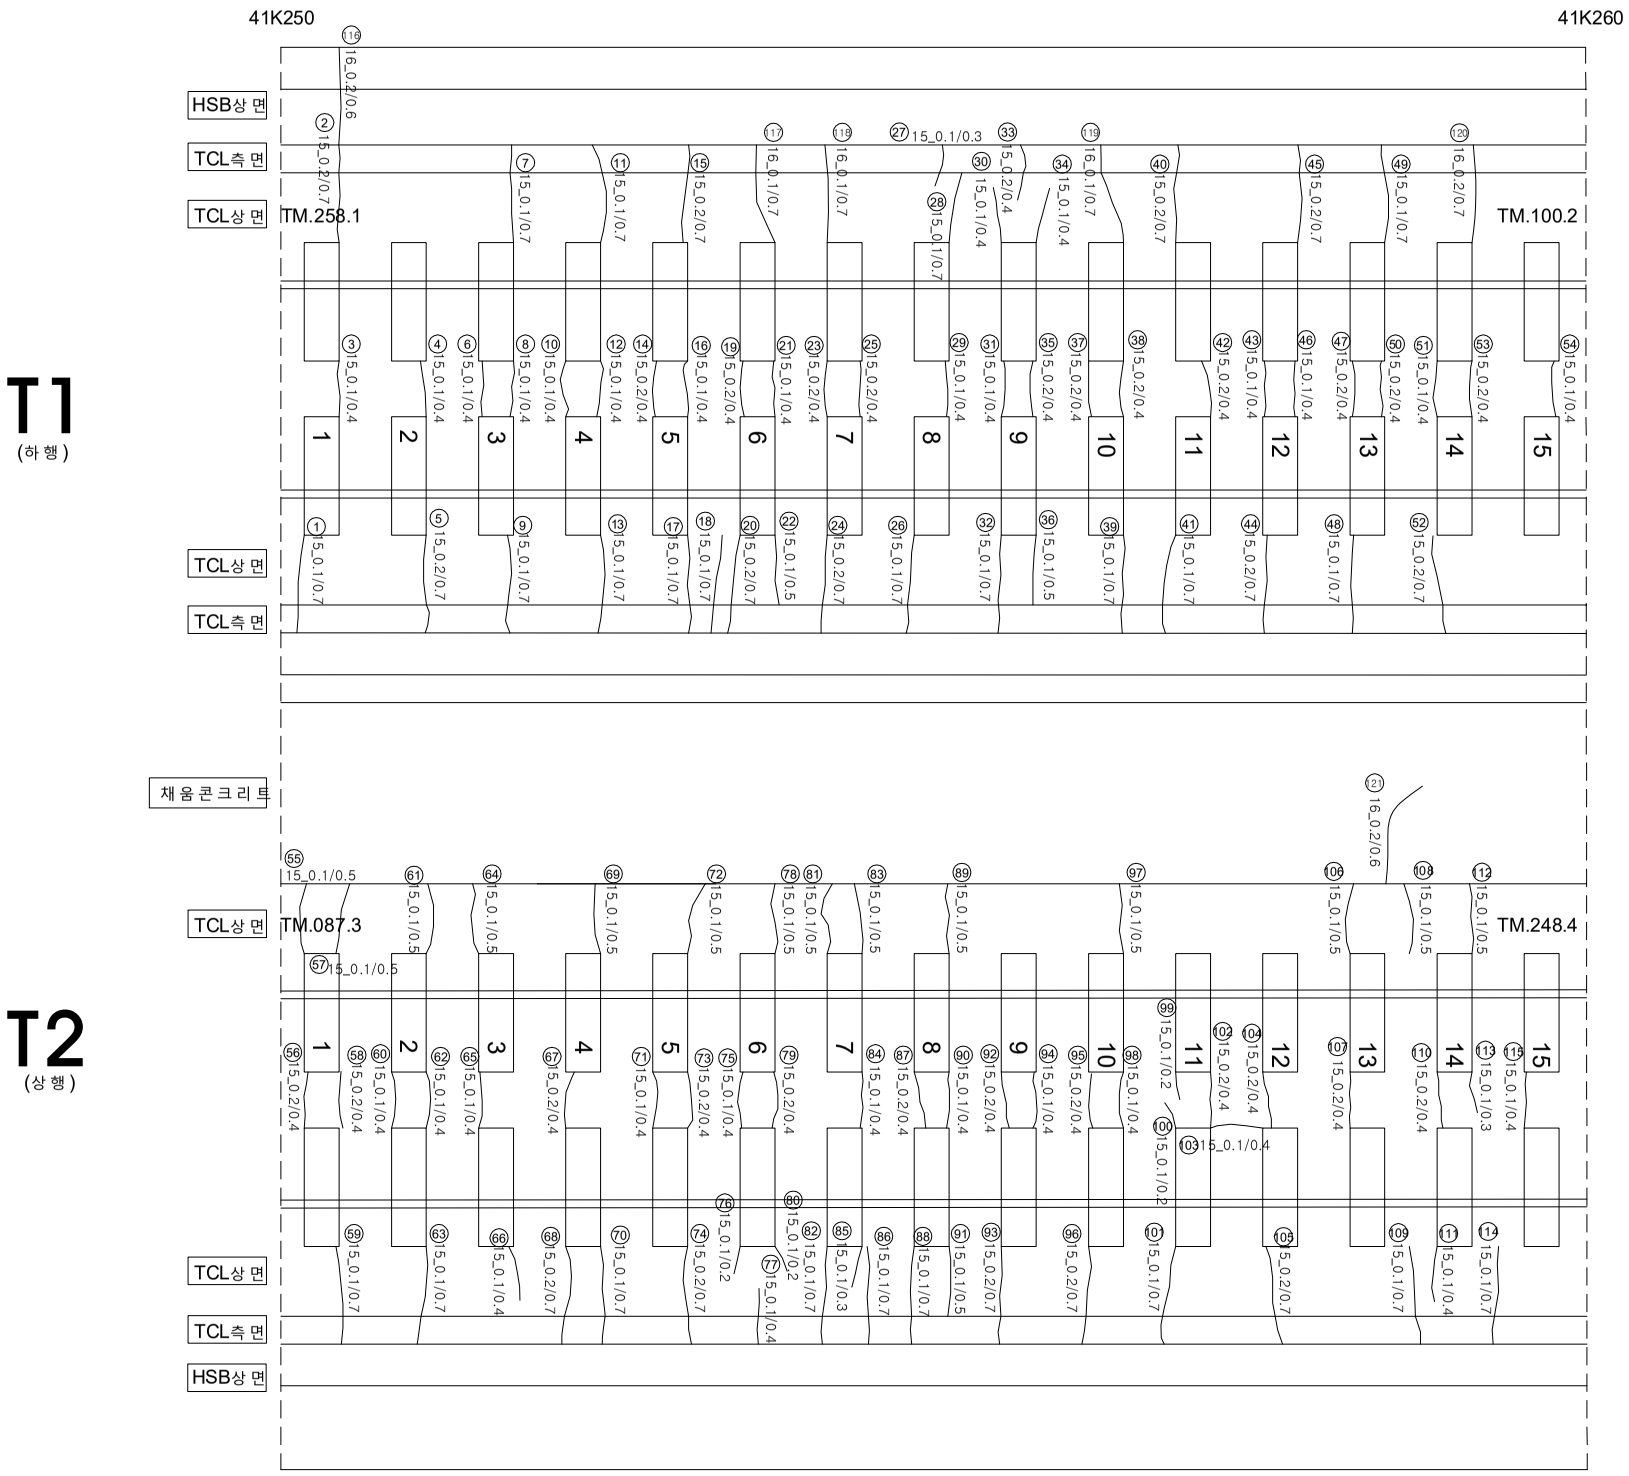
연번	손상	폭		연장		비고	연번	손상	폭		연장		비고
1	균열	0.1	㎜	0.7	m		62	균열	0.1	㎜	0.4	m	
2	균열	0.2	㎜	0.7	m		63	균열	0.1	㎜	0.7	m	
3	균열	0.1	㎜	0.4	m		64	균열	0.1	㎜	0.5	m	
4	균열	0.1	㎜	0.4	m		65	균열	0.1	㎜	0.4	m	
5	균열	0.2	㎜	0.7	m		66	균열	0.1	㎜	0.4	m	
6	균열	0.1	㎜	0.4	m		67	균열	0.2	㎜	0.4	m	
7	균열	0.1	㎜	0.7	m		68	균열	0.2	㎜	0.7	m	
8	균열	0.1	㎜	0.4	m		69	균열	0.1	㎜	0.5	m	
9	균열	0.1	㎜	0.7	m		70	균열	0.1	㎜	0.7	m	
10	균열	0.1	㎜	0.4	m		71	균열	0.1	㎜	0.4	m	
11	균열	0.1	㎜	0.7	m		72	균열	0.1	㎜	0.5	m	
12	균열	0.1	㎜	0.4	m		73	균열	0.2	㎜	0.4	m	
13	균열	0.1	㎜	0.7	m		74	균열	0.2	㎜	0.7	m	
14	균열	0.2	㎜	0.4	m		75	균열	0.1	㎜	0.4	m	
15	균열	0.2	㎜	0.7	m		76	균열	0.1	㎜	0.2	m	
16	균열	0.1	㎜	0.4	m		77	균열	0.1	㎜	0.4	m	
17	균열	0.1	㎜	0.7	m		78	균열	0.1	㎜	0.5	m	
18	균열	0.1	㎜	0.7	m		79	균열	0.2	㎜	0.4	m	
19	균열	0.2	㎜	0.4	m		80	균열	0.1	㎜	0.2	m	
20	균열	0.2	㎜	0.7	m		81	균열	0.1	㎜	0.5	m	
21	균열	0.1	㎜	0.4	m		82	균열	0.1	㎜	0.7	m	
22	균열	0.1	㎜	0.5	m		83	균열	0.1	㎜	0.5	m	
23	균열	0.2	㎜	0.4	m		84	균열	0.1	㎜	0.4	m	
24	균열	0.2	㎜	0.7	m		85	균열	0.1	㎜	0.3	m

25	균열	0.2	㎜	0.4	m		86	균열	0.1	㎜	0.7	m	
26	균열	0.1	㎜	0.7	m		87	균열	0.2	㎜	0.4	m	
27	균열	0.1	㎜	0.3	m		88	균열	0.1	㎜	0.7	m	
28	균열	0.1	㎜	0.7	m		89	균열	0.1	㎜	0.5	m	
29	균열	0.1	㎜	0.4	m		90	균열	0.1	㎜	0.4	m	
30	균열	0.1	㎜	0.4	m		91	균열	0.1	㎜	0.5	m	
31	균열	0.1	㎜	0.4	m		92	균열	0.2	㎜	0.4	m	
32	균열	0.1	㎜	0.7	m		93	균열	0.2	㎜	0.7	m	
33	균열	0.2	㎜	0.4	m		94	균열	0.1	㎜	0.4	m	
34	균열	0.1	㎜	0.4	m		95	균열	0.2	㎜	0.4	m	
35	균열	0.2	㎜	0.4	m		96	균열	0.2	㎜	0.7	m	
36	균열	0.1	㎜	0.5	m		97	균열	0.1	㎜	0.5	m	
37	균열	0.2	㎜	0.4	m		98	균열	0.1	㎜	0.4	m	
38	균열	0.2	㎜	0.4	m		99	균열	0.1	㎜	0.2	m	
39	균열	0.1	㎜	0.7	m		100	균열	0.1	㎜	0.2	m	
40	균열	0.2	㎜	0.7	m		101	균열	0.1	㎜	0.7	m	
41	균열	0.1	㎜	0.7	m		102	균열	0.2	㎜	0.4	m	
42	균열	0.2	㎜	0.4	m		103	균열	0.1	㎜	0.4	m	
43	균열	0.1	㎜	0.4	m		104	균열	0.2	㎜	0.4	m	
44	균열	0.2	㎜	0.7	m		105	균열	0.2	㎜	0.7	m	
45	균열	0.2	㎜	0.7	m		106	균열	0.1	㎜	0.5	m	
46	균열	0.1	㎜	0.4	m		107	균열	0.2	㎜	0.4	m	
47	균열	0.2	㎜	0.4	m		108	균열	0.1	㎜	0.5	m	
48	균열	0.1	㎜	0.7	m		109	균열	0.1	㎜	0.7	m	
49	균열	0.1	㎜	0.7	m		110	균열	0.2	㎜	0.4	m

50	균열	0.2	㎜	0.4	m		111	균열	0.1	㎜	0.4	m	
51	균열	0.1	㎜	0.4	m		112	균열	0.1	㎜	0.5	m	
52	균열	0.2	㎜	0.7	m		113	균열	0.1	㎜	0.3	m	
53	균열	0.2	㎜	0.4	m		114	균열	0.1	㎜	0.7	m	
54	균열	0.1	㎜	0.4	m		115	균열	0.1	㎜	0.4	m	
55	균열	0.1	㎜	0.5	m		116	균열	0.2	㎜	0.6	m	
56	균열	0.2	㎜	0.4	m		117	균열	0.1	㎜	0.7	m	
57	균열	0.1	㎜	0.5	m		118	균열	0.1	㎜	0.7	m	
58	균열	0.2	㎜	0.4	m		119	균열	0.1	㎜	0.7	m	
59	균열	0.1	㎜	0.7	m		120	균열	0.1	㎜	0.7	m	
60	균열	0.1	㎜	0.4	m		121	균열	0.2	㎜	0.6	m	
61	균열	0.1	㎜	0.5	m		122
