외관조사망도 번호
G20_향지교_토공노반_12(41k260~41k270)

호남고속선 향지교_토공노반_12(41.260~41.270km, L=10m)

시 행 사	용 역 명	용 역 사	과 업 책 임 자	분 야 별 책 임 자	검 열
한국철도공사 KOREA RAILROAD	2017년도 호남고속선 오송-광주송정간 콘크리트궤도 점검용역	(주)한국구조물안전연구원 (주)한국국토안전연구원 (재)한국건설품질연구원	이 복 영	라 윤 강 김 경 기 윤 석 기

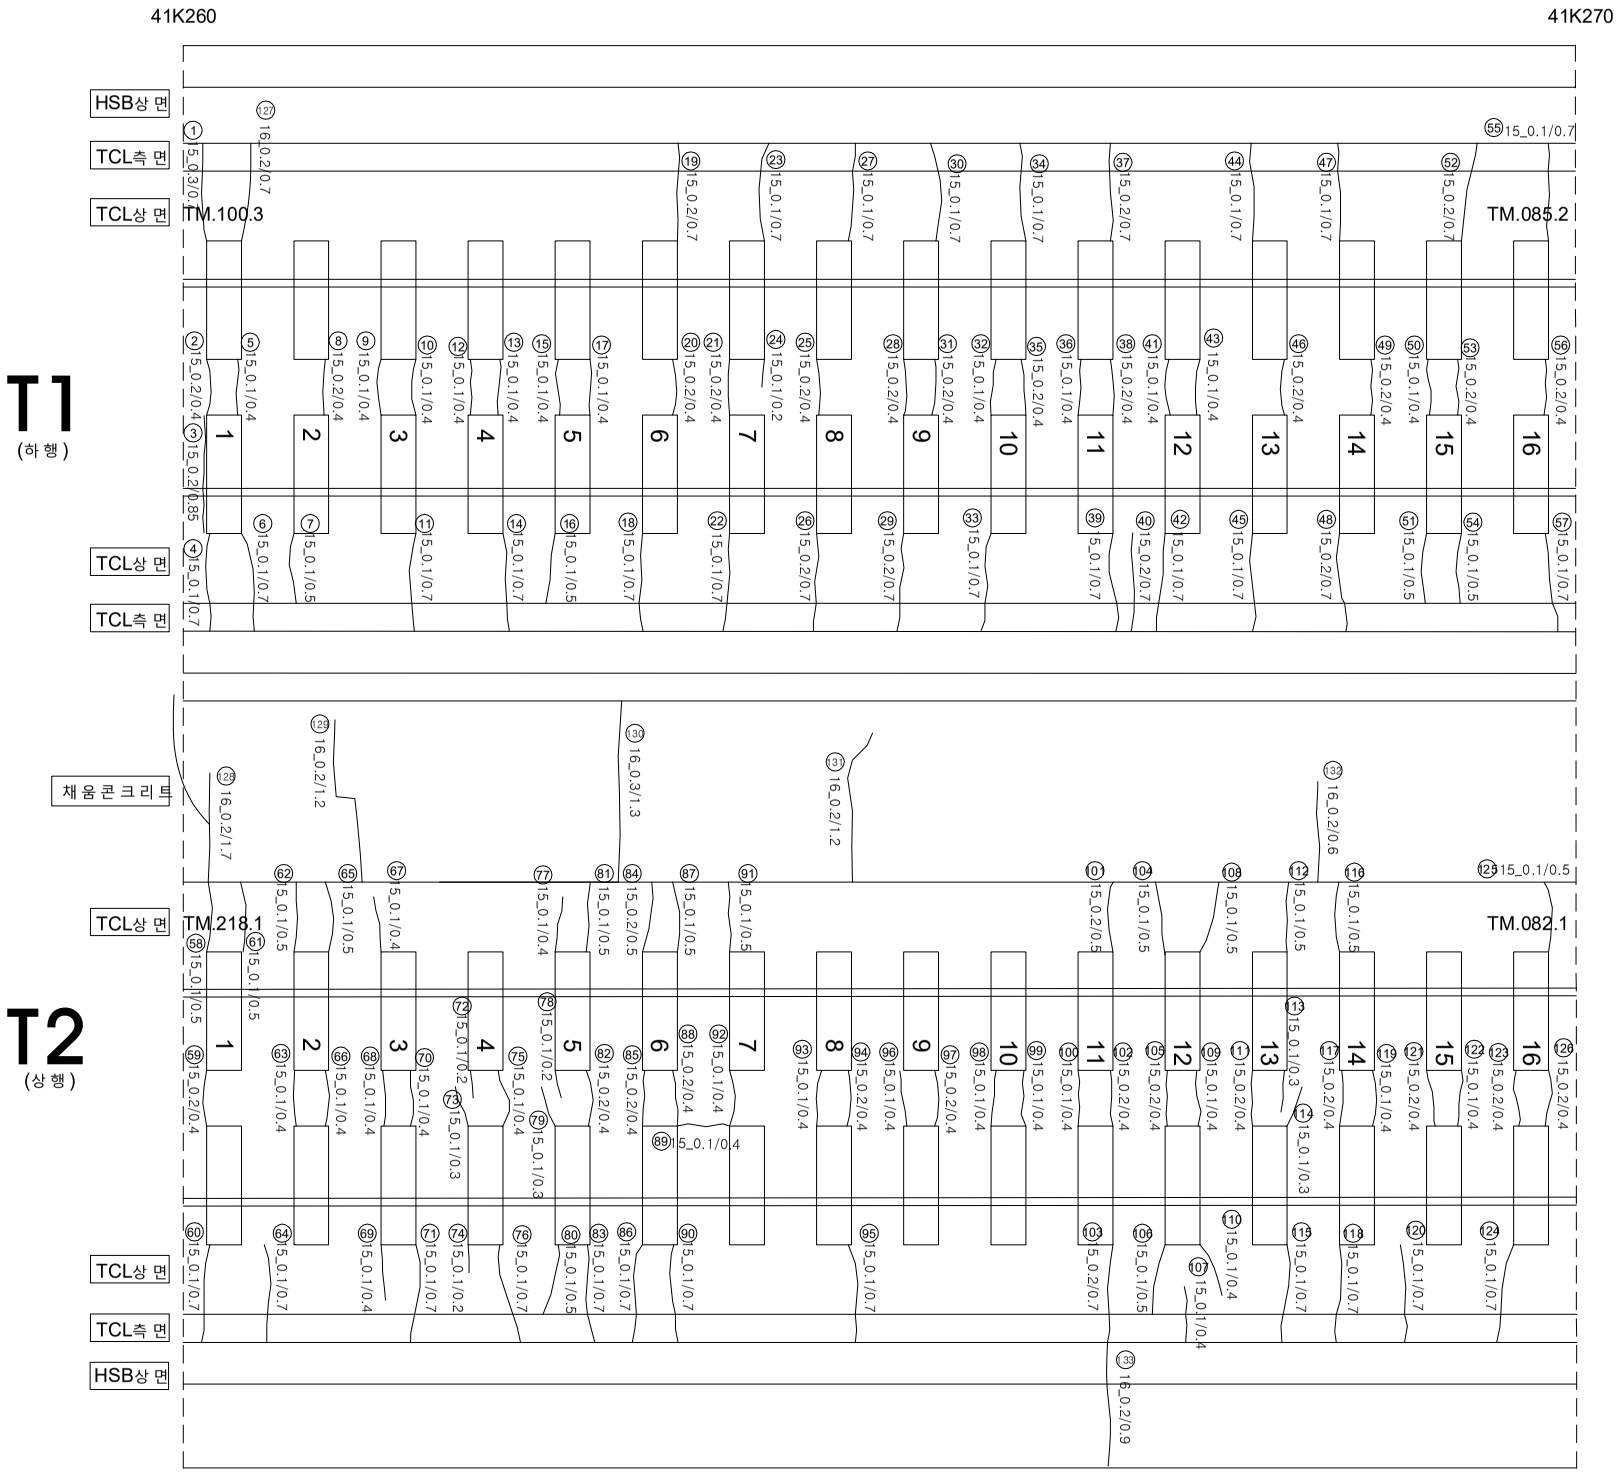
연번	손상	폭		연장		비고	연번	손상	폭		연장		비고	연번	손상	폭		연장		비고
1	균열	0.3	㎜	0.7	m		56	균열	0.2	㎜	0.4	m		111	균열	0.2	㎜	0.4	m	
2	균열	0.2	㎜	0.4	m		57	균열	0.1	㎜	0.7	m		112	균열	0.1	㎜	0.5	m	
3	균열	0.2	㎜	0.9	m		58	균열	0.1	㎜	0.5	m		113	균열	0.1	㎜	0.3	m	
4	균열	0.1	㎜	0.7	m		59	균열	0.2	㎜	0.4	m		114	균열	0.1	㎜	0.3	m	
5	균열	0.1	㎜	0.4	m		60	균열	0.1	㎜	0.7	m		115	균열	0.1	㎜	0.7	m	
6	균열	0.1	㎜	0.7	m		61	균열	0.1	㎜	0.5	m		116	균열	0.1	㎜	0.5	m	
7	균열	0.1	㎜	0.5	m		62	균열	0.1	㎜	0.5	m		117	균열	0.2	㎜	0.4	m	
8	균열	0.2	㎜	0.4	m		63	균열	0.1	㎜	0.4	m		118	균열	0.1	㎜	0.7	m	
9	균열	0.1	㎜	0.4	m		64	균열	0.1	㎜	0.7	m		119	균열	0.1	㎜	0.4	m	
10	균열	0.1	㎜	0.4	m		65	균열	0.1	㎜	0.5	m		120	균열	0.1	㎜	0.7	m	
11	균열	0.1	㎜	0.7	m		66	균열	0.1	㎜	0.4	m		121	균열	0.2	㎜	0.4	m	
12	균열	0.1	㎜	0.4	m		67	균열	0.1	㎜	0.4	m		122	균열	0.1	㎜	0.4	m	
13	균열	0.1	㎜	0.4	m		68	균열	0.1	㎜	0.4	m		123	균열	0.2	㎜	0.4	m	
14	균열	0.1	㎜	0.7	m		69	균열	0.1	㎜	0.4	m		124	균열	0.1	㎜	0.7	m	
15	균열	0.1	㎜	0.4	m		70	균열	0.1	㎜	0.4	m		125	균열	0.1	㎜	0.5	m	
16	균열	0.1	㎜	0.5	m		71	균열	0.1	㎜	0.7	m		126	균열	0.2	㎜	0.4	m

17	균열	0.1	㎜	0.4	m		72	균열	0.1	㎜	0.2	m		127	균열	0.2	㎜	0.7	m	
18	균열	0.1	㎜	0.7	m		73	균열	0.1	㎜	0.3	m		128	균열	0.2	㎜	1.7	m	
19	균열	0.2	㎜	0.7	m		74	균열	0.1	㎜	0.2	m		129	균열	0.2	㎜	1.2	m	
20	균열	0.2	㎜	0.4	m		75	균열	0.1	㎜	0.4	m		130	균열	0.3	㎜	1.3	m	
21	균열	0.2	㎜	0.4	m		76	균열	0.1	㎜	0.7	m		131	균열	0.2	㎜	1.2	m	
22	균열	0.1	㎜	0.7	m		77	균열	0.1	㎜	0.4	m		132	균열	0.2	㎜	0.6	m	
23	균열	0.1	㎜	0.7	m		78	균열	0.1	㎜	0.2	m		133	균열	0.2	㎜	0.9	m	
24	균열	0.1	㎜	0.2	m		79	균열	0.1	㎜	0.3	m		134						
25	균열	0.2	㎜	0.4	m		80	균열	0.1	㎜	0.5	m		135						
26	균열	0.2	㎜	0.7	m		81	균열	0.1	㎜	0.5	m		136						
27	균열	0.1	㎜	0.7	m		82	균열	0.2	㎜	0.4	m		137						
28	균열	0.2	㎜	0.4	m		83	균열	0.1	㎜	0.7	m		138						
29	균열	0.2	㎜	0.7	m		84	균열	0.2	㎜	0.5	m		139						
30	균열	0.1	㎜	0.7	m		85	균열	0.2	㎜	0.4	m		140						
31	균열(변경)	0.2	㎜	0.4	m		86	균열	0.1	㎜	0.7	m		141						
32	균열	0.1	㎜	0.4	m		87	균열	0.1	㎜	0.5	m		142						
33	균열	0.1	㎜	0.7	m		88	균열	0.2	㎜	0.4	m		143						
34	균열	0.1	㎜	0.7	m		89	균열	0.1	㎜	0.4	m		144

35	균열	0.2	㎜	0.4	m		90	균열	0.1	㎜	0.7	m		145						
36	균열	0.1	㎜	0.4	m		91	균열	0.1	㎜	0.5	m		146						
37	균열	0.2	㎜	0.7	m		92	균열	0.1	㎜	0.4	m		147						
38	균열	0.2	㎜	0.4	m		93	균열	0.1	㎜	0.4	m		148						
39	균열	0.1	㎜	0.7	m		94	균열	0.2	㎜	0.4	m		149						
40	균열	0.2	㎜	0.7	m		95	균열	0.1	㎜	0.7	m		150						
41	균열	0.1	㎜	0.4	m		96	균열	0.1	㎜	0.4	m		151						
42	균열	0.1	㎜	0.7	m		97	균열	0.2	㎜	0.4	m		152						
43	균열	0.1	㎜	0.4	m		98	균열	0.1	㎜	0.4	m		153						
44	균열	0.1	㎜	0.7	m		99	균열	0.1	㎜	0.4	m		154						
45	균열	0.1	㎜	0.7	m		100	균열	0.1	㎜	0.4	m		155						
46	균열	0.2	㎜	0.4	m		101	균열	0.2	㎜	0.5	m		156						
47	균열	0.1	㎜	0.7	m		102	균열	0.2	㎜	0.4	m		157						
48	균열	0.2	㎜	0.7	m		103	균열	0.2	㎜	0.7	m		158						
49	균열	0.2	㎜	0.4	m		104	균열	0.1	㎜	0.5	m		159						
50	균열	0.1	㎜	0.4	m		105	균열	0.2	㎜	0.4	m		160						
51	균열	0.1	㎜	0.5	m		106	균열	0.1	㎜	0.5	m		161						
52	균열	0.2	㎜	0.7	m		107	균열	0.1	㎜	0.4	m		162						
53	균열	0.2	㎜	0.4	m		108	균열	0.1	㎜	0.5	m		163

54	균열	0.1	㎜	0.5	m		109	균열	0.1	㎜	0.4	m		164						
55	균열	0.1	㎜	0.7	m		110	균열	0.1	㎜	0.4	m		165
