외관조사망도 번호
G20_향지교_토공노반_13(41k270~41k280)

호남고속선 향지교_토공노반_13(41.270~41.280km, L=10m)

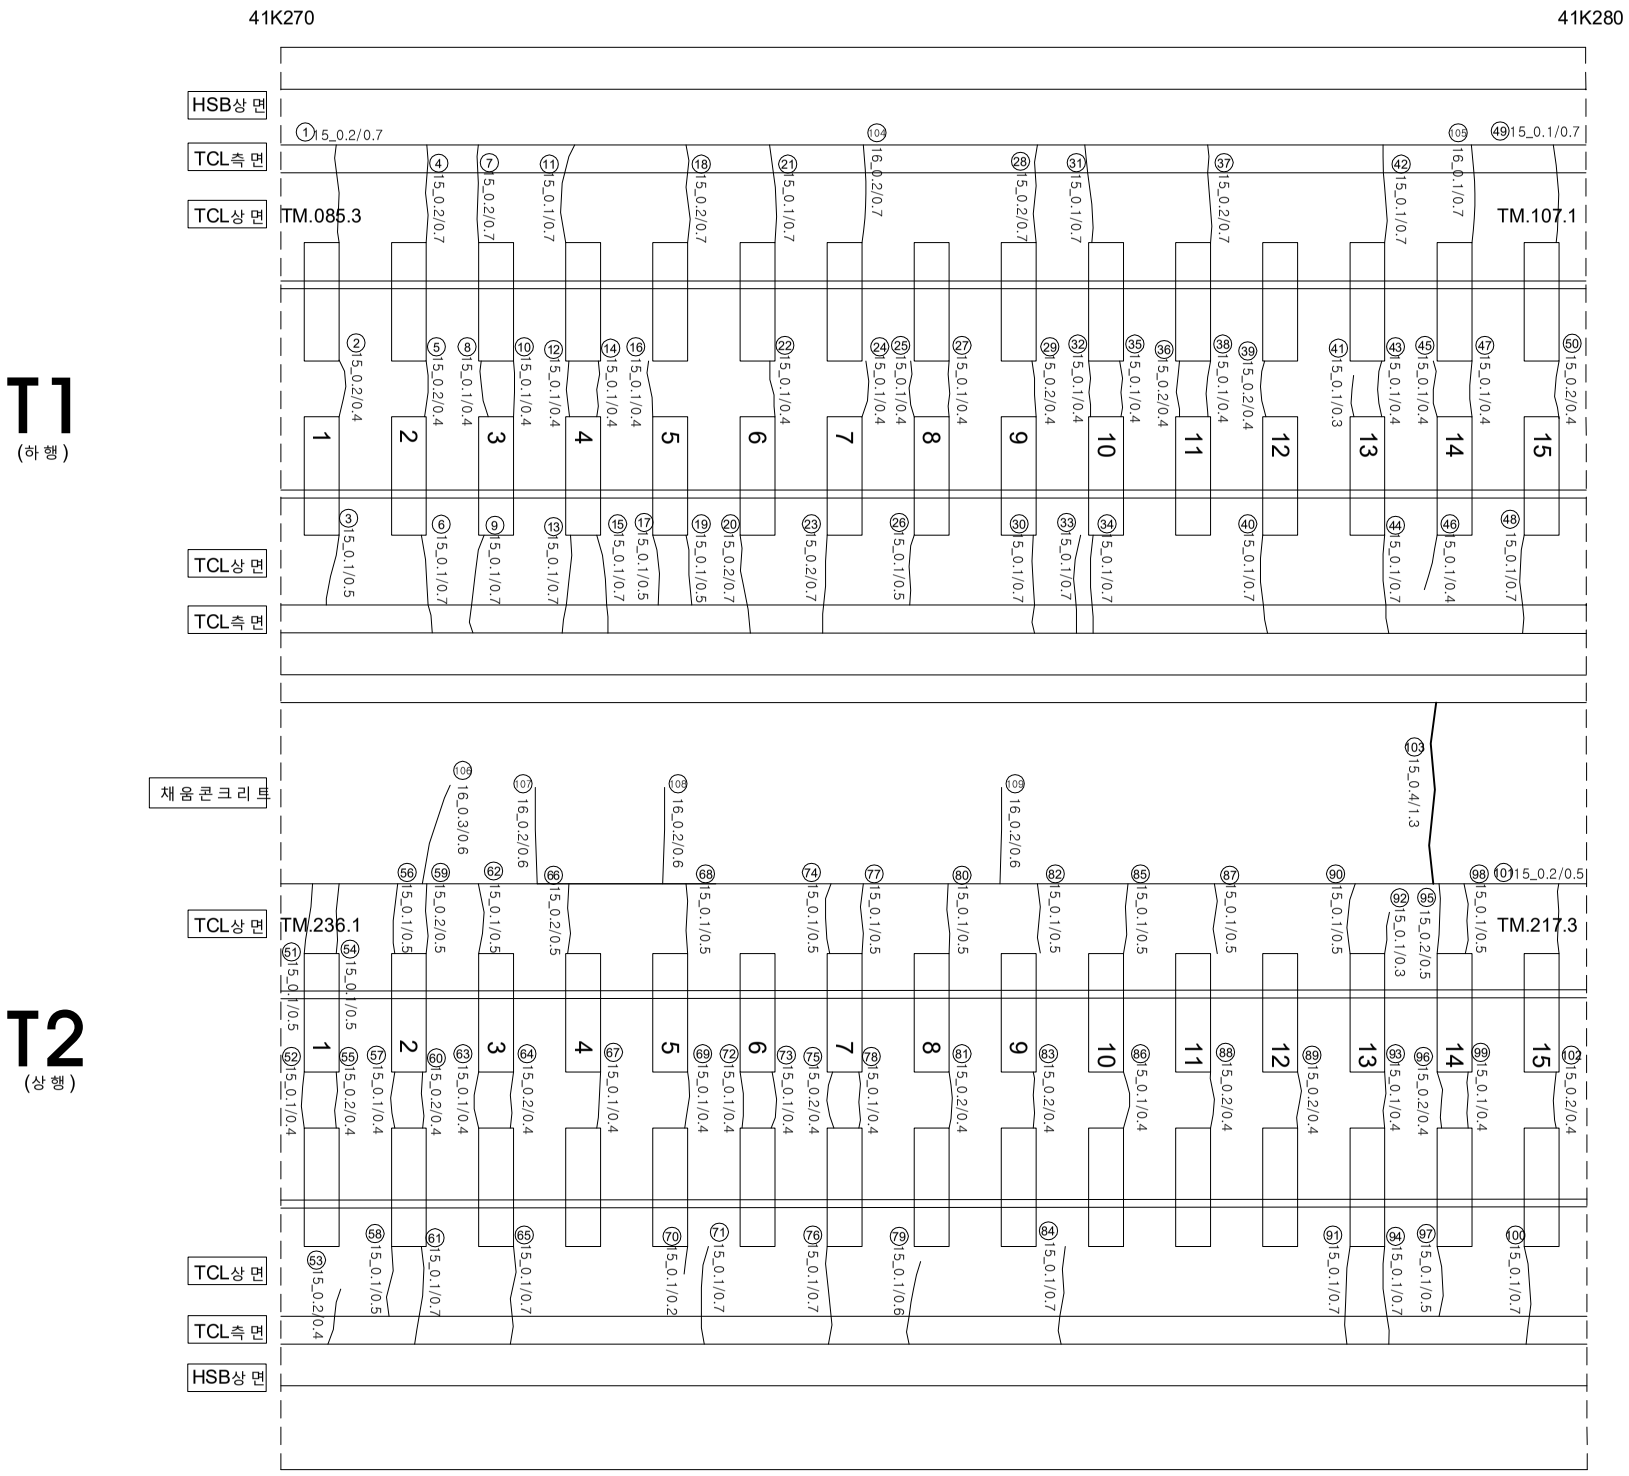
연번	손상	폭		연장		비고	연번	손상	폭		연장		비고
1	균열	0.2	㎜	0.7	m		56	균열	0.1	㎜	0.5	m	
2	균열	0.2	㎜	0.4	m		57	균열	0.1	㎜	0.4	m	
3	균열	0.1	㎜	0.5	m		58	균열	0.1	㎜	0.5	m	
4	균열	0.2	㎜	0.7	m		59	균열	0.2	㎜	0.5	m	
5	균열	0.2	㎜	0.4	m		60	균열	0.2	㎜	0.4	m	
6	균열	0.1	㎜	0.7	m		61	균열	0.1	㎜	0.7	m	
7	균열	0.2	㎜	0.7	m		62	균열	0.1	㎜	0.5	m	
8	균열	0.1	㎜	0.4	m		63	균열	0.1	㎜	0.4	m	
9	균열	0.1	㎜	0.7	m		64	균열	0.2	㎜	0.4	m	
10	균열	0.1	㎜	0.4	m		65	균열	0.1	㎜	0.7	m	
11	균열	0.1	㎜	0.7	m		66	균열	0.2	㎜	0.5	m	
12	균열	0.1	㎜	0.4	m		67	균열	0.1	㎜	0.4	m	
13	균열	0.1	㎜	0.7	m		68	균열	0.1	㎜	0.5	m	
14	균열	0.1	㎜	0.4	m		69	균열	0.1	㎜	0.4	m	
15	균열	0.1	㎜	0.7	m		70	균열	0.1	㎜	0.2	m	
16	균열	0.1	㎜	0.4	m		71	균열	0.1	㎜	0.7	m	
17	균열	0.1	㎜	0.5	m		72	균열	0.1	㎜	0.4	m	
18	균열	0.2	㎜	0.7	m		73	균열	0.1	㎜	0.4	m	
19	균열	0.1	㎜	0.5	m		74	균열	0.1	㎜	0.5	m	
20	균열	0.2	㎜	0.7	m		75	균열	0.2	㎜	0.4	m	
21	균열	0.1	㎜	0.7	m		76	균열	0.1	㎜	0.7	m	
22	균열	0.1	㎜	0.4	m		77	균열	0.1	㎜	0.5	m	
23	균열	0.2	㎜	0.7	m		78	균열	0.1	㎜	0.4	m	
24	균열	0.1	㎜	0.4	m		79	균열	0.1	㎜	0.6	m

25	균열	0.1	㎜	0.4	m		80	균열	0.1	㎜	0.5	m	
26	균열	0.1	㎜	0.5	m		81	균열	0.2	㎜	0.4	m	
27	균열	0.1	㎜	0.4	m		82	균열	0.1	㎜	0.5	m	
28	균열	0.2	㎜	0.7	m		83	균열	0.2	㎜	0.4	m	
29	균열	0.2	㎜	0.4	m		84	균열	0.1	㎜	0.7	m	
30	균열	0.1	㎜	0.7	m		85	균열	0.1	㎜	0.5	m	
31	균열	0.1	㎜	0.7	m		86	균열	0.1	㎜	0.4	m	
32	균열	0.1	㎜	0.4	m		87	균열	0.1	㎜	0.5	m	
33	균열	0.1	㎜	0.7	m		88	균열	0.2	㎜	0.4	m	
34	균열	0.1	㎜	0.7	m		89	균열	0.2	㎜	0.4	m	
35	균열	0.1	㎜	0.4	m		90	균열	0.1	㎜	0.5	m	
36	균열	0.2	㎜	0.4	m		91	균열	0.1	㎜	0.7	m	
37	균열	0.2	㎜	0.7	m		92	균열	0.1	㎜	0.3	m	
38	균열	0.1	㎜	0.4	m		93	균열	0.1	㎜	0.4	m	
39	균열	0.2	㎜	0.4	m		94	균열	0.1	㎜	0.7	m	
40	균열	0.1	㎜	0.7	m		95	균열	0.2	㎜	0.5	m	
41	균열	0.1	㎜	0.3	m		96	균열	0.2	㎜	0.4	m	
42	균열	0.1	㎜	0.7	m		97	균열	0.1	㎜	0.5	m	
43	균열	0.1	㎜	0.4	m		98	균열	0.1	㎜	0.5	m	
44	균열	0.1	㎜	0.7	m		99	균열	0.1	㎜	0.4	m	
45	균열	0.1	㎜	0.4	m		100	균열	0.1	㎜	0.7	m	
46	균열	0.1	㎜	0.4	m		101	균열	0.2	㎜	0.5	m	
47	균열	0.1	㎜	0.4	m		102	균열	0.2	㎜	0.4	m	
48	균열	0.1	㎜	0.7	m		103	균열	0.4	㎜	1.3	m	
49	균열	0.1	㎜	0.7	m		104	균열	0.2	㎜	0.7	m

50	균열	0.2	㎜	0.4	m		105	균열	0.1	㎜	0.7	m	
51	균열	0.1	㎜	0.5	m		106	균열	0.3	㎜	0.6	m	
52	균열	0.1	㎜	0.4	m		107	균열	0.2	㎜	0.6	m	
53	균열	0.2	㎜	0.4	m		108	균열	0.2	㎜	0.6	m	
54	균열	0.1	㎜	0.5	m		109	균열	0.2	㎜	0.6	m	
55	균열	0.2	㎜	0.4	m		110
