외관조사망도 번호
G20_향지교_토공노반_14(41k280~41k290)

호남고속선 향지교_토공노반_14(41.280~41.290km, L=10m)

시 행 사	용 역 명	용 역 사	과 업 책 임 자	과 업 참 여 자 / 분 야 별 책 임 자
KORAIL 한국철도공사 KOREA RAILROAD	2017년도 호남고속선 오송-광주송정간 콘크리트궤도 점검용역	(주)한국구조물안전연구원 (주)한국국토안전연구원 (재)한국건설품질연구원	이 복 영	라 윤 강 김 경 기 윤 석 기

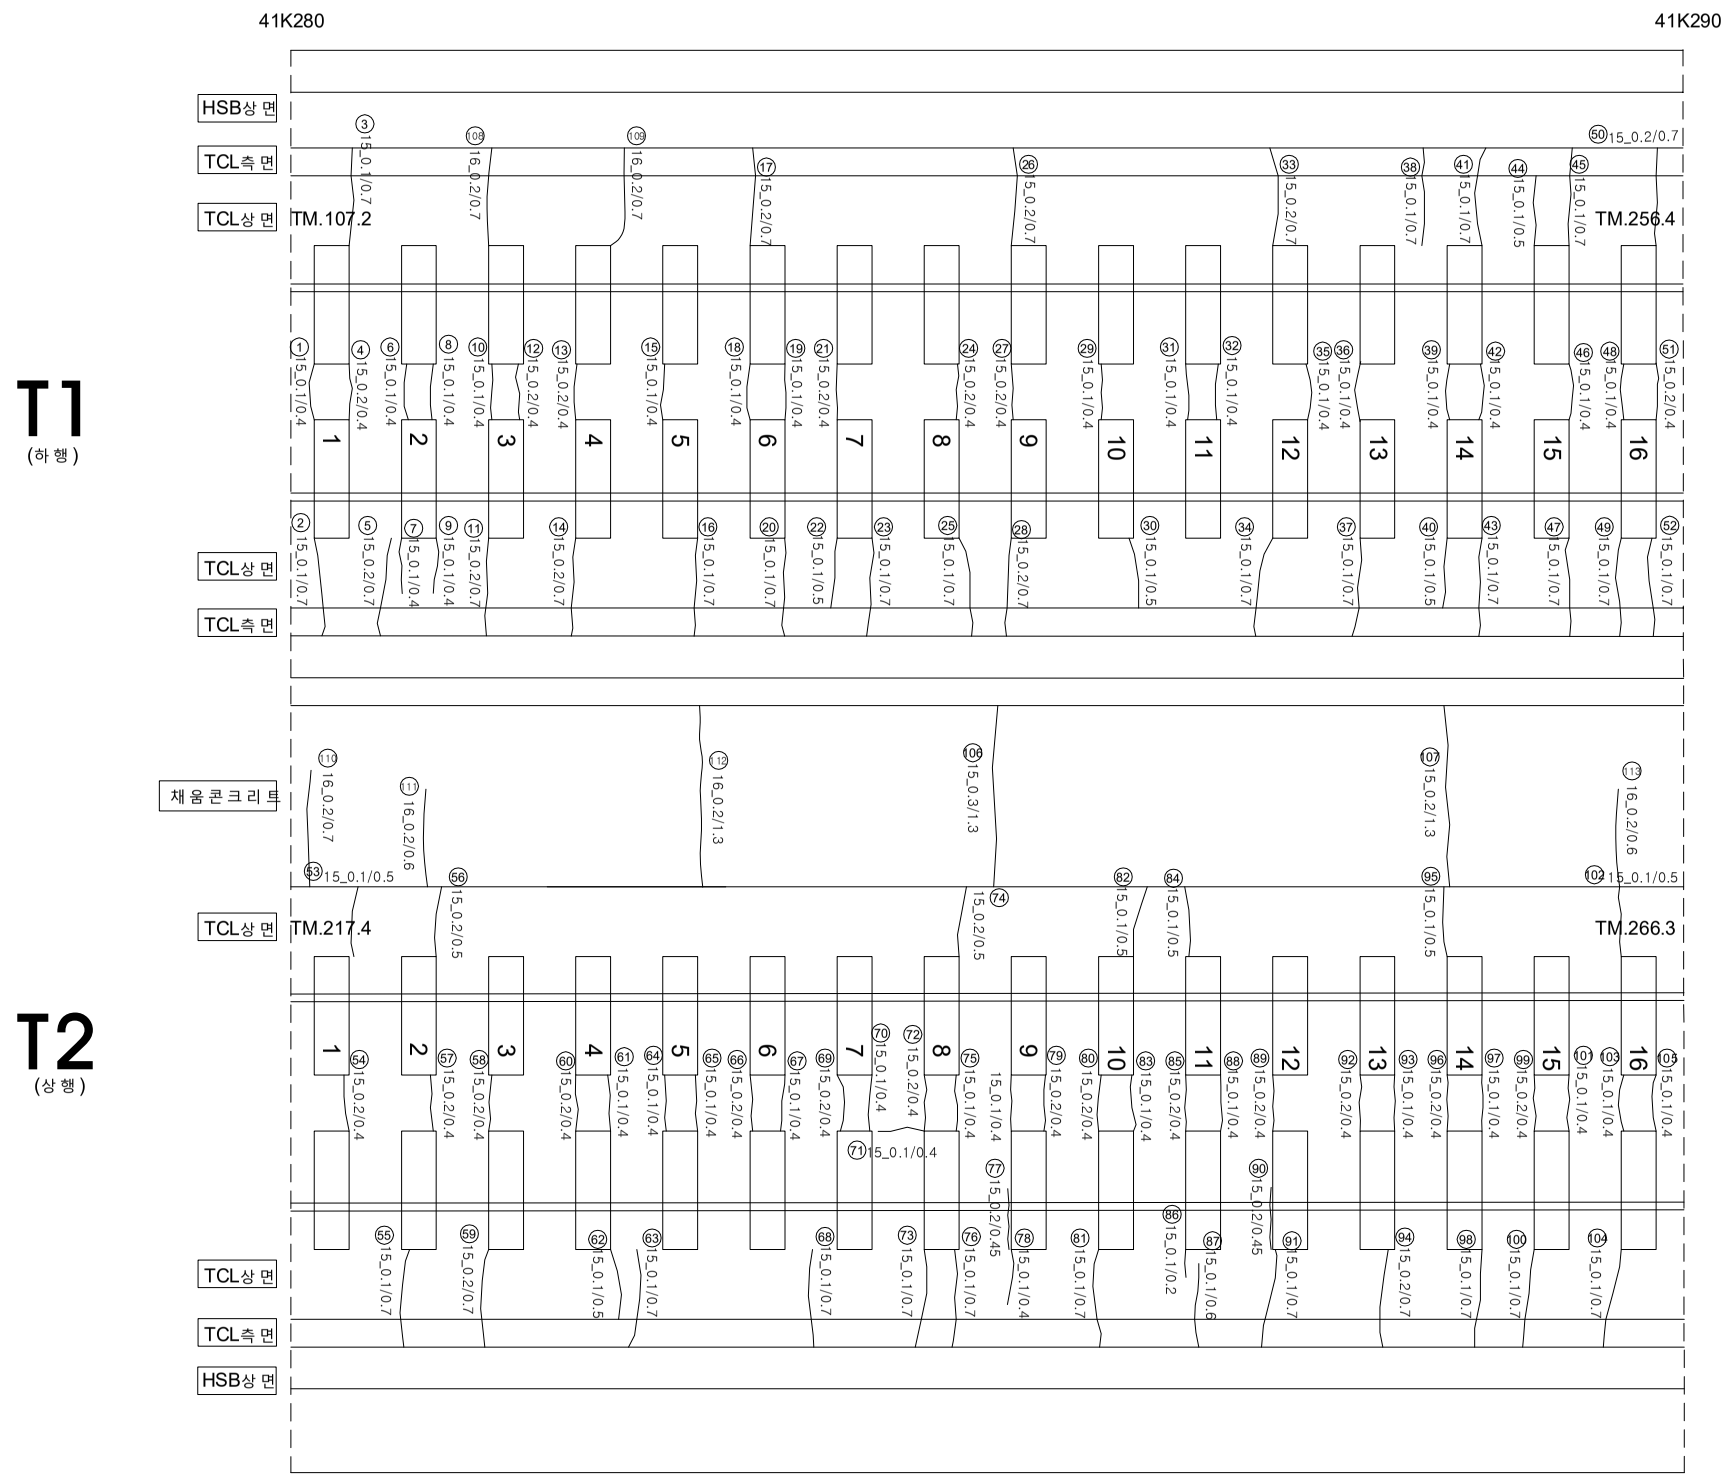
연번	손상	폭		연장		비고	연번	손상	폭		연장		비고
1	균열	0.1	㎜	0.4	m		61	균열	0.1	㎜	0.4	m	
2	균열	0.1	㎜	0.7	m		62	균열	0.1	㎜	0.5	m	
3	균열	0.1	㎜	0.7	m		63	균열	0.1	㎜	0.7	m	
4	균열	0.2	㎜	0.4	m		64	균열	0.1	㎜	0.4	m	
5	균열	0.2	㎜	0.7	m		65	균열	0.1	㎜	0.4	m	
6	균열	0.1	㎜	0.4	m		66	균열	0.2	㎜	0.4	m	
7	균열	0.1	㎜	0.4	m		67	균열	0.1	㎜	0.4	m	
8	균열	0.1	㎜	0.4	m		68	균열	0.1	㎜	0.7	m	
9	균열	0.1	㎜	0.4	m		69	균열	0.2	㎜	0.4	m	
10	균열	0.1	㎜	0.4	m		70	균열	0.1	㎜	0.4	m	
11	균열	0.2	㎜	0.7	m		71	균열	0.1	㎜	0.4	m	
12	균열	0.2	㎜	0.4	m		72	균열	0.2	㎜	0.4	m	
13	균열	0.2	㎜	0.4	m		73	균열	0.1	㎜	0.7	m	
14	균열	0.2	㎜	0.7	m		74	균열	0.2	㎜	0.5	m	
15	균열	0.1	㎜	0.4	m		75	균열	0.1	㎜	0.4	m	
16	균열	0.1	㎜	0.7	m		76	균열	0.1	㎜	0.7	m	
17	균열	0.2	㎜	0.7	m		77	균열	0.1	㎜	0.4	m	
18	균열	0.1	㎜	0.4	m		78	균열	0.1	㎜	0.4	m	
19	균열	0.1	㎜	0.4	m		79	균열	0.2	㎜	0.4	m	
20	균열	0.1	㎜	0.7	m		80	균열	0.2	㎜	0.4	m	
21	균열	0.2	㎜	0.4	m		81	균열	0.1	㎜	0.7	m	
22	균열	0.1	㎜	0.5	m		82	균열	0.1	㎜	0.5	m	
23	균열	0.1	㎜	0.7	m		83	균열	0.1	㎜	0.4	m	
24	균열	0.2	㎜	0.4	m		84	균열	0.1	㎜	0.5	m

25	균열	0.1	㎜	0.7	m		85	균열	0.2	㎜	0.4	m	
26	균열	0.2	㎜	0.7	m		86	균열	0.1	㎜	0.2	m	
27	균열	0.2	㎜	0.4	m		87	균열	0.1	㎜	0.6	m	
28	균열	0.2	㎜	0.7	m		88	균열	0.1	㎜	0.4	m	
29	균열	0.1	㎜	0.4	m		89	균열	0.2	㎜	0.4	m	
30	균열	0.1	㎜	0.5	m		90	균열	0.2	㎜	0.5	m	
31	균열	0.1	㎜	0.4	m		91	균열	0.1	㎜	0.7	m	
32	균열	0.1	㎜	0.4	m		92	균열	0.2	㎜	0.4	m	
33	균열	0.2	㎜	0.7	m		93	균열	0.1	㎜	0.4	m	
34	균열	0.1	㎜	0.7	m		94	균열	0.2	㎜	0.7	m	
35	균열	0.1	㎜	0.4	m		95	균열	0.1	㎜	0.5	m	
36	균열	0.1	㎜	0.4	m		96	균열	0.2	㎜	0.4	m	
37	균열	0.1	㎜	0.7	m		97	균열	0.1	㎜	0.4	m	
38	균열	0.1	㎜	0.7	m		98	균열	0.1	㎜	0.7	m	
39	균열	0.1	㎜	0.4	m		99	균열	0.2	㎜	0.4	m	
40	균열	0.1	㎜	0.5	m		100	균열	0.1	㎜	0.7	m	
41	균열	0.1	㎜	0.7	m		101	균열	0.1	㎜	0.4	m	
42	균열	0.1	㎜	0.4	m		102	균열	0.1	㎜	0.5	m	
43	균열	0.1	㎜	0.7	m		103	균열	0.1	㎜	0.4	m	
44	균열	0.1	㎜	0.5	m		104	균열	0.1	㎜	0.7	m	
45	균열	0.1	㎜	0.7	m		105	균열	0.1	㎜	0.4	m	
46	균열	0.1	㎜	0.4	m		106	균열	0.3	㎜	1.3	m	
47	균열	0.1	㎜	0.7	m		107	균열	0.2	㎜	1.3	m	
48	균열	0.1	㎜	0.4	m		108	균열	0.2	㎜	0.7	m	
49	균열	0.1	㎜	0.7	m		109	균열	0.2	㎜	0.7	m

50	균열	0.2	㎜	0.7	m		110	균열	0.2	㎜	0.7	m	
51	균열	0.2	㎜	0.4	m		111	균열	0.2	㎜	0.6	m	
52	균열	0.1	㎜	0.7	m		112	균열	0.2	㎜	1.3	m	
53	균열	0.1	㎜	0.5	m		113	균열	0.2	㎜	0.6	m	
54	균열	0.2	㎜	0.4	m		114						
55	균열	0.1	㎜	0.7	m		115						
56	균열	0.2	㎜	0.5	m		116						
57	균열	0.2	㎜	0.4	m		117						
58	균열	0.2	㎜	0.4	m		118						
59	균열	0.2	㎜	0.7	m		119						
60	균열	0.2	㎜	0.4	m		120
