외관조사망도 번호
G20_향지교_토공노반_16(41k300~41k310)

호남고속선 향지교_토공노반_16(41.300~41.310km, L=10m)

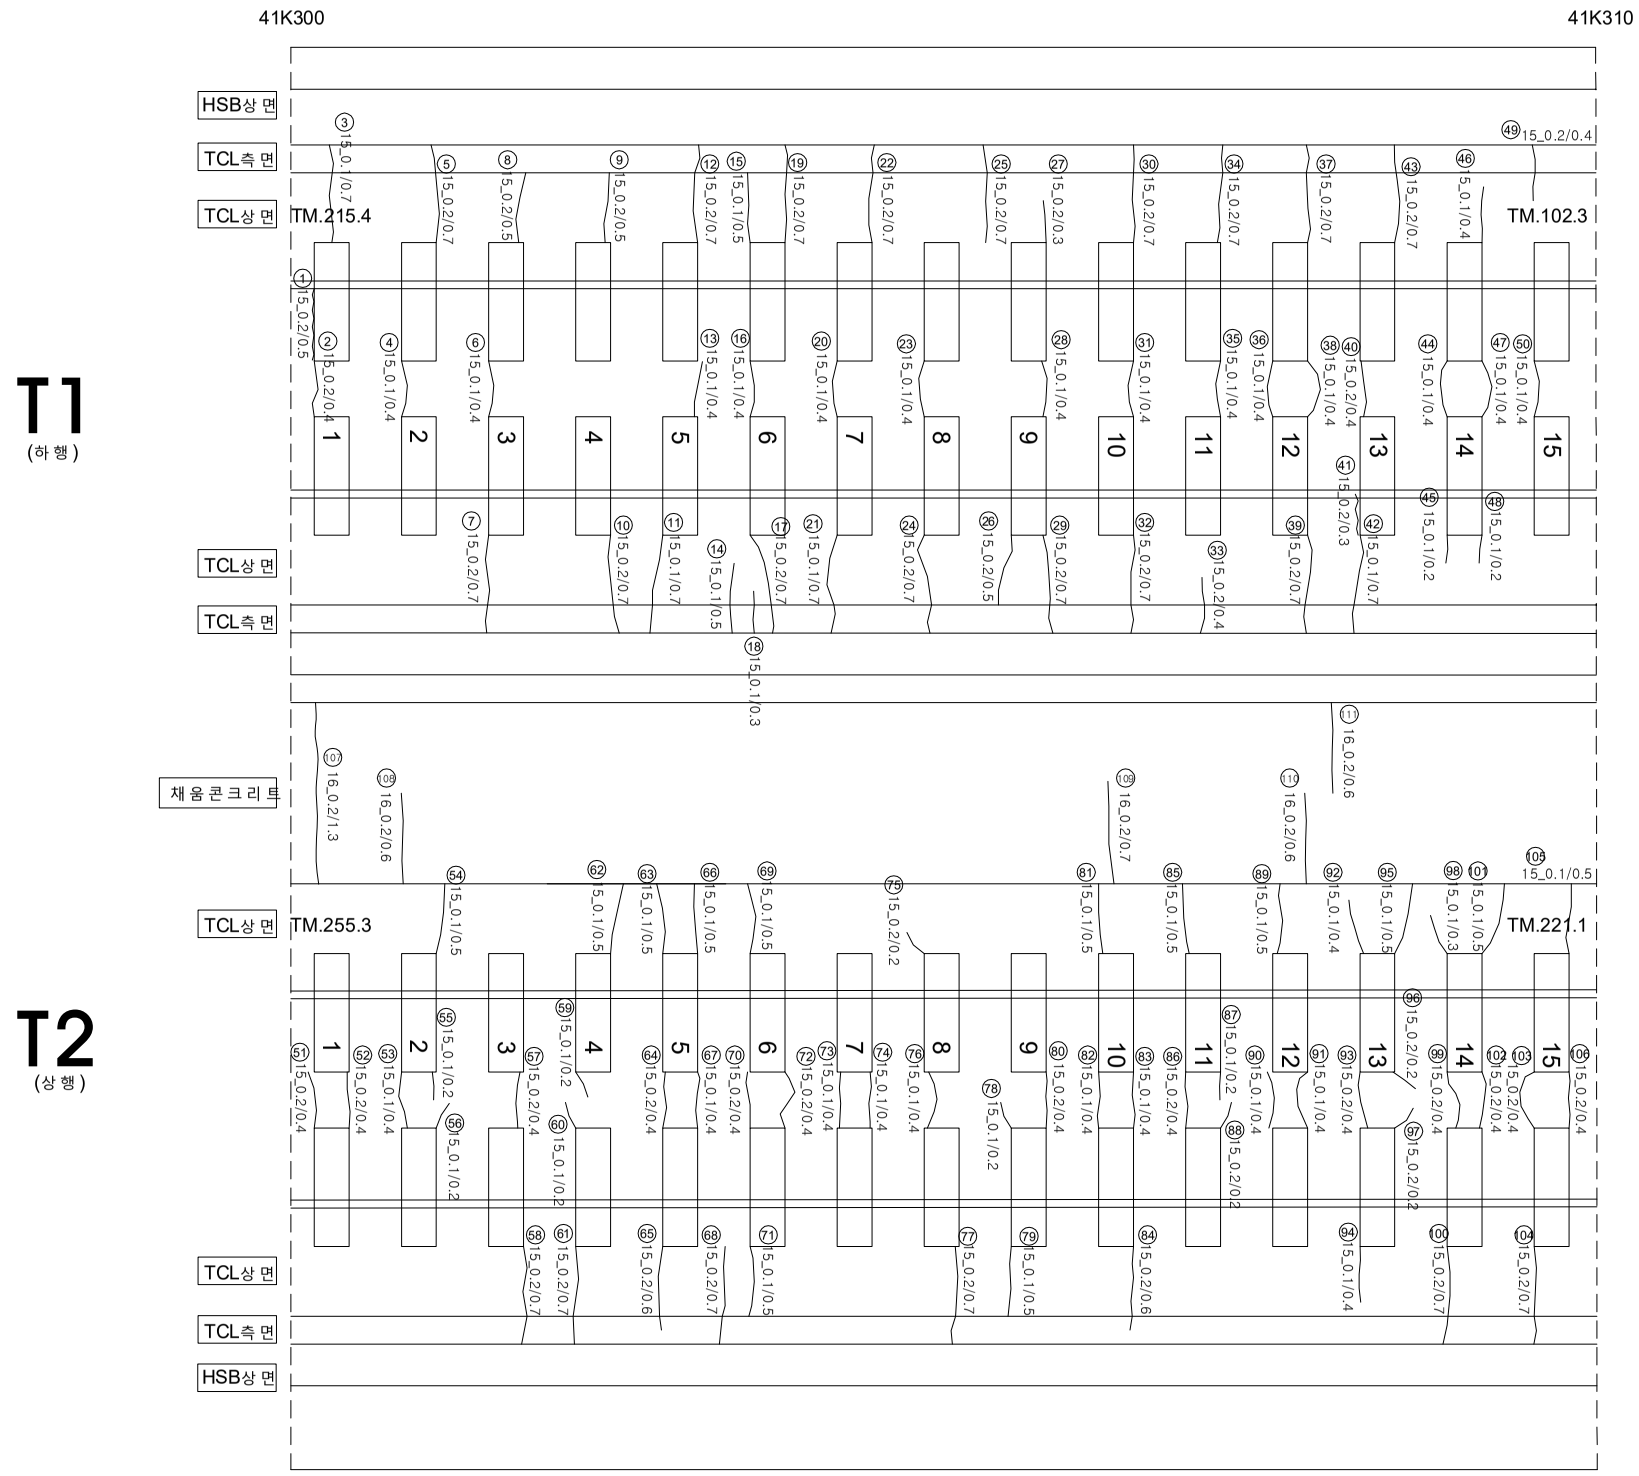
연번	손상	폭		연장		비고	연번	손상	폭		연장		비고
1	균열	0.2	㎜	0.5	m		57	균열	0.2	㎜	0.4	m	
2	균열	0.2	㎜	0.4	m		58	균열	0.2	㎜	0.7	m	
3	균열	0.2	㎜	0.7	m		59	균열	0.1	㎜	0.2	m	
4	균열	0.1	㎜	0.4	m		60	균열	0.1	㎜	0.2	m	
5	균열	0.2	㎜	0.7	m		61	균열	0.2	㎜	0.7	m	
6	균열	0.1	㎜	0.4	m		62	균열	0.1	㎜	0.5	m	
7	균열	0.2	㎜	0.7	m		63	균열	0.1	㎜	0.5	m	
8	균열	0.2	㎜	0.5	m		64	균열	0.2	㎜	0.4	m	
9	균열	0.2	㎜	0.5	m		65	균열	0.2	㎜	0.6	m	
10	균열	0.2	㎜	0.7	m		66	균열	0.1	㎜	0.5	m	
11	균열	0.1	㎜	0.7	m		67	균열	0.1	㎜	0.4	m	
12	균열	0.2	㎜	0.7	m		68	균열	0.2	㎜	0.7	m	
13	균열	0.1	㎜	0.4	m		69	균열	0.1	㎜	0.5	m	
14	균열	0.1	㎜	0.5	m		70	균열	0.2	㎜	0.4	m	
15	균열	0.1	㎜	0.5	m		71	균열	0.1	㎜	0.5	m	
16	균열	0.1	㎜	0.4	m		72	균열	0.2	㎜	0.4	m	
17	균열	0.2	㎜	0.7	m		73	균열	0.1	㎜	0.4	m	
18	균열	0.1	㎜	0.3	m		74	균열	0.1	㎜	0.4	m	
19	균열	0.2	㎜	0.7	m		75	균열	0.2	㎜	0.2	m	
20	균열	0.1	㎜	0.4	m		76	균열	0.1	㎜	0.4	m	
21	균열	0.1	㎜	0.7	m		77	균열	0.2	㎜	0.7	m	
22	균열	0.2	㎜	0.7	m		78	균열	0.1	㎜	0.2	m	
23	균열	0.1	㎜	0.4	m		79	균열	0.1	㎜	0.5	m	
24	균열	0.2	㎜	0.7	m		80	균열	0.2	㎜	0.4	m

25	균열	0.2	㎜	0.7	m		81	균열	0.1	㎜	0.5	m	
26	균열	0.2	㎜	0.5	m		82	균열	0.1	㎜	0.4	m	
27	균열	0.2	㎜	0.3	m		83	균열	0.1	㎜	0.4	m	
28	균열	0.1	㎜	0.4	m		84	균열	0.2	㎜	0.6	m	
29	균열	0.2	㎜	0.7	m		85	균열	0.1	㎜	0.5	m	
30	균열	0.2	㎜	0.7	m		86	균열	0.2	㎜	0.4	m	
31	균열	0.1	㎜	0.4	m		87	균열	0.1	㎜	0.2	m	
32	균열	0.2	㎜	0.7	m		88	균열	0.2	㎜	0.2	m	
33	균열	0.2	㎜	0.7	m		89	균열	0.1	㎜	0.5	m	
34	균열	0.1	㎜	0.4	m		90	균열	0.1	㎜	0.4	m	
35	균열	0.1	㎜	0.4	m		91	균열	0.1	㎜	0.4	m	
36	균열	0.1	㎜	0.4	m		92	균열	0.1	㎜	0.4	m	
37	균열	0.2	㎜	0.7	m		93	균열	0.2	㎜	0.4	m	
38	균열	0.1	㎜	0.4	m		94	균열	0.1	㎜	0.4	m	
39	균열	0.2	㎜	0.7	m		95	균열	0.1	㎜	0.5	m	
40	균열	0.2	㎜	0.4	m		96	균열	0.2	㎜	0.2	m	
41	균열	0.2	㎜	0.3	m		97	균열	0.2	㎜	0.2	m	
42	균열	0.1	㎜	0.7	m		98	균열	0.1	㎜	0.3	m	
43	균열	0.2	㎜	0.7	m		99	균열	0.2	㎜	0.4	m	
44	균열	0.1	㎜	0.4	m		100	균열	0.2	㎜	0.7	m	
45	균열	0.1	㎜	0.2	m		101	균열	0.1	㎜	0.5	m	
46	균열	0.1	㎜	0.4	m		102	균열	0.2	㎜	0.4	m	
47	균열	0.1	㎜	0.4	m		103	균열	0.2	㎜	0.4	m	
48	균열	0.1	㎜	0.2	m		104	균열	0.2	㎜	0.7	m	
49	균열	0.2	㎜	0.4	m		105	균열	0.1	㎜	0.5	m

50	균열	0.1	㎜	0.4	m		106	균열	0.2	㎜	0.4	m	
51	균열	0.2	㎜	0.4	m		107	균열	0.2	㎜	1.3	m	
52	균열	0.2	㎜	0.4	m		108	균열	0.2	㎜	0.6	m	
53	균열	0.1	㎜	0.4	m		109	균열	0.2	㎜	0.7	m	
54	균열	0.1	㎜	0.5	m		110	균열	0.2	㎜	0.6	m	
55	균열	0.1	㎜	0.2	m		111	균열	0.2	㎜	0.6	m	
56	균열	0.1	㎜	0.2	m		112
