외관조사망도 번호
G20_향지교_토공노반_17(41k310~41k320)

호남고속선 향지교_토공노반_17(41.310~41.320km, L=10m)

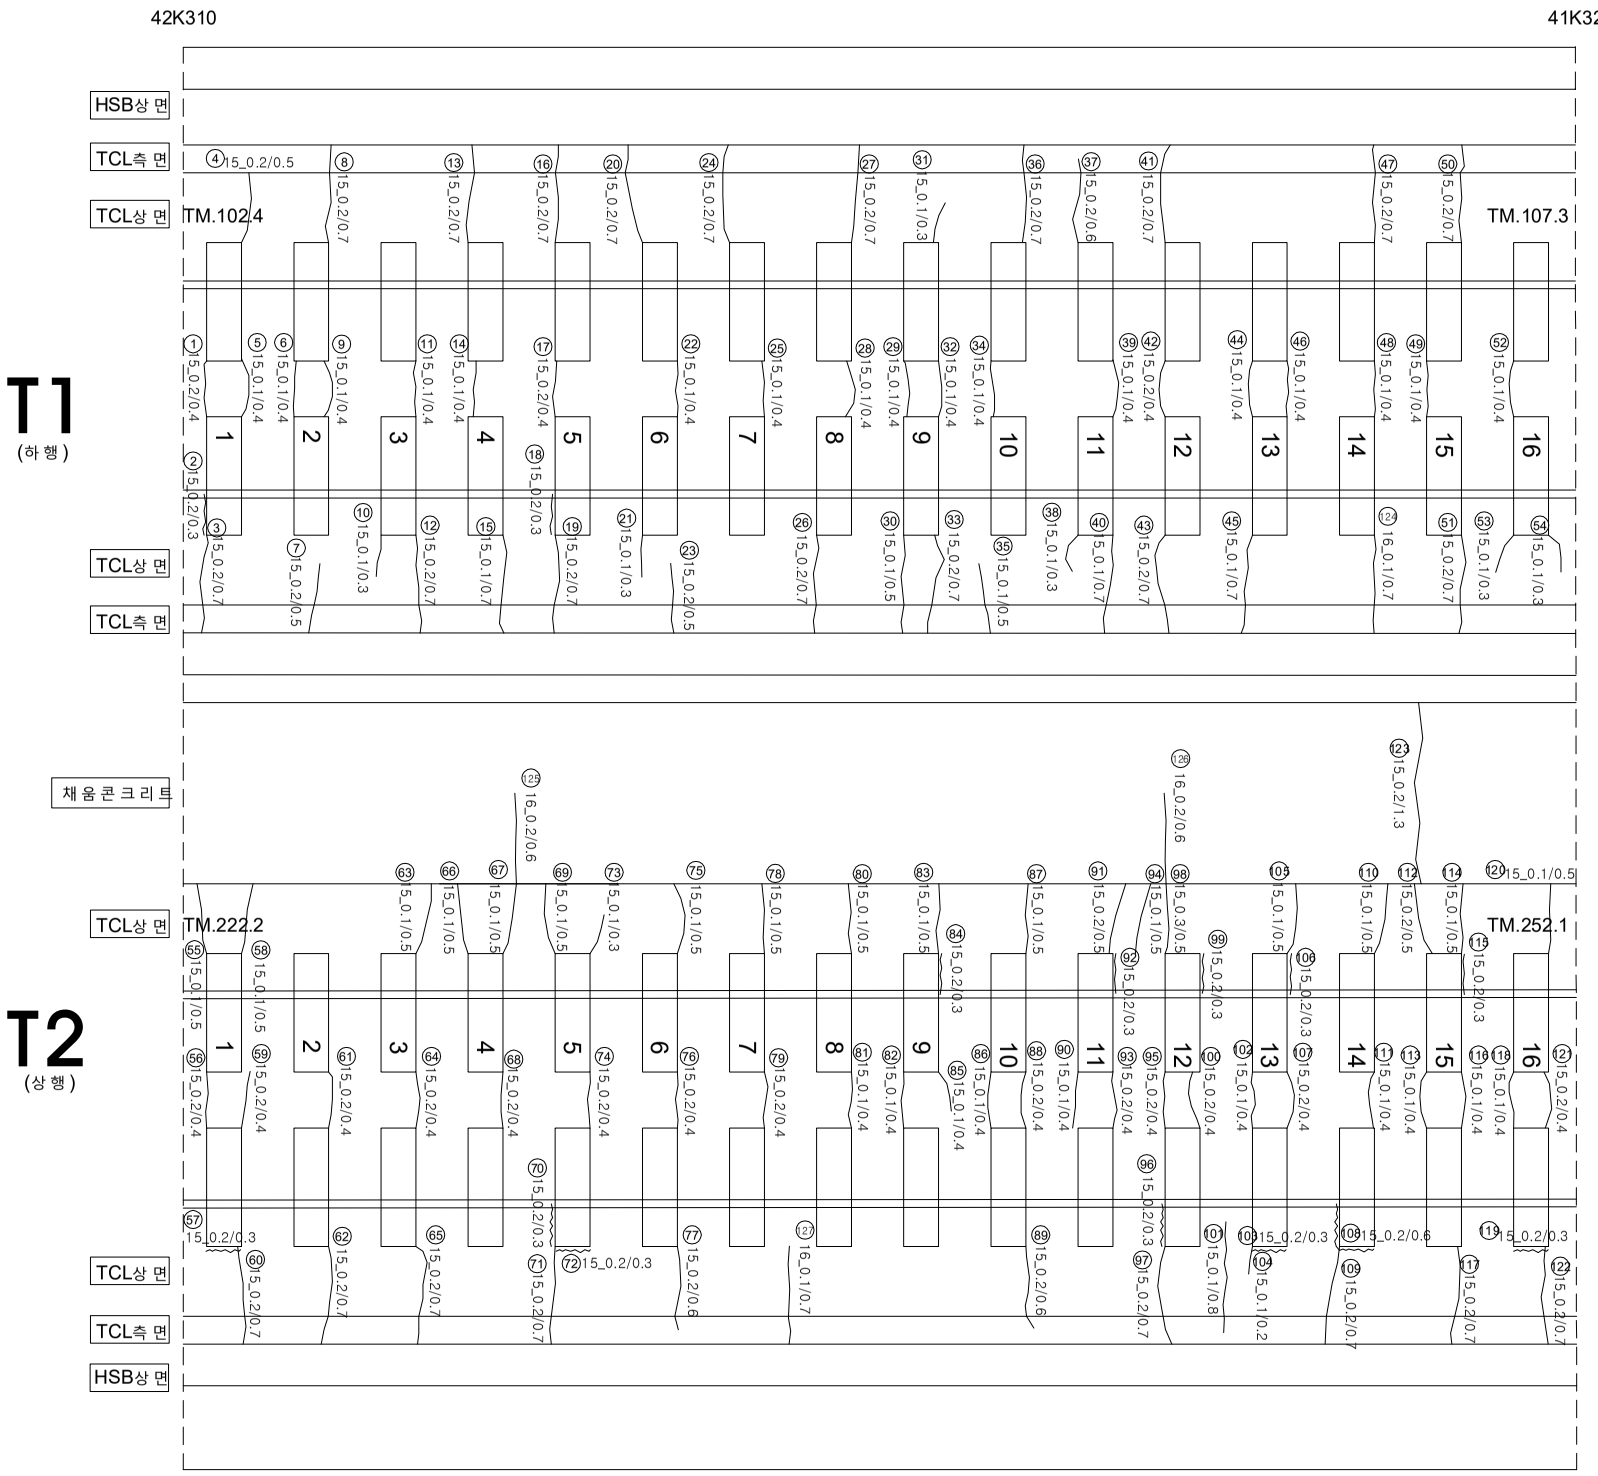
연번	손상	폭		연장		비고	연번	손상	폭		연장		비고	연번	손상	폭		연장		비고
1	균열	0.2	㎜	0.4	m		56	균열	0.2	㎜	0.4	m		111	균열	0.1	㎜	0.4	m	
2	균열	0.2	㎜	0.3	m		57	경계부 균열	0.2	㎜	0.3	m		112	균열	0.2	㎜	0.5	m	
3	균열	0.2	㎜	0.7	m		58	균열	0.1	㎜	0.5	m		113	균열	0.1	㎜	0.4	m	
4	균열	0.2	㎜	0.5	m		59	균열	0.2	㎜	0.4	m		114	균열	0.1	㎜	0.5	m	
5	균열	0.1	㎜	0.4	m		60	균열	0.2	㎜	0.7	m		115	경계부 균열	0.2	㎜	0.3	m	
6	균열	0.1	㎜	0.4	m		61	균열	0.2	㎜	0.4	m		116	균열	0.1	㎜	0.4	m	
7	균열	0.2	㎜	0.5	m		62	균열	0.2	㎜	0.7	m		117	균열	0.2	㎜	0.7	m	
8	균열	0.2	㎜	0.7	m		63	균열	0.1	㎜	0.5	m		118	균열	0.1	㎜	0.4	m	
9	균열	0.1	㎜	0.4	m		64	균열	0.2	㎜	0.4	m		119	경계부 균열	0.2	㎜	0.3	m	
10	균열	0.1	㎜	0.3	m		65	균열	0.2	㎜	0.7	m		120	균열	0.1	㎜	0.5	m	
11	균열	0.1	㎜	0.4	m		66	균열	0.1	㎜	0.5	m		121	균열	0.2	㎜	0.4	m	
12	균열	0.2	㎜	0.7	m		67	균열	0.1	㎜	0.5	m		122	균열	0.2	㎜	0.7	m	
13	균열	0.2	㎜	0.7	m		68	균열	0.2	㎜	0.4	m		123	균열	0.2	㎜	1.3	m	
14	균열	0.1	㎜	0.4	m		69	균열	0.1	㎜	0.5	m		124	균열	0.1	㎜	0.7	m	
15	균열	0.1	㎜	0.7	m		70	경계부 균열	0.2	㎜	0.3	m		125	균열	0.2	㎜	0.6	m

16	균열	0.2	㎜	0.7	m		71	균열	0.2	㎜	0.7	m		126	균열	0.2	㎜	0.6	m	
17	균열	0.2	㎜	0.4	m		72	경계부 균열	0.2	㎜	0.3	m		127	균열	0.1	㎜	0.7	m	
18	경계부 균열	0.2	㎜	0.3	m		73	균열	0.1	㎜	0.3	m		128						
19	균열	0.2	㎜	0.7	m		74	균열	0.2	㎜	0.4	m		129						
20	균열	0.2	㎜	0.7	m		75	균열	0.1	㎜	0.5	m		130						
21	균열	0.1	㎜	0.3	m		76	균열	0.2	㎜	0.4	m		131						
22	균열	0.1	㎜	0.4	m		77	균열	0.2	㎜	0.6	m		132						
23	균열	0.2	㎜	0.5	m		78	균열	0.1	㎜	0.5	m		133						
24	균열	0.2	㎜	0.7	m		79	균열	0.2	㎜	0.4	m		134						
25	균열	0.1	㎜	0.4	m		80	균열	0.1	㎜	0.5	m		135						
26	균열	0.2	㎜	0.7	m		81	균열	0.1	㎜	0.4	m		136						
27	균열	0.2	㎜	0.7	m		82	균열	0.1	㎜	0.4	m		137						
28	균열	0.1	㎜	0.4	m		83	균열	0.1	㎜	0.5	m		138						
29	균열	0.1	㎜	0.4	m		84	경계부 균열	0.2	㎜	0.3	m		139						
30	균열	0.1	㎜	0.5	m		85	균열	0.1	㎜	0.4	m		140						
31	균열	0.1	㎜	0.3	m		86	균열	0.1	㎜	0.4	m		141						
32	균열	0.1	㎜	0.4	m		87	균열	0.1	㎜	0.5	m		142						
33	균열	0.2	㎜	0.7	m		88	균열	0.2	㎜	0.4	m		143						
34	균열	0.1	㎜	0.4	m		89	균열	0.2	㎜	0.6	m		144

35	균열	0.1	㎜	0.5	m		90	균열	0.1	㎜	0.4	m		145						
36	균열	0.2	㎜	0.7	m		91	균열	0.2	㎜	0.5	m		146						
37	균열	0.2	㎜	0.6	m		92	경계부 균열	0.2	㎜	0.3	m		147						
38	균열	0.1	㎜	0.3	m		93	균열	0.2	㎜	0.4	m		148						
39	균열	0.1	㎜	0.4	m		94	균열	0.1	㎜	0.5	m		149						
40	균열	0.1	㎜	0.7	m		95	균열	0.2	㎜	0.3	m		150						
41	균열	0.2	㎜	0.7	m		96	경계부 균열	0.2	㎜	0.3	m		151						
42	균열	0.2	㎜	0.4	m		97	균열	0.2	㎜	0.7	m		152						
43	균열	0.2	㎜	0.7	m		98	균열	0.3	㎜	0.5	m		153						
44	균열	0.1	㎜	0.4	m		99	경계부 균열	0.2	㎜	0.3	m		154						
45	균열	0.1	㎜	0.7	m		100	균열	0.2	㎜	0.4	m		155						
46	균열	0.1	㎜	0.4	m		101	균열	0.1	㎜	0.8	m		156						
47	균열	0.2	㎜	0.7	m		102	균열	0.1	㎜	0.4	m		157						
48	균열	0.1	㎜	0.4	m		103	경계부 균열	0.2	㎜	0.3	m		158						
49	균열	0.1	㎜	0.4	m		104	균열	0.1	㎜	0.2	m		159						
50	균열	0.2	㎜	0.7	m		105	균열	0.1	㎜	0.5	m		160						
51	균열	0.2	㎜	0.7	m		106	균열	0.2	㎜	0.3	m		161						
52	균열	0.1	㎜	0.4	m		107	균열	0.2	㎜	0.4	m		162						
53	균열	0.1	㎜	0.3	m		108	경계부 균열	0.2	㎜	0.6	m		163

54	균열	0.1	㎜	0.3	m		109	균열	0.2	㎜	0.7	m		164						
55	균열	0.1	㎜	0.5	m		110	균열	0.1	㎜	0.5	m		165
