외관조사망도 번호
G20_향지교_토공노반_22(41k360~41k370)

호남고속선 향지교_토공노반_22(41.360~41.370km, L=10m)

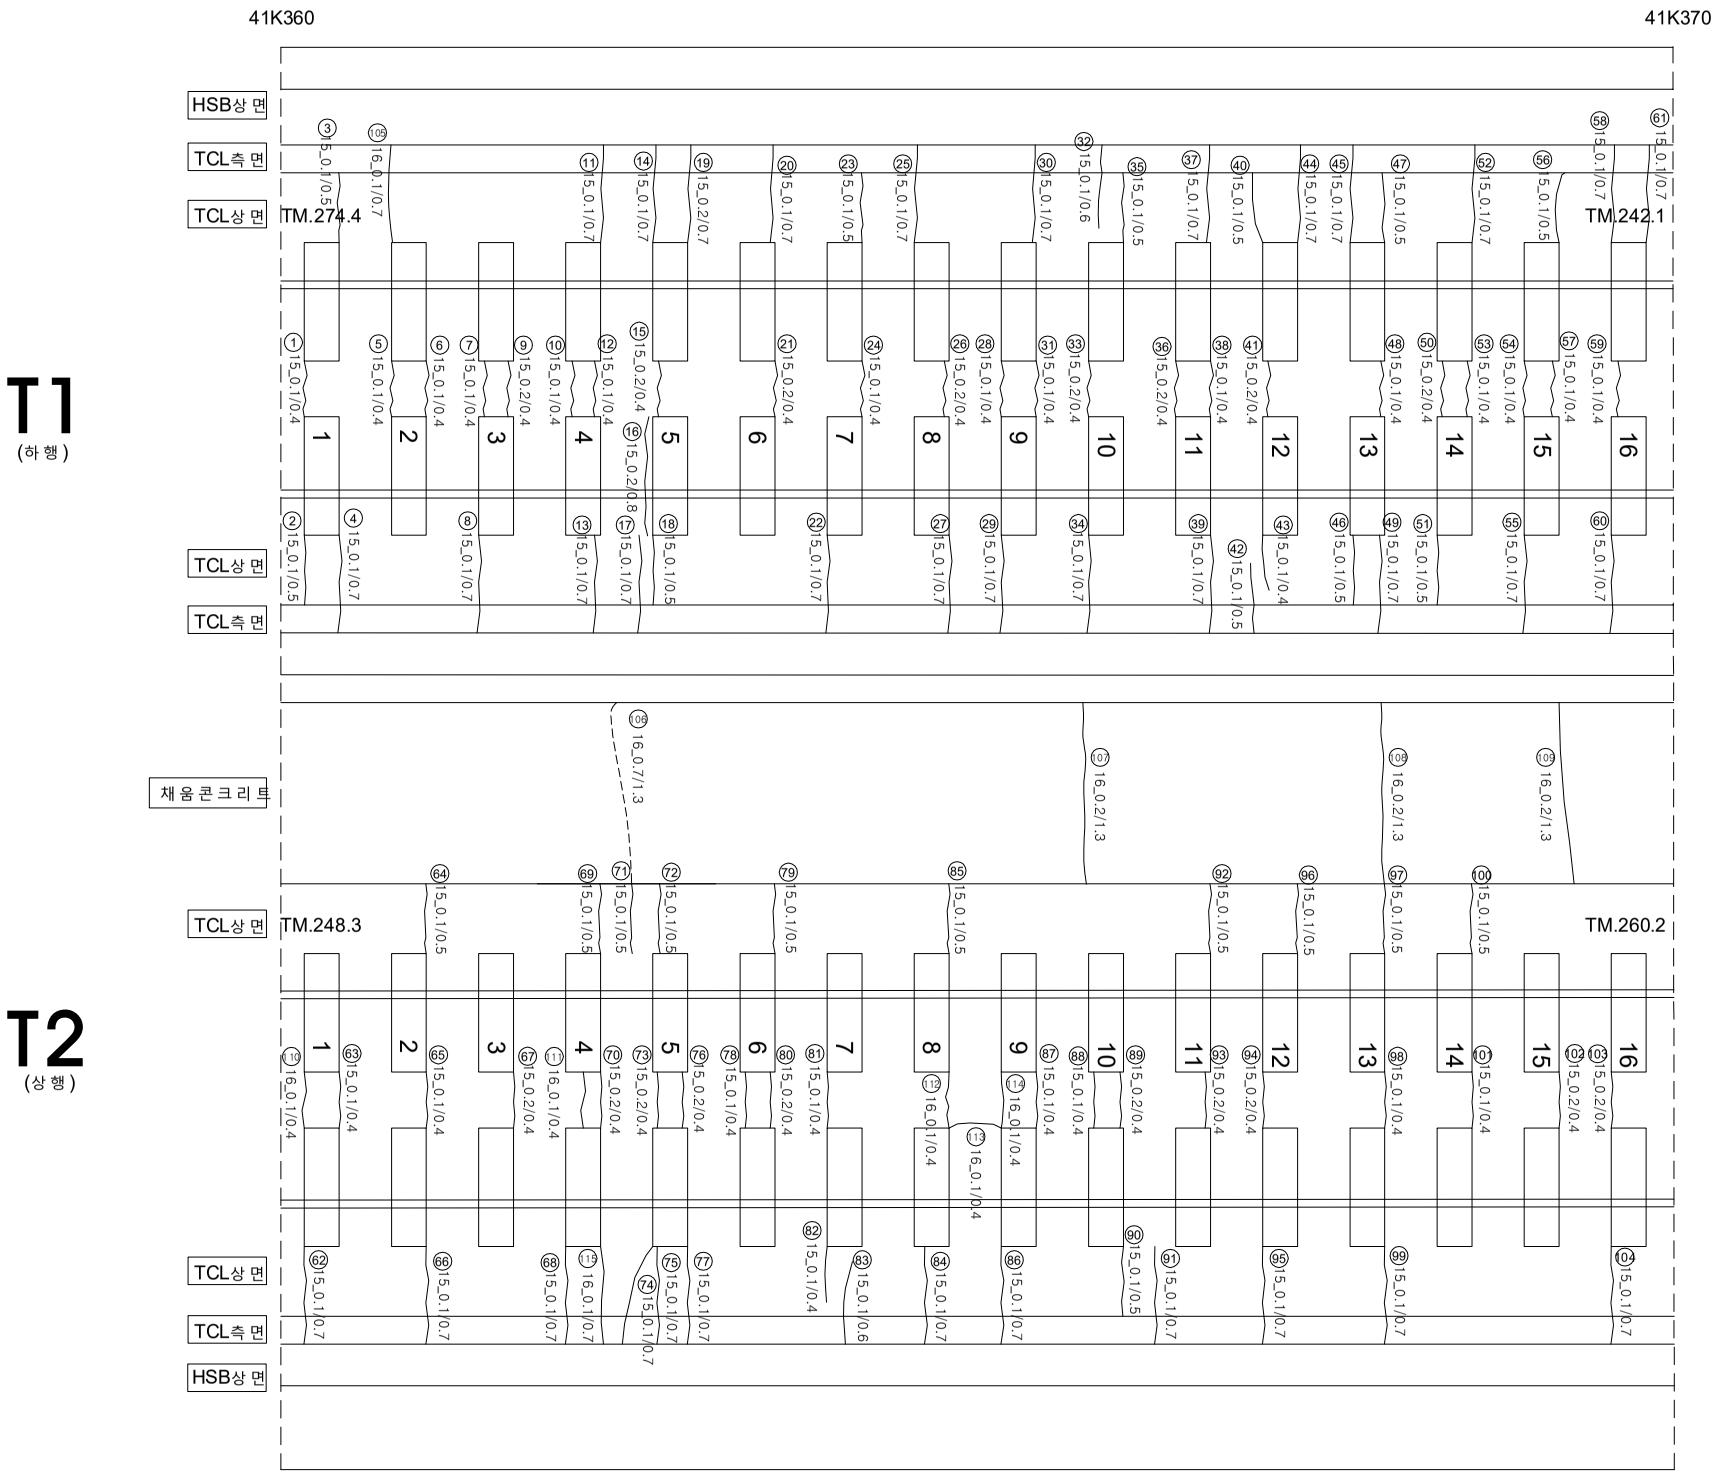
연번	손상	폭		연장		비고	연번	손상	폭		연장		비고
1	균열	0.1	㎜	0.4	m		61	균열	0.1	㎜	0.7	m	
2	균열	0.1	㎜	0.5	m		62	균열	0.1	㎜	0.7	m	
3	균열	0.1	㎜	0.5	m		63	균열	0.1	㎜	0.4	m	
4	균열	0.1	㎜	0.7	m		64	균열	0.1	㎜	0.5	m	
5	균열	0.1	㎜	0.4	m		65	균열	0.1	㎜	0.4	m	
6	균열	0.1	㎜	0.4	m		66	균열	0.1	㎜	0.7	m	
7	균열	0.1	㎜	0.4	m		67	균열	0.2	㎜	0.4	m	
8	균열	0.1	㎜	0.7	m		68	균열	0.1	㎜	0.7	m	
9	균열	0.2	㎜	0.4	m		69	균열	0.1	㎜	0.5	m	
10	균열	0.1	㎜	0.4	m		70	균열	0.2	㎜	0.4	m	
11	균열	0.1	㎜	0.7	m		71	균열	0.1	㎜	0.5	m	
12	균열	0.1	㎜	0.4	m		72	균열	0.1	㎜	0.5	m	
13	균열	0.1	㎜	0.7	m		73	균열	0.2	㎜	0.4	m	
14	균열	0.1	㎜	0.7	m		74	균열	0.1	㎜	0.7	m	
15	균열	0.2	㎜	0.4	m		75	균열	0.1	㎜	0.7	m	
16	균열	0.2	㎜	0.8	m		76	균열	0.2	㎜	0.4	m	
17	균열	0.1	㎜	0.7	m		77	균열	0.1	㎜	0.7	m	
18	균열	0.1	㎜	0.5	m		78	균열	0.1	㎜	0.4	m	
19	균열	0.2	㎜	0.7	m		79	균열	0.1	㎜	0.5	m	
20	균열	0.1	㎜	0.7	m		80	균열	0.2	㎜	0.4	m	
21	균열	0.2	㎜	0.4	m		81	균열	0.1	㎜	0.4	m	
22	균열	0.1	㎜	0.7	m		82	균열	0.1	㎜	0.4	m	
23	균열	0.1	㎜	0.5	m		83	균열	0.1	㎜	0.6	m	
24	균열	0.1	㎜	0.4	m		84	균열	0.1	㎜	0.7	m

25	균열	0.1	㎜	0.7	m		85	균열	0.1	㎜	0.5	m	
26	균열	0.2	㎜	0.4	m		86	균열	0.1	㎜	0.7	m	
27	균열	0.1	㎜	0.7	m		87	균열	0.1	㎜	0.4	m	
28	균열	0.1	㎜	0.4	m		88	균열	0.1	㎜	0.4	m	
29	균열	0.1	㎜	0.7	m		89	균열	0.2	㎜	0.4	m	
30	균열	0.1	㎜	0.7	m		90	균열	0.1	㎜	0.5	m	
31	균열	0.1	㎜	0.4	m		91	균열	0.1	㎜	0.7	m	
32	균열	0.1	㎜	0.6	m		92	균열	0.1	㎜	0.5	m	
33	균열	0.2	㎜	0.4	m		93	균열	0.2	㎜	0.4	m	
34	균열	0.1	㎜	0.7	m		94	균열	0.2	㎜	0.4	m	
35	균열	0.1	㎜	0.5	m		95	균열	0.1	㎜	0.7	m	
36	균열	0.2	㎜	0.4	m		96	균열	0.1	㎜	0.5	m	
37	균열	0.1	㎜	0.7	m		97	균열	0.1	㎜	0.5	m	
38	균열	0.1	㎜	0.4	m		98	균열	0.1	㎜	0.4	m	
39	균열	0.1	㎜	0.7	m		99	균열	0.1	㎜	0.7	m	
40	균열	0.1	㎜	0.5	m		100	균열	0.1	㎜	0.5	m	
41	균열	0.2	㎜	0.4	m		101	균열	0.1	㎜	0.4	m	
42	균열	0.1	㎜	0.5	m		102	균열	0.2	㎜	0.4	m	
43	균열	0.1	㎜	0.4	m		103	균열	0.2	㎜	0.4	m	
44	균열	0.1	㎜	0.7	m		104	균열	0.1	㎜	0.7	m	
45	균열	0.1	㎜	0.7	m		105	균열	0.1	㎜	0.7	m	
46	균열	0.1	㎜	0.5	m		106	균열	0.7	㎜	1.3	m	
47	균열	0.1	㎜	0.5	m		107	균열	0.2	㎜	1.3	m	
48	균열	0.1	㎜	0.4	m		108	균열	0.2	㎜	1.3	m	
49	균열	0.1	㎜	0.7	m		109	균열	0.2	㎜	1.3	m

50	균열	0.2	㎜	0.4	m		110	균열	0.1	㎜	0.4	m	
51	균열	0.1	㎜	0.5	m		111	균열	0.1	㎜	0.4	m	
52	균열	0.1	㎜	0.7	m		112	균열	0.1	㎜	0.4	m	
53	균열	0.1	㎜	0.4	m		113	균열	0.1	㎜	0.4	m	
54	균열	0.1	㎜	0.4	m		114	균열	0.1	㎜	0.7	m	
55	균열	0.1	㎜	0.7	m		115						
56	균열	0.1	㎜	0.5	m		116						
57	균열	0.1	㎜	0.4	m		117						
58	균열	0.1	㎜	0.7	m		118						
59	균열	0.1	㎜	0.4	m		119						
60	균열	0.1	㎜	0.7	m		120
