외관조사망도 번호
G20_향지교_토공노반_23(41k370~41k380)

호남고속선 향지교_토공노반_23(41.370~41.380km, L=10m)

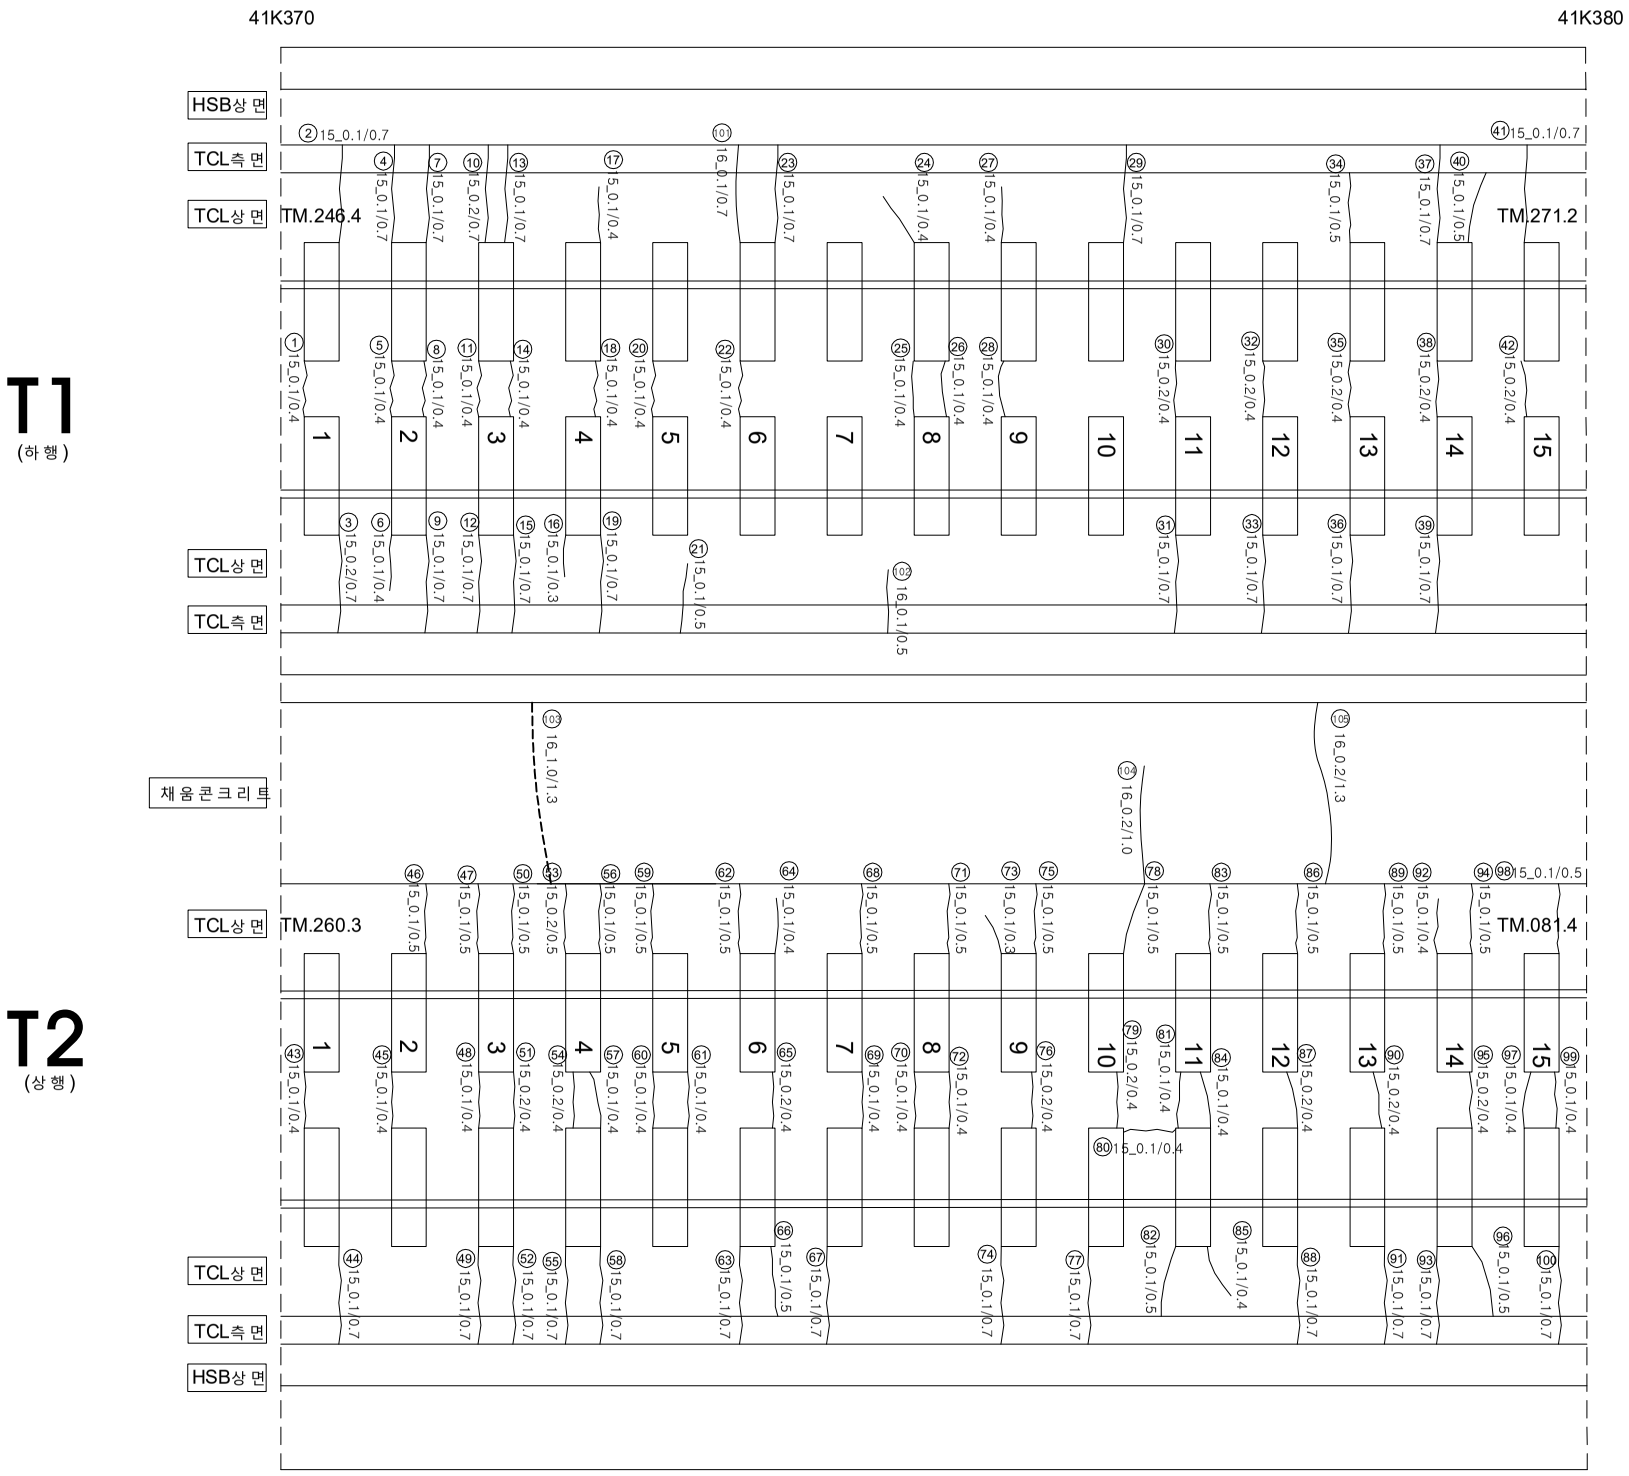
연번	손상	폭		연장		비고	연번	손상	폭		연장		비고
1	균열	0.1	㎜	0.4	m		56	균열	0.1	㎜	0.5	m	
2	균열	0.1	㎜	0.7	m		57	균열	0.1	㎜	0.4	m	
3	균열	0.2	㎜	0.7	m		58	균열	0.1	㎜	0.5	m	
4	균열	0.1	㎜	0.7	m		59	균열	0.1	㎜	0.4	m	
5	균열	0.1	㎜	0.4	m		60	균열	0.1	㎜	0.4	m	
6	균열	0.1	㎜	0.4	m		61	균열	0.1	㎜	0.5	m	
7	균열	0.1	㎜	0.7	m		62	균열	0.1	㎜	0.7	m	
8	균열	0.1	㎜	0.4	m		63	균열	0.1	㎜	0.4	m	
9	균열	0.1	㎜	0.7	m		64	균열	0.1	㎜	0.4	m	
10	균열	0.2	㎜	0.7	m		65	균열	0.2	㎜	0.4	m	
11	균열	0.1	㎜	0.4	m		66	균열	0.1	㎜	0.5	m	
12	균열	0.1	㎜	0.7	m		67	균열	0.1	㎜	0.7	m	
13	균열	0.1	㎜	0.7	m		68	균열	0.1	㎜	0.5	m	
14	균열	0.1	㎜	0.4	m		69	균열	0.1	㎜	0.4	m	
15	균열	0.1	㎜	0.7	m		70	균열	0.1	㎜	0.4	m	
16	균열	0.1	㎜	0.3	m		71	균열	0.1	㎜	0.5	m	
17	균열	0.1	㎜	0.4	m		72	균열	0.1	㎜	0.4	m	
18	균열	0.1	㎜	0.4	m		73	균열	0.1	㎜	0.3	m	
19	균열	0.1	㎜	0.7	m		74	균열	0.1	㎜	0.7	m	
20	균열	0.1	㎜	0.4	m		75	균열	0.1	㎜	0.5	m	
21	균열	0.1	㎜	0.5	m		76	균열	0.2	㎜	0.4	m	
22	균열	0.1	㎜	0.4	m		77	균열	0.1	㎜	0.7	m	
23	균열	0.1	㎜	0.7	m		78	균열	0.1	㎜	0.5	m	
24	균열	0.1	㎜	0.4	m		79	균열	0.2	㎜	0.4	m

25	균열	0.1	㎜	0.4	m		80	균열	0.1	㎜	0.4	m	
26	균열	0.1	㎜	0.4	m		81	균열	0.1	㎜	0.4	m	
27	균열	0.1	㎜	0.4	m		82	균열	0.1	㎜	0.5	m	
28	균열	0.1	㎜	0.4	m		83	균열	0.1	㎜	0.5	m	
29	균열	0.1	㎜	0.7	m		84	균열	0.1	㎜	0.4	m	
30	균열	0.2	㎜	0.4	m		85	균열	0.1	㎜	0.4	m	
31	균열	0.1	㎜	0.7	m		86	균열	0.1	㎜	0.5	m	
32	균열	0.2	㎜	0.4	m		87	균열	0.2	㎜	0.4	m	
33	균열	0.1	㎜	0.7	m		88	균열	0.1	㎜	0.7	m	
34	균열	0.1	㎜	0.5	m		89	균열	0.1	㎜	0.5	m	
35	균열	0.2	㎜	0.4	m		90	균열	0.2	㎜	0.4	m	
36	균열	0.1	㎜	0.7	m		91	균열	0.1	㎜	0.7	m	
37	균열	0.1	㎜	0.7	m		92	균열	0.1	㎜	0.4	m	
38	균열	0.2	㎜	0.4	m		93	균열	0.1	㎜	0.7	m	
39	균열	0.1	㎜	0.7	m		94	균열	0.1	㎜	0.5	m	
40	균열	0.1	㎜	0.5	m		95	균열	0.2	㎜	0.4	m	
41	균열	0.1	㎜	0.7	m		96	균열	0.1	㎜	0.5	m	
42	균열	0.2	㎜	0.4	m		97	균열	0.1	㎜	0.4	m	
43	균열	0.1	㎜	0.4	m		98	균열	0.1	㎜	0.5	m	
44	균열	0.1	㎜	0.7	m		99	균열	0.1	㎜	0.4	m	
45	균열	0.1	㎜	0.4	m		100	균열	0.1	㎜	0.7	m	
46	균열	0.1	㎜	0.5	m		101	균열	0.1	㎜	0.7	m	
47	균열	0.1	㎜	0.5	m		102	균열	0.1	㎜	0.5	m	
48	균열	0.1	㎜	0.4	m		103	균열	1.0	㎜	1.3	m	
49	균열	0.1	㎜	0.7	m		104	균열	0.2	㎜	1.0	m

50	균열	0.1	㎜	0.5	m		105	균열	0.2	㎜	1.3	m	
51	균열	0.2	㎜	0.4	m		106						
52	균열	0.1	㎜	0.7	m		107						
53	균열	0.2	㎜	0.5	m		108						
54	균열	0.2	㎜	0.4	m		109						
55	균열	0.1	㎜	0.7	m		110
