외관조사망도 번호
G20_향지교_토공노반_26(41k400~41k410)

호남고속선 향지교_토공노반_26(41.400~41.410km, L=10m)

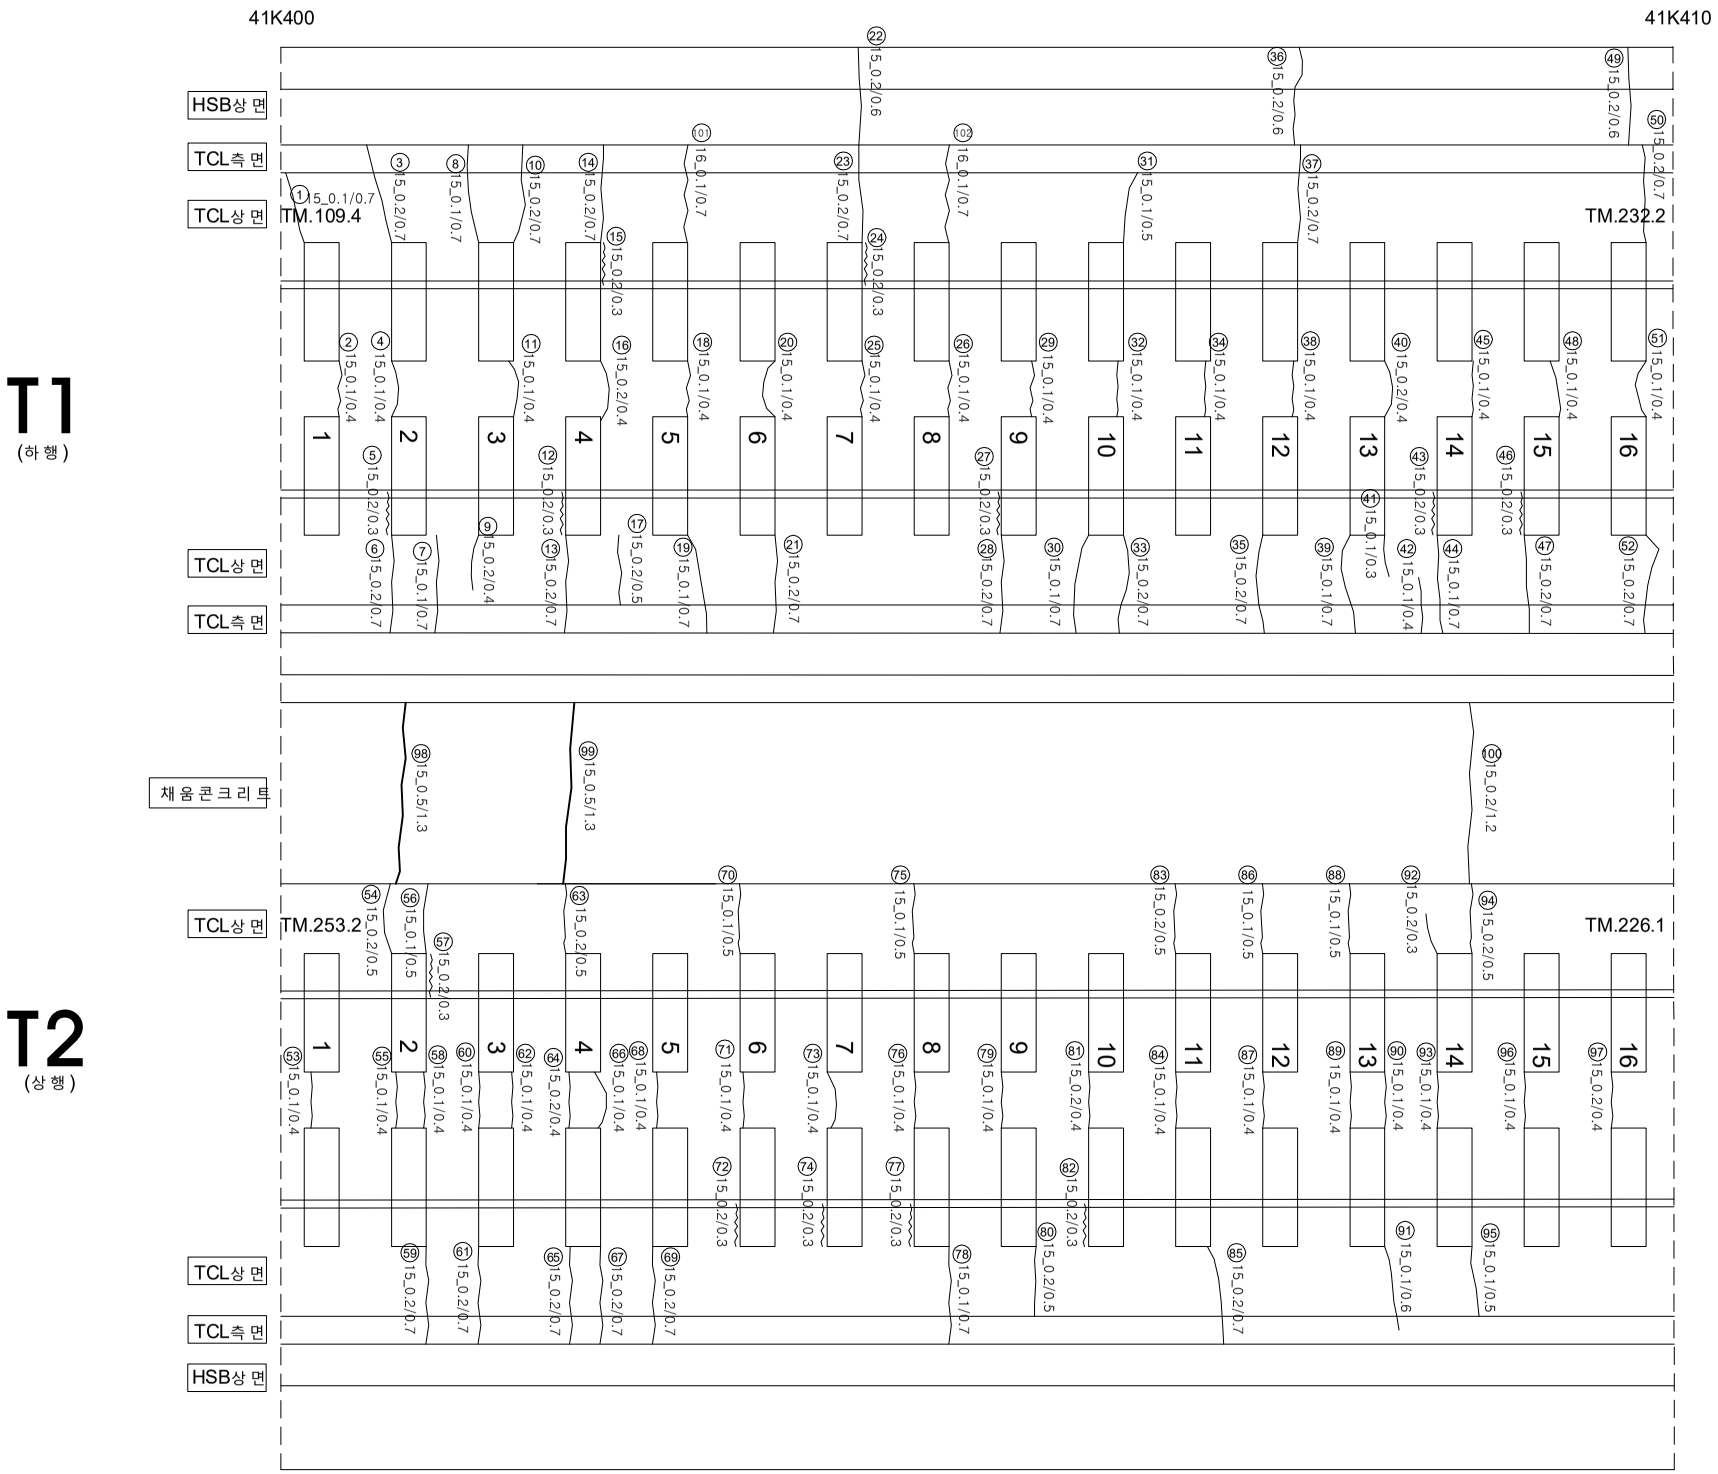
연번	손상	폭		연장		비고	연번	손상	폭		연장		비고
1	균열	0.1	㎜	0.7	m		56	균열	0.1	㎜	0.5	m	
2	균열	0.1	㎜	0.4	m		57	경계부 균열	0.2	㎜	0.3	m	
3	균열	0.2	㎜	0.7	m		58	균열	0.1	㎜	0.4	m	
4	균열	0.1	㎜	0.4	m		59	균열	0.2	㎜	0.7	m	
5	경계부 균열	0.2	㎜	0.3	m		60	균열	0.1	㎜	0.4	m	
6	균열	0.2	㎜	0.7	m		61	균열	0.2	㎜	0.7	m	
7	균열	0.1	㎜	0.7	m		62	균열	0.1	㎜	0.4	m	
8	균열	0.1	㎜	0.7	m		63	균열	0.2	㎜	0.5	m	
9	균열	0.2	㎜	0.4	m		64	균열	0.2	㎜	0.4	m	
10	균열	0.2	㎜	0.7	m		65	균열	0.2	㎜	0.7	m	
11	균열	0.1	㎜	0.4	m		66	균열	0.1	㎜	0.4	m	
12	경계부 균열	0.2	㎜	0.3	m		67	균열	0.2	㎜	0.7	m	
13	균열	0.2	㎜	0.7	m		68	균열	0.1	㎜	0.4	m	
14	균열	0.2	㎜	0.7	m		69	균열	0.2	㎜	0.7	m	
15	경계부 균열	0.2	㎜	0.3	m		70	균열	0.1	㎜	0.5	m	
16	균열	0.2	㎜	0.4	m		71	균열	0.1	㎜	0.4	m	
17	균열	0.2	㎜	0.5	m		72	균열	0.2	㎜	0.3	m	
18	균열	0.1	㎜	0.4	m		73	균열	0.1	㎜	0.4	m	
19	균열	0.1	㎜	0.7	m		74	경계부 균열	0.2	㎜	0.3	m	
20	균열	0.1	㎜	0.4	m		75	균열	0.1	㎜	0.5	m	
21	균열	0.2	㎜	0.7	m		76	균열	0.1	㎜	0.4	m	
22	균열	0.2	㎜	0.6	m		77	경계부 균열	0.2	㎜	0.3	m	
23	균열(변경)	0.2	㎜	0.7	m		78	균열	0.1	㎜	0.7	m

24	경계부 균열	0.2	㎜	0.3	m		79	균열	0.1	㎜	0.4	m	
25	균열	0.1	㎜	0.4	m		80	균열	0.2	㎜	0.5	m	
26	균열	0.1	㎜	0.4	m		81	균열	0.2	㎜	0.4	m	
27	경계부 균열	0.2	㎜	0.3	m		82	경계부 균열	0.2	㎜	0.3	m	
28	균열	0.2	㎜	0.7	m		83	균열	0.2	㎜	0.5	m	
29	균열	0.1	㎜	0.4	m		84	균열	0.1	㎜	0.4	m	
30	균열	0.1	㎜	0.7	m		85	균열	0.2	㎜	0.7	m	
31	균열	0.1	㎜	0.5	m		86	균열	0.1	㎜	0.5	m	
32	균열	0.1	㎜	0.4	m		87	균열	0.1	㎜	0.4	m	
33	균열	0.2	㎜	0.7	m		88	균열	0.1	㎜	0.5	m	
34	균열	0.1	㎜	0.4	m		89	균열	0.1	㎜	0.4	m	
35	균열	0.2	㎜	0.7	m		90	균열	0.1	㎜	0.4	m	
36	균열(변경)	0.2	㎜	0.6	m		91	균열	0.1	㎜	0.6	m	
37	균열	0.2	㎜	0.7	m		92	균열	0.2	㎜	0.3	m	
38	균열	0.1	㎜	0.4	m		93	균열	0.1	㎜	0.4	m	
39	균열	0.1	㎜	0.7	m		94	균열	0.2	㎜	0.5	m	
40	균열	0.2	㎜	0.4	m		95	균열	0.1	㎜	0.5	m	
41	균열	0.1	㎜	0.3	m		96	균열	0.1	㎜	0.4	m	
42	균열	0.1	㎜	0.4	m		97	균열	0.2	㎜	0.4	m	
43	경계부 균열	0.2	㎜	0.3	m		98	균열(변경)	0.5	㎜	1.3	m	
44	균열	0.1	㎜	0.7	m		99	균열	0.5	㎜	1.3	m	
45	균열	0.1	㎜	0.4	m		100	균열	0.2	㎜	1.2	m	
46	경계부 균열	0.2	㎜	0.3	m		101	균열	0.1	㎜	0.7	m	
47	균열	0.2	㎜	0.7	m		102	균열	0.1	㎜	0.7	m

48	균열	0.1	㎜	0.4	m		103						
49	균열	0.2	㎜	0.6	m		104						
50	균열(변경)	0.2	㎜	0.7	m		105						
51	균열	0.1	㎜	0.4	m		106						
52	균열	0.2	㎜	0.7	m		107						
53	균열	0.1	㎜	0.4	m		108						
54	균열	0.2	㎜	0.5	m		109						
55	균열	0.1	㎜	0.4	m		110
