외관조사망도 번호
G20_향지교_토공노반_27(41k410~41k420)

호남고속선 향지교_토공노반_27(41.410~41.420km, L=10m)

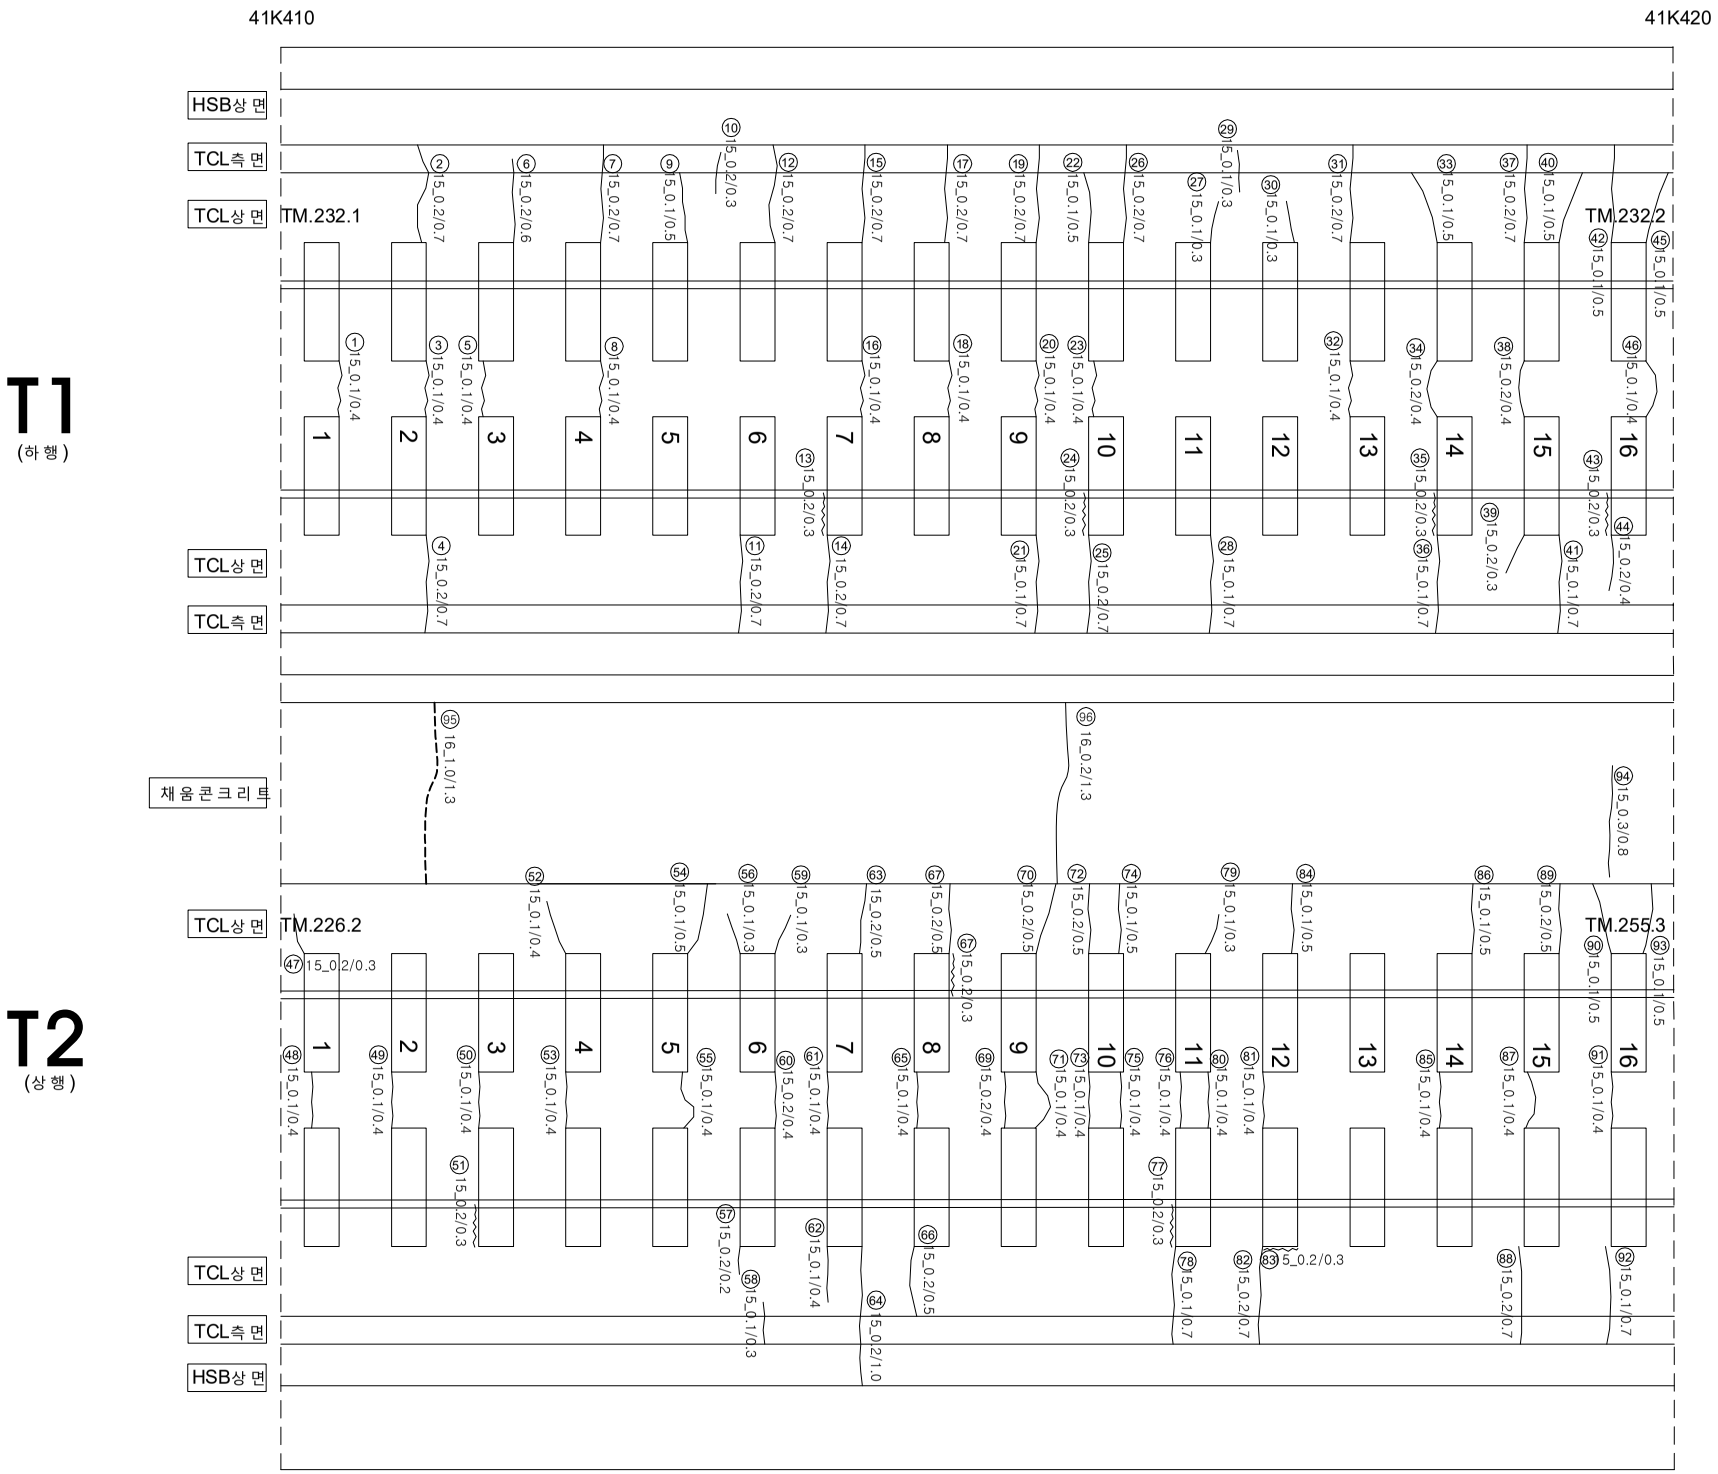
연번	손상	폭		연장		비고	연번	손상	폭		연장		비고
1	균열	0.1	㎜	0.4	m		56	균열	0.1	㎜	0.3	m	
2	균열	0.2	㎜	0.7	m		57	균열	0.2	㎜	0.2	m	
3	균열	0.1	㎜	0.4	m		58	균열	0.1	㎜	0.3	m	
4	균열	0.1	㎜	0.4	m		59	균열	0.1	㎜	0.3	m	
5	균열	0.2	㎜	0.6	m		60	균열	0.2	㎜	0.4	m	
6	균열	0.2	㎜	0.7	m		61	균열	0.1	㎜	0.4	m	
7	균열	0.1	㎜	0.4	m		62	균열	0.1	㎜	0.4	m	
8	균열	0.1	㎜	0.5	m		63	균열	0.2	㎜	0.5	m	
9	균열	0.2	㎜	0.3	m		64	균열	0.2	㎜	1.0	m	
10	균열	0.2	㎜	0.7	m		65	균열	0.1	㎜	0.4	m	
11	균열	0.2	㎜	0.7	m		66	균열	0.2	㎜	0.5	m	
12	균열	0.2	㎜	0.3	m		67	경계부 균열	0.2	㎜	0.5	m	
13	경계부 균열	0.2	㎜	0.7	m		68	균열	0.2	㎜	0.3	m	
14	균열	0.2	㎜	0.7	m		69	균열	0.2	㎜	0.4	m	
15	균열	0.1	㎜	0.4	m		70	균열	0.2	㎜	0.5	m	
16	균열	0.2	㎜	0.7	m		71	균열	0.1	㎜	0.4	m	
17	균열	0.1	㎜	0.4	m		72	균열	0.2	㎜	0.5	m	
18	균열	0.2	㎜	0.7	m		73	균열	0.1	㎜	0.4	m	
19	균열	0.1	㎜	0.4	m		74	균열	0.1	㎜	0.5	m	
20	균열	0.1	㎜	0.7	m		75	균열	0.1	㎜	0.4	m	
21	균열	0.1	㎜	0.5	m		76	균열	0.1	㎜	0.4	m	
22	균열	0.1	㎜	0.4	m		77	경계부 균열	0.2	㎜	0.3	m	
23	균열	0.2	㎜	0.3	m		78	균열	0.1	㎜	0.7	m	
24	경계부 균열	0.2	㎜	0.7	m		79	균열	0.1	㎜	0.3	m

25	균열	0.2	㎜	0.7	m		80	균열	0.1	㎜	0.4	m	
26	균열	0.1	㎜	0.3	m		81	균열	0.1	㎜	0.4	m	
27	균열	0.1	㎜	0.7	m		82	균열	0.2	㎜	0.7	m	
28	균열	0.1	㎜	0.3	m		83	경계부 균열	0.2	㎜	0.3	m	
29	균열	0.1	㎜	0.3	m		84	균열	0.1	㎜	0.5	m	
30	균열	0.2	㎜	0.7	m		85	균열	0.1	㎜	0.4	m	
31	균열	0.1	㎜	0.4	m		86	균열	0.1	㎜	0.5	m	
32	균열	0.1	㎜	0.5	m		87	균열	0.1	㎜	0.4	m	
33	균열	0.2	㎜	0.4	m		88	균열	0.2	㎜	0.7	m	
34	균열	0.2	㎜	0.3	m		89	균열	0.2	㎜	0.5	m	
35	경계부 균열	0.1	㎜	0.7	m		90	균열	0.1	㎜	0.5	m	
36	균열	0.2	㎜	0.7	m		91	균열	0.1	㎜	0.4	m	
37	균열	0.2	㎜	0.4	m		92	균열	0.1	㎜	0.7	m	
38	균열	0.2	㎜	0.3	m		93	균열	0.1	㎜	0.5	m	
39	균열	0.1	㎜	0.5	m		94	균열	0.3	㎜	0.8	m	
40	균열	0.1	㎜	0.7	m		95	균열	1.0	㎜	1.3	m	
41	균열	0.1	㎜	0.5	m		96	균열	0.2	㎜	1.3	m	
42	균열	0.2	㎜	0.3	m		97						
43	경계부 균열	0.2	㎜	0.4	m		98						
44	균열	0.1	㎜	0.5	m		99						
45	균열	0.1	㎜	0.4	m		100						
46	균열	0.2	㎜	0.3	m		101						
47	균열	0.1	㎜	0.4	m		102						
48	균열	0.1	㎜	0.4	m		103						
49	균열	0.1	㎜	0.4	m		104						
50	균열	0.1	㎜	0.4	m		105						
51	경계부 균열	0.2	㎜	0.3	m		106

52	균열	0.1	㎜	0.4	m		107						
53	균열	0.1	㎜	0.4	m		108						
54	균열	0.1	㎜	0.5	m		109						
55	균열	0.1	㎜	0.4	m		110
