외관조사망도 번호
G20_향지교_토공노반_33(41k470~41k480)

호남고속선 향지교_토공노반_33(41.470~41.480km, L=10m)

시 행 사	용 역 명	용 역 사	과 업 책 임 자	참 여 자 분 야 별 책 임 자
KORAIL 한국철도공사 KOREA RAILROAD	2017년도 호남고속선 오송-광주송정간 콘크리트궤도 점검용역	(주)한국구조물안전연구원 (주)한국국토안전연구원 (재)한국건설품질연구원	이 복 영	라 윤 강 김 경 기 윤 석 기

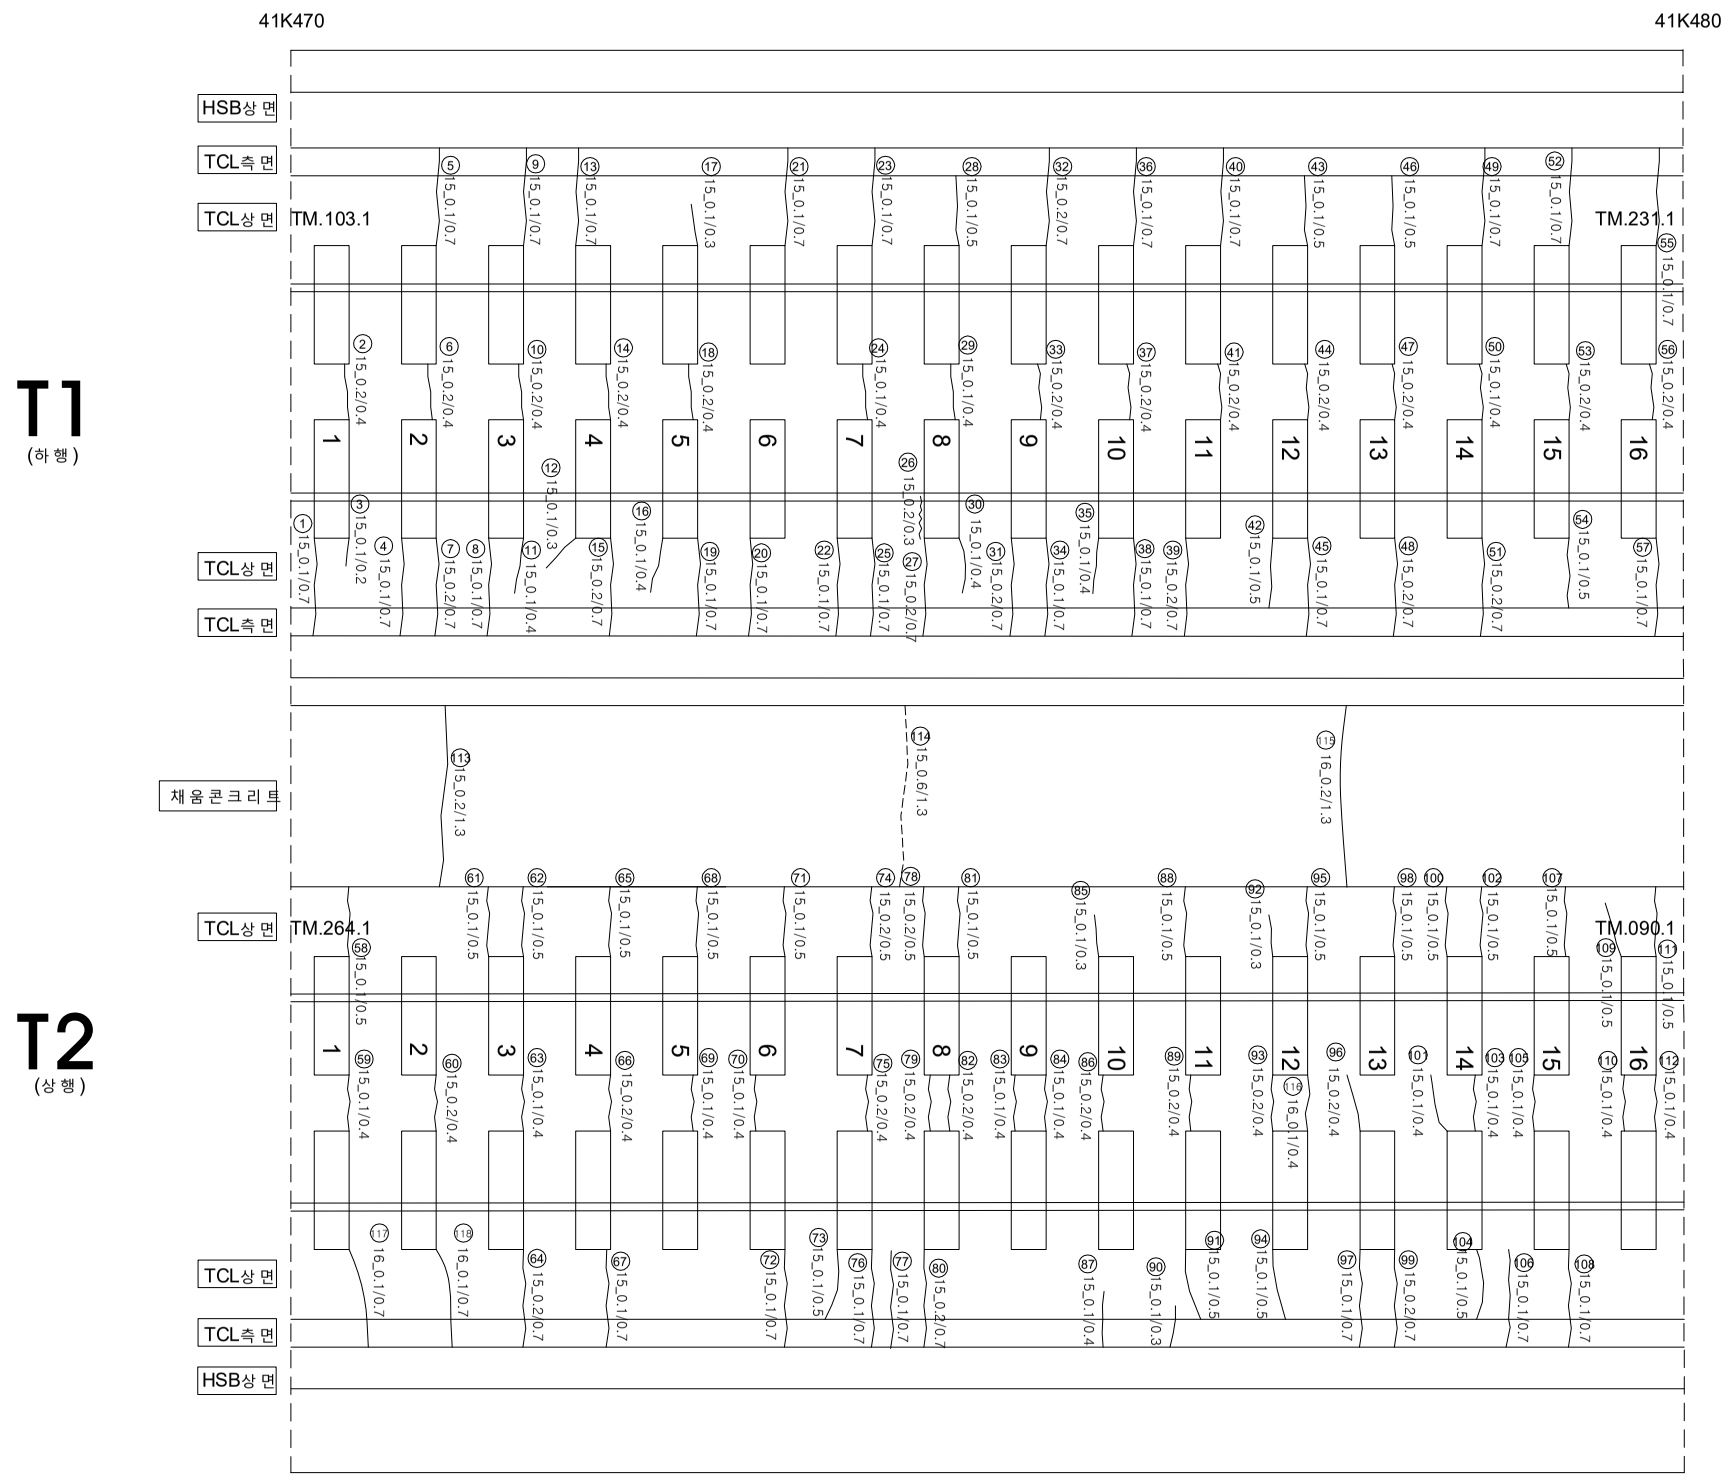
연번	손상	폭		연장		비고	연번	손상	폭		연장		비고
1	균열	0.1	㎜	0.7	m		61	균열	0.1	㎜	0.5	m	
2	균열	0.2	㎜	0.4	m		62	균열	0.1	㎜	0.5	m	
3	균열	0.1	㎜	0.2	m		63	균열	0.1	㎜	0.4	m	
4	균열	0.1	㎜	0.7	m		64	균열	0.2	㎜	0.7	m	
5	균열	0.1	㎜	0.7	m		65	균열	0.1	㎜	0.5	m	
6	균열	0.2	㎜	0.4	m		66	균열	0.2	㎜	0.4	m	
7	균열	0.2	㎜	0.7	m		67	균열	0.1	㎜	0.7	m	
8	균열	0.1	㎜	0.7	m		68	균열	0.1	㎜	0.5	m	
9	균열	0.1	㎜	0.7	m		69	균열	0.1	㎜	0.4	m	
10	균열	0.2	㎜	0.4	m		70	균열	0.1	㎜	0.4	m	
11	균열	0.1	㎜	0.4	m		71	균열	0.1	㎜	0.5	m	
12	균열	0.1	㎜	0.3	m		72	균열	0.1	㎜	0.7	m	
13	균열	0.1	㎜	0.7	m		73	균열	0.1	㎜	0.5	m	
14	균열	0.2	㎜	0.4	m		74	균열	0.2	㎜	0.5	m	
15	균열	0.2	㎜	0.7	m		75	균열	0.2	㎜	0.4	m	
16	균열	0.1	㎜	0.4	m		76	균열	0.1	㎜	0.7	m	
17	균열	0.1	㎜	0.3	m		77	균열	0.1	㎜	0.7	m	
18	균열	0.2	㎜	0.4	m		78	균열	0.2	㎜	0.5	m	
19	균열	0.1	㎜	0.7	m		79	균열	0.2	㎜	0.4	m	
20	균열	0.1	㎜	0.7	m		80	균열	0.2	㎜	0.7	m	
21	균열	0.1	㎜	0.7	m		81	균열	0.1	㎜	0.5	m	
22	균열	0.1	㎜	0.7	m		82	균열	0.2	㎜	0.4	m	
23	균열	0.1	㎜	0.7	m		83	균열	0.1	㎜	0.4	m	
24	균열	0.1	㎜	0.4	m		84	균열	0.1	㎜	0.4	m

25	균열	0.1	㎜	0.7	m		85	균열	0.1	㎜	0.3	m	
26	균열	0.2	㎜	0.3	m		86	균열	0.2	㎜	0.4	m	
27	균열	0.2	㎜	0.7	m		87	균열	0.1	㎜	0.4	m	
28	균열	0.1	㎜	0.5	m		88	균열	0.1	㎜	0.5	m	
29	균열	0.1	㎜	0.4	m		89	균열	0.2	㎜	0.4	m	
30	균열	0.1	㎜	0.4	m		90	균열	0.1	㎜	0.3	m	
31	균열	0.2	㎜	0.7	m		91	균열	0.1	㎜	0.5	m	
32	균열	0.2	㎜	0.7	m		92	균열	0.1	㎜	0.3	m	
33	균열	0.2	㎜	0.4	m		93	균열	0.2	㎜	0.4	m	
34	균열	0.1	㎜	0.7	m		94	균열	0.1	㎜	0.5	m	
35	균열	0.1	㎜	0.4	m		95	균열	0.1	㎜	0.5	m	
36	균열	0.1	㎜	0.7	m		96	균열	0.2	㎜	0.4	m	
37	균열	0.2	㎜	0.4	m		97	균열	0.1	㎜	0.7	m	
38	균열	0.1	㎜	0.7	m		98	균열	0.1	㎜	0.5	m	
39	균열	0.2	㎜	0.7	m		99	균열	0.2	㎜	0.7	m	
40	균열	0.1	㎜	0.7	m		100	균열	0.1	㎜	0.5	m	
41	균열	0.2	㎜	0.4	m		101	균열	0.1	㎜	0.4	m	
42	균열	0.1	㎜	0.5	m		102	균열	0.1	㎜	0.5	m	
43	균열	0.1	㎜	0.5	m		103	균열	0.1	㎜	0.4	m	
44	균열	0.2	㎜	0.4	m		104	균열	0.1	㎜	0.5	m	
45	균열	0.1	㎜	0.7	m		105	균열	0.1	㎜	0.4	m	
46	균열	0.1	㎜	0.5	m		106	균열	0.1	㎜	0.7	m	
47	균열	0.2	㎜	0.4	m		107	균열	0.1	㎜	0.5	m	
48	균열	0.2	㎜	0.7	m		108	균열	0.1	㎜	0.7	m	
49	균열	0.1	㎜	0.7	m		109	균열	0.1	㎜	0.5	m

50	균열	0.1	㎜	0.4	m		110	균열	0.1	㎜	0.4	m	
51	균열	0.2	㎜	0.7	m		111	균열	0.1	㎜	0.5	m	
52	균열	0.1	㎜	0.7	m		112	균열	0.1	㎜	0.4	m	
53	균열	0.2	㎜	0.4	m		113	균열	0.2	㎜	1.3	m	
54	균열	0.1	㎜	0.5	m		114	균열(변경)	0.6	㎜	1.3	m	
55	균열	0.1	㎜	0.7	m		115	균열	0.2	㎜	1.3	m	
56	균열	0.2	㎜	0.4	m		116	균열	0.1	㎜	0.4	m	
57	균열	0.1	㎜	0.7	m		117						
58	균열	0.1	㎜	0.5	m		118						
59	균열	0.1	㎜	0.4	m		119						
60	균열	0.2	㎜	0.4	m		120
