외관조사망도 번호
G20_향지교_토공노반_34(41k480~41k490)

호남고속선 향지교_토공노반_34(41.480~41.490km, L=10m)

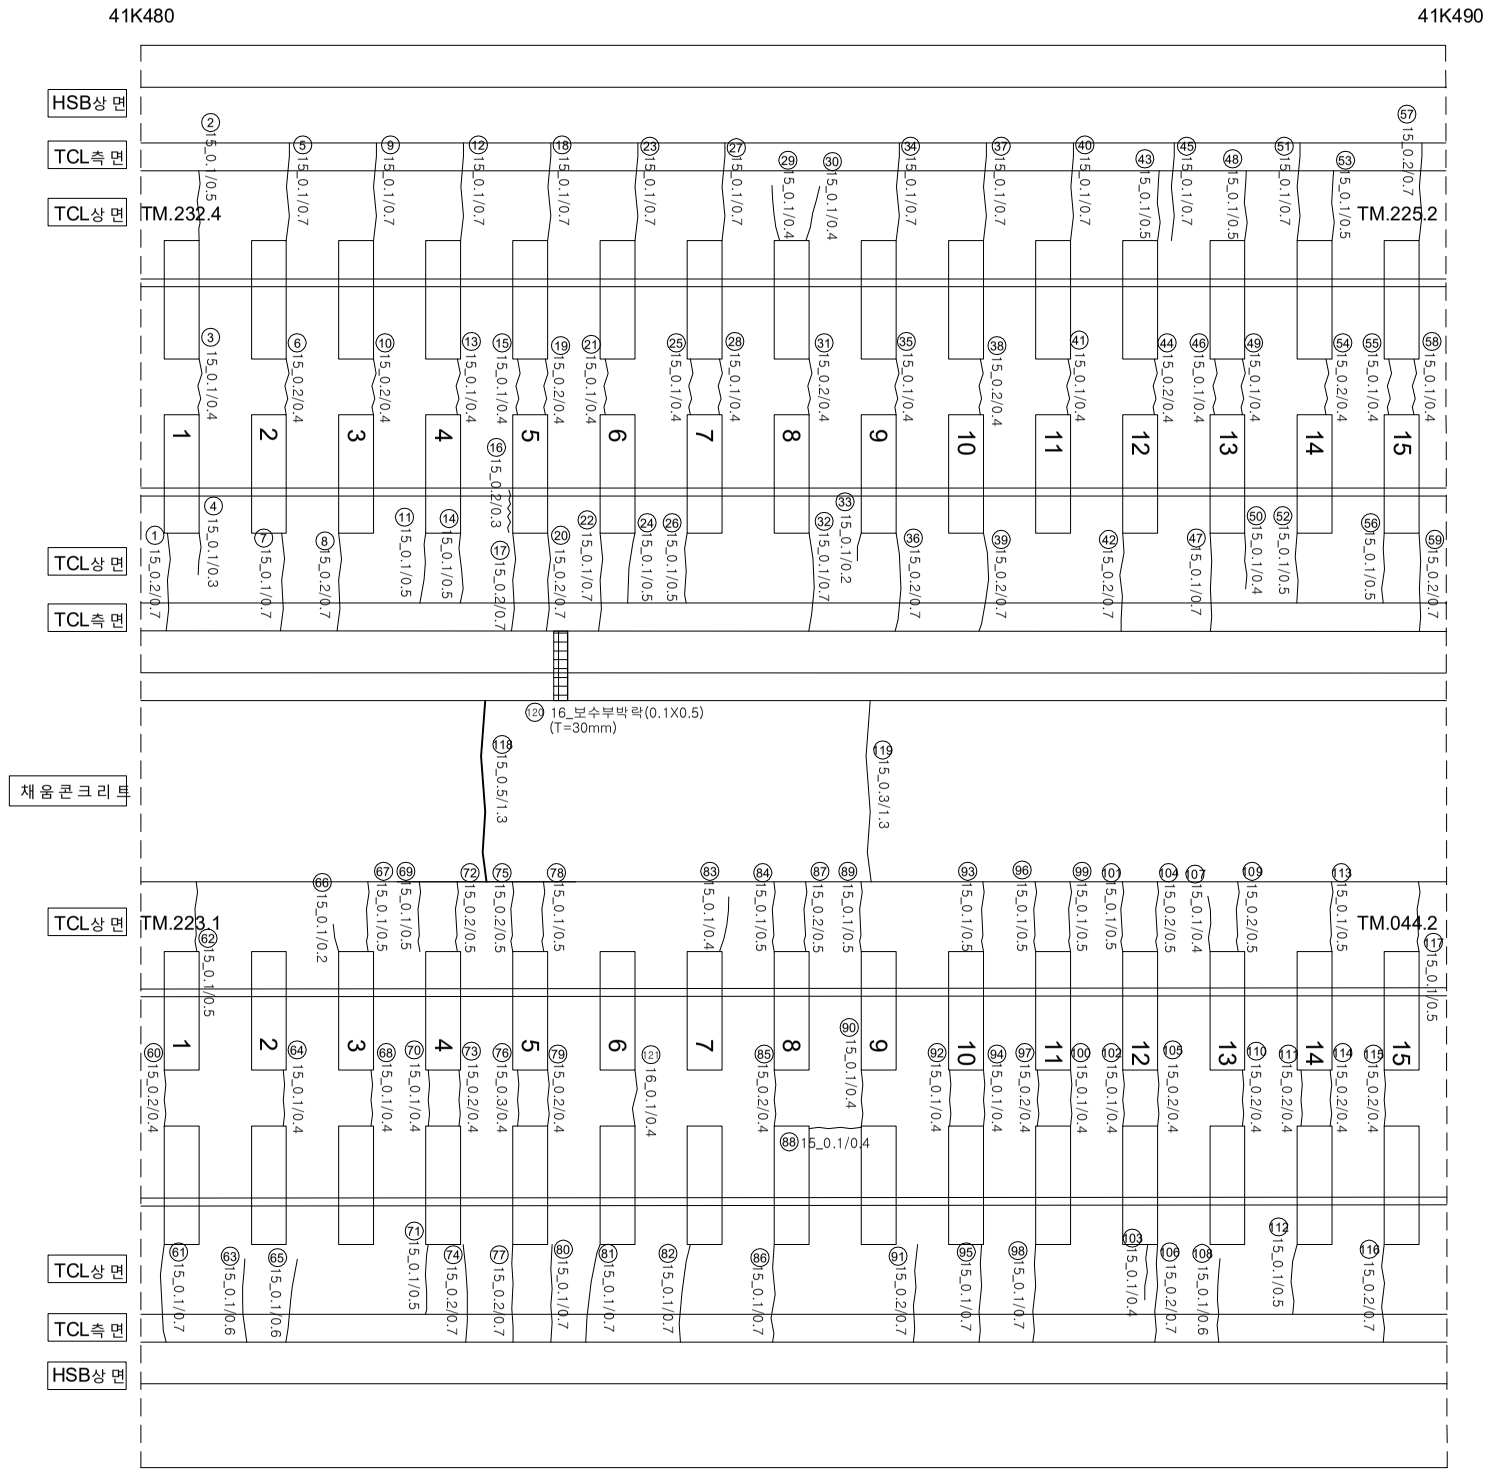
연번	손상	폭		연장		비고	연번	손상	폭		연장		비고
1	균열	0.2	㎜	0.7	m		62	균열	0.1	㎜	0.5	m	
2	균열	0.1	㎜	0.5	m		63	균열	0.1	㎜	0.6	m	
3	균열	0.1	㎜	0.4	m		64	균열	0.1	㎜	0.4	m	
4	균열	0.1	㎜	0.3	m		65	균열	0.1	㎜	0.6	m	
5	균열	0.1	㎜	0.7	m		66	균열	0.1	㎜	0.2	m	
6	균열	0.2	㎜	0.4	m		67	균열	0.1	㎜	0.5	m	
7	균열	0.1	㎜	0.7	m		68	균열	0.1	㎜	0.4	m	
8	균열	0.2	㎜	0.7	m		69	균열	0.1	㎜	0.5	m	
9	균열	0.1	㎜	0.7	m		70	균열	0.1	㎜	0.4	m	
10	균열	0.2	㎜	0.4	m		71	균열	0.1	㎜	0.5	m	
11	균열	0.1	㎜	0.5	m		72	균열	0.2	㎜	0.5	m	
12	균열	0.1	㎜	0.7	m		73	균열	0.2	㎜	0.4	m	
13	균열	0.1	㎜	0.4	m		74	균열	0.2	㎜	0.7	m	
14	균열	0.1	㎜	0.5	m		75	균열	0.2	㎜	0.5	m	
15	균열	0.1	㎜	0.4	m		76	균열	0.3	㎜	0.4	m	
16	균열	0.2	㎜	0.3	m		77	균열	0.2	㎜	0.7	m	
17	균열	0.2	㎜	0.7	m		78	균열	0.1	㎜	0.5	m	
18	균열	0.1	㎜	0.7	m		79	균열	0.2	㎜	0.4	m	
19	균열	0.2	㎜	0.4	m		80	균열	0.1	㎜	0.7	m	
20	균열	0.2	㎜	0.7	m		81	균열	0.1	㎜	0.7	m	
21	균열	0.1	㎜	0.4	m		82	균열	0.1	㎜	0.7	m	
22	균열	0.1	㎜	0.7	m		83	균열	0.1	㎜	0.4	m	
23	균열	0.1	㎜	0.7	m		84	균열	0.1	㎜	0.5	m	
24	균열	0.1	㎜	0.5	m		85	균열	0.2	㎜	0.4	m

25	균열	0.1	㎜	0.4	m		86	균열	0.1	㎜	0.7	m	
26	균열	0.1	㎜	0.5	m		87	균열	0.2	㎜	0.5	m	
27	균열	0.1	㎜	0.7	m		88	균열	0.1	㎜	0.4	m	
28	균열	0.1	㎜	0.4	m		89	균열	0.1	㎜	0.5	m	
29	균열	0.1	㎜	0.4	m		90	균열	0.1	㎜	0.4	m	
30	균열	0.1	㎜	0.4	m		91	균열	0.2	㎜	0.7	m	
31	균열	0.2	㎜	0.4	m		92	균열	0.1	㎜	0.4	m	
32	균열	0.1	㎜	0.7	m		93	균열	0.1	㎜	0.5	m	
33	균열	0.1	㎜	0.2	m		94	균열	0.1	㎜	0.4	m	
34	균열	0.1	㎜	0.7	m		95	균열	0.1	㎜	0.7	m	
35	균열	0.1	㎜	0.4	m		96	균열	0.1	㎜	0.5	m	
36	균열	0.2	㎜	0.7	m		97	균열	0.2	㎜	0.4	m	
37	균열	0.1	㎜	0.7	m		98	균열	0.1	㎜	0.7	m	
38	균열	0.2	㎜	0.4	m		99	균열	0.1	㎜	0.5	m	
39	균열	0.2	㎜	0.7	m		100	균열	0.1	㎜	0.4	m	
40	균열	0.1	㎜	0.7	m		101	균열	0.1	㎜	0.5	m	
41	균열	0.1	㎜	0.4	m		102	균열	0.1	㎜	0.4	m	
42	균열	0.2	㎜	0.7	m		103	균열	0.1	㎜	0.4	m	
43	균열	0.1	㎜	0.5	m		104	균열	0.2	㎜	0.5	m	
44	균열	0.2	㎜	0.4	m		105	균열	0.2	㎜	0.4	m	
45	균열	0.1	㎜	0.7	m		106	균열	0.2	㎜	0.7	m	
46	균열	0.1	㎜	0.4	m		107	균열	0.1	㎜	0.4	m	
47	균열	0.1	㎜	0.7	m		108	균열	0.1	㎜	0.6	m	
48	균열	0.1	㎜	0.5	m		109	균열	0.2	㎜	0.5	m	
49	균열	0.1	㎜	0.4	m		110	균열	0.2	㎜	0.4	m

50	균열	0.1	㎜	0.4	m		111	균열	0.2	㎜	0.4	m	
51	균열	0.1	㎜	0.7	m		112	균열	0.1	㎜	0.5	m	
52	균열	0.1	㎜	0.5	m		113	균열	0.1	㎜	0.5	m	
53	균열	0.1	㎜	0.5	m		114	균열	0.2	㎜	0.4	m	
54	균열	0.2	㎜	0.4	m		115	균열	0.2	㎜	0.4	m	
55	균열	0.1	㎜	0.4	m		116	균열	0.2	㎜	0.7	m	
56	균열	0.1	㎜	0.5	m		117	균열	0.1	㎜	0.7	m	
57	균열	0.2	㎜	0.7	m		118	균열	0.5	㎜	1.3	m	
58	균열	0.1	㎜	0.4	m		119	균열	0.3	㎜	1.3	m	
59	균열	0.2	㎜	0.7	m		120	박락	0.1	m	0.5	m	
60	균열	0.2	㎜	0.4	m		121	균열	0.1	㎜	0.4	m	
61	균열	0.1	㎜	0.7	m		122
