외관조사망도 번호
G20_향지교_토공노반_35(41k490~41k500)

호남고속선 향지교_토공노반_35(41.490~41.500km, L=10m)

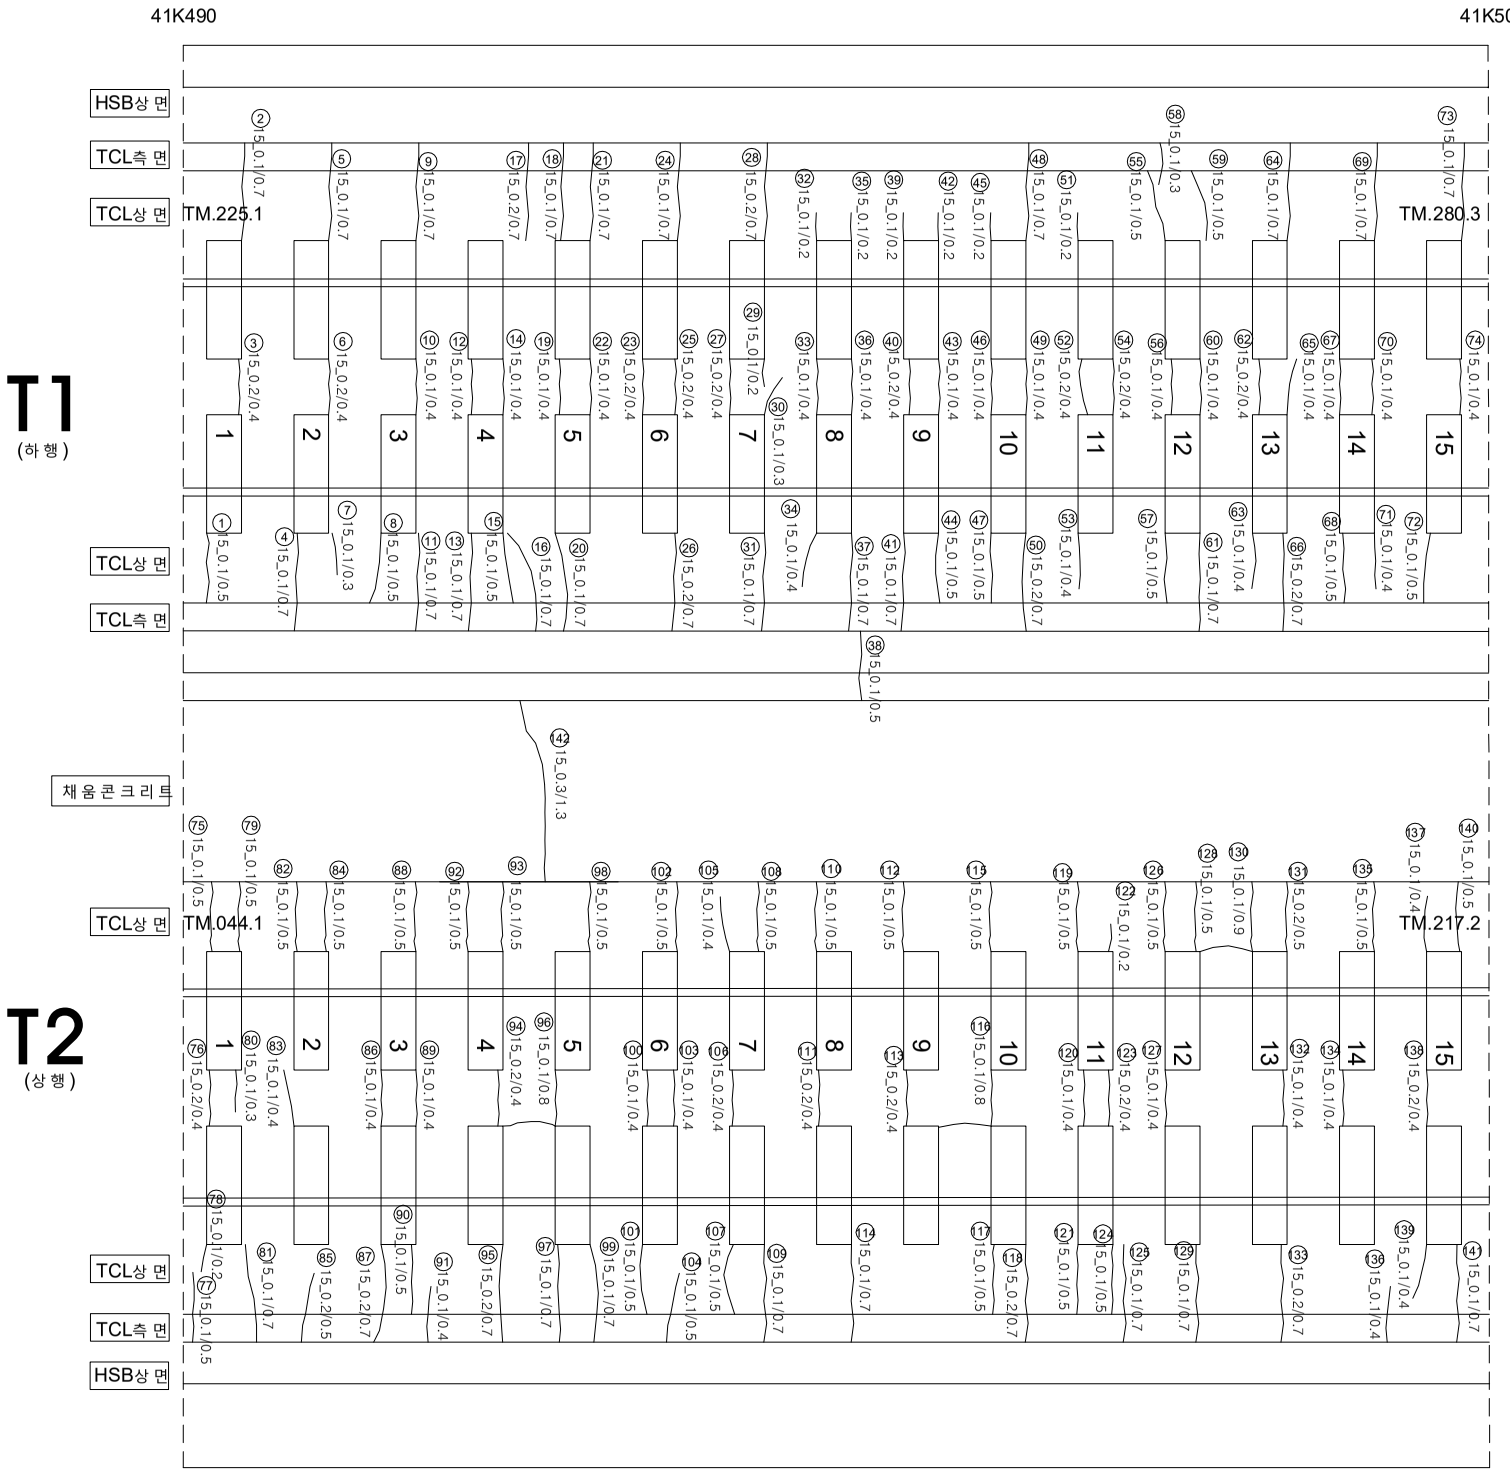
연번	손상	폭		연장		비고	연번	손상	폭		연장		비고	연번	손상	폭		연장		비고
1	균열	0.1	㎜	0.5	m		56	균열	0.1	㎜	0.4	m		111	균열	0.2	㎜	0.4	m	
2	균열	0.1	㎜	0.7	m		57	균열	0.1	㎜	0.5	m		112	균열	0.1	㎜	0.5	m	
3	균열	0.2	㎜	0.4	m		58	균열	0.1	㎜	0.3	m		113	균열	0.2	㎜	0.4	m	
4	균열	0.1	㎜	0.7	m		59	균열	0.1	㎜	0.5	m		114	균열	0.1	㎜	0.7	m	
5	균열	0.1	㎜	0.7	m		60	균열	0.1	㎜	0.4	m		115	균열	0.1	㎜	0.5	m	
6	균열	0.2	㎜	0.4	m		61	균열	0.1	㎜	0.7	m		116	균열	0.1	㎜	0.8	m	
7	균열	0.1	㎜	0.3	m		62	균열	0.2	㎜	0.4	m		117	균열	0.1	㎜	0.5	m	
8	균열	0.1	㎜	0.5	m		63	균열	0.1	㎜	0.4	m		118	균열	0.2	㎜	0.7	m	
9	균열	0.1	㎜	0.7	m		64	균열	0.1	㎜	0.7	m		119	균열	0.2	㎜	0.5	m	
10	균열	0.1	㎜	0.4	m		65	균열	0.1	㎜	0.4	m		120	균열	0.1	㎜	0.4	m	
11	균열	0.1	㎜	0.7	m		66	균열	0.2	㎜	0.7	m		121	균열	0.1	㎜	0.5	m	
12	균열	0.1	㎜	0.4	m		67	균열	0.1	㎜	0.4	m		122	균열	0.1	㎜	0.2	m	
13	균열	0.1	㎜	0.7	m		68	균열	0.1	㎜	0.5	m		123	균열	0.2	㎜	0.4	m	
14	균열	0.1	㎜	0.4	m		69	균열	0.1	㎜	0.7	m		124	균열	0.1	㎜	0.5	m	
15	균열	0.1	㎜	0.5	m		70	균열	0.1	㎜	0.4	m		125	균열	0.1	㎜	0.7	m	
16	균열	0.1	㎜	0.7	m		71	균열	0.1	㎜	0.4	m		126	균열	0.1	㎜	0.5	m

17	균열	0.2	㎜	0.7	m		72	균열	0.1	㎜	0.5	m		127	균열	0.1	㎜	0.4	m	
18	균열	0.1	㎜	0.7	m		73	균열	0.1	㎜	0.7	m		128	균열	0.1	㎜	0.5	m	
19	균열	0.1	㎜	0.4	m		74	균열	0.1	㎜	0.4	m		129	균열	0.1	㎜	0.7	m	
20	균열	0.1	㎜	0.7	m		75	균열	0.1	㎜	0.5	m		130	균열	0.1	㎜	0.9	m	
21	균열	0.1	㎜	0.7	m		76	균열	0.2	㎜	0.4	m		131	균열	0.2	㎜	0.5	m	
22	균열	0.1	㎜	0.4	m		77	균열	0.1	㎜	0.5	m		132	균열	0.1	㎜	0.4	m	
23	균열	0.2	㎜	0.4	m		78	균열	0.1	㎜	0.2	m		133	균열	0.2	㎜	0.7	m	
24	균열	0.1	㎜	0.7	m		79	균열	0.1	㎜	0.5	m		134	균열	0.1	㎜	0.4	m	
25	균열	0.2	㎜	0.4	m		80	균열	0.1	㎜	0.3	m		135	균열	0.1	㎜	0.5	m	
26	균열	0.2	㎜	0.7	m		81	균열	0.1	㎜	0.7	m		136	균열	0.1	㎜	0.4	m	
27	균열	0.2	㎜	0.4	m		82	균열	0.1	㎜	0.5	m		137	균열	0.1	㎜	0.4	m	
28	균열	0.2	㎜	0.7	m		83	균열	0.1	㎜	0.4	m		138	균열	0.2	㎜	0.4	m	
29	균열	0.1	㎜	0.2	m		84	균열	0.1	㎜	0.5	m		139	균열	0.1	㎜	0.4	m	
30	균열	0.1	㎜	0.3	m		85	균열	0.2	㎜	0.5	m		140	균열	0.1	㎜	0.5	m	
31	균열	0.1	㎜	0.7	m		86	균열	0.1	㎜	0.4	m		141	균열	0.1	㎜	0.7	m	
32	균열	0.1	㎜	0.2	m		87	균열	0.2	㎜	0.7	m		142	균열(변경)	0.3	㎜	1.3	m

33	균열	0.1	㎜	0.4	m		88	균열	0.1	㎜	0.5	m		143						
34	균열	0.1	㎜	0.4	m		89	균열	0.1	㎜	0.4	m		144						
35	균열	0.1	㎜	0.2	m		90	균열	0.1	㎜	0.5	m		145						
36	균열	0.1	㎜	0.4	m		91	균열	0.1	㎜	0.4	m		146						
37	균열	0.1	㎜	0.7	m		92	균열	0.1	㎜	0.5	m		147						
38	균열	0.1	㎜	0.5	m		93	균열	0.1	㎜	0.5	m		148						
39	균열	0.1	㎜	0.5	m		94	균열	0.2	㎜	0.4	m		149						
40	균열	0.2	㎜	0.4	m		95	균열	0.2	㎜	0.7	m		150						
41	균열	0.1	㎜	0.7	m		96	균열	0.1	㎜	0.8	m		151						
42	균열	0.1	㎜	0.2	m		97	균열	0.1	㎜	0.7	m		152						
43	균열	0.1	㎜	0.4	m		98	균열	0.1	㎜	0.5	m		153						
44	균열	0.1	㎜	0.5	m		99	균열	0.1	㎜	0.7	m		154						
45	균열	0.1	㎜	0.2	m		100	균열	0.1	㎜	0.4	m		155						
46	균열	0.1	㎜	0.4	m		101	균열	0.1	㎜	0.5	m		156						
47	균열	0.1	㎜	0.5	m		102	균열	0.1	㎜	0.5	m		157						
48	균열	0.1	㎜	0.7	m		103	균열	0.1	㎜	0.4	m		158						
49	균열	0.1	㎜	0.4	m		104	균열	0.1	㎜	0.5	m		159						
50	균열	0.2	㎜	0.7	m		105	균열	0.1	㎜	0.4	m		160						
51	균열	0.1	㎜	0.2	m		106	균열	0.2	㎜	0.4	m		161						
52	균열	0.2	㎜	0.4	m		107	균열	0.1	㎜	0.5	m		162

53	균열	0.1	㎜	0.4	m		108	균열	0.1	㎜	0.5	m		163						
54	균열	0.2	㎜	0.4	m		109	균열	0.1	㎜	0.7	m		164						
55	균열	0.1	㎜	0.5	m		110	균열	0.1	㎜	0.5	m		165
