외관조사망도 번호
G20_향지교_토공노반_37(41k510~41k520)

호남고속선 향지교_토공노반_37(41.510~41.520km, L=10m)

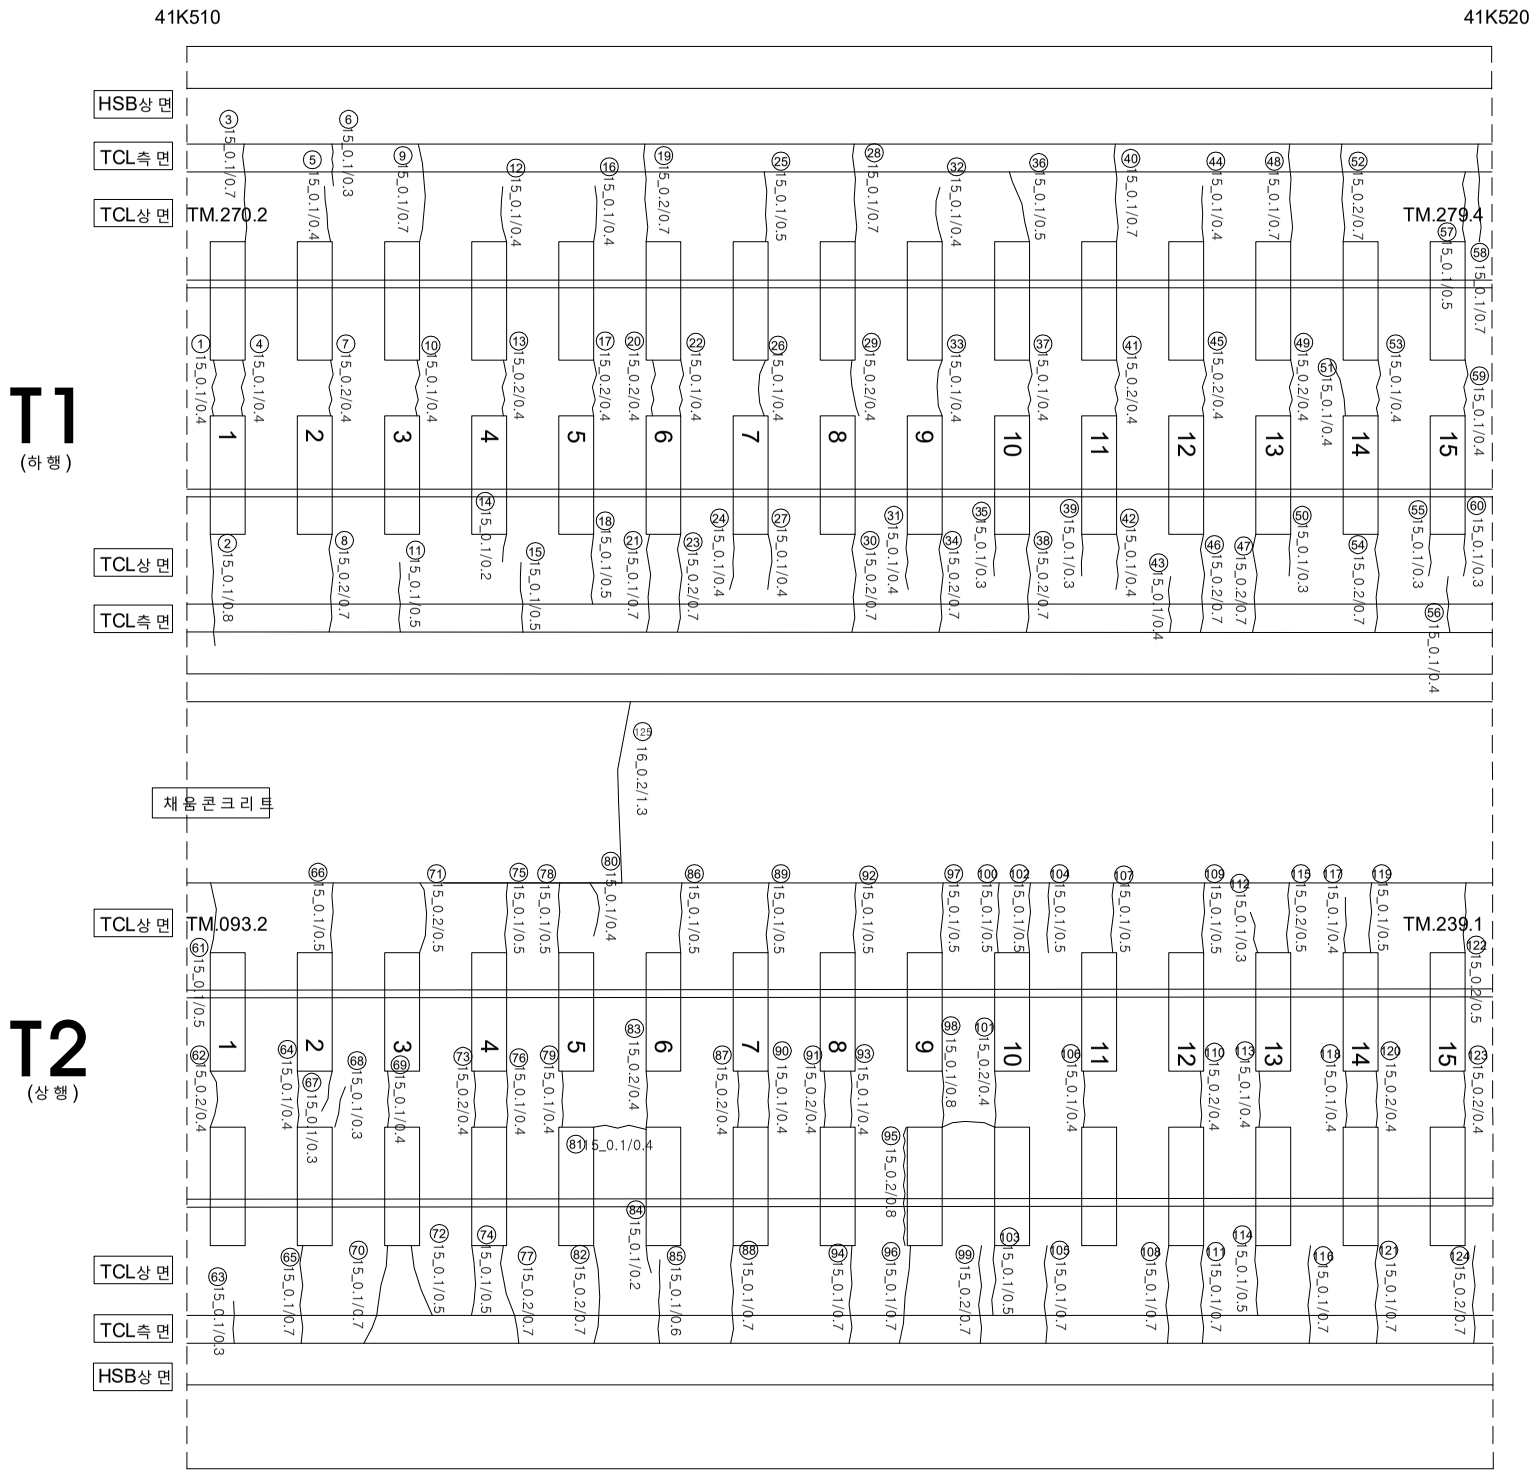
연번	손상	폭		연장		비고	연번	손상	폭		연장		비고	연번	손상	폭		연장		비고
1	균열	0.1	㎜	0.4	m		56	균열	0.1	㎜	0.4	m		111	균열	0.1	㎜	0.7	m	
2	균열	0.1	㎜	0.8	m		57	균열	0.1	㎜	0.5	m		112	균열	0.1	㎜	0.3	m	
3	균열	0.1	㎜	0.7	m		58	균열	0.1	㎜	0.7	m		113	균열	0.1	㎜	0.4	m	
4	균열	0.1	㎜	0.4	m		59	균열	0.1	㎜	0.4	m		114	균열	0.1	㎜	0.5	m	
5	균열	0.1	㎜	0.4	m		60	균열	0.1	㎜	0.3	m		115	균열	0.2	㎜	0.5	m	
6	균열	0.1	㎜	0.3	m		61	균열	0.1	㎜	0.5	m		116	균열	0.1	㎜	0.7	m	
7	균열	0.2	㎜	0.4	m		62	균열	0.2	㎜	0.4	m		117	균열	0.1	㎜	0.4	m	
8	균열	0.2	㎜	0.7	m		63	균열	0.1	㎜	0.3	m		118	균열	0.1	㎜	0.4	m	
9	균열	0.1	㎜	0.7	m		64	균열	0.1	㎜	0.4	m		119	균열	0.1	㎜	0.5	m	
10	균열	0.1	㎜	0.4	m		65	균열	0.1	㎜	0.7	m		120	균열	0.2	㎜	0.4	m	
11	균열	0.1	㎜	0.5	m		66	균열	0.1	㎜	0.5	m		121	균열	0.1	㎜	0.7	m	
12	균열	0.1	㎜	0.4	m		67	균열	0.1	㎜	0.3	m		122	균열	0.2	㎜	0.5	m	
13	균열	0.2	㎜	0.4	m		68	균열	0.1	㎜	0.3	m		123	균열	0.2	㎜	0.4	m	
14	균열	0.1	㎜	0.2	m		69	균열	0.1	㎜	0.4	m		124	균열	0.2	㎜	0.7	m	
15	균열	0.1	㎜	0.5	m		70	균열	0.1	㎜	0.7	m		125	균열	0.2	㎜	1.3	m	
16	균열	0.1	㎜	0.4	m		71	균열	0.2	㎜	0.5	m		126

17	균열	0.2	㎜	0.4	m		72	균열	0.1	㎜	0.5	m		127						
18	균열	0.1	㎜	0.5	m		73	균열	0.2	㎜	0.4	m		128						
19	균열	0.2	㎜	0.7	m		74	균열	0.1	㎜	0.5	m		129						
20	균열	0.2	㎜	0.4	m		75	균열	0.1	㎜	0.5	m		130						
21	균열	0.1	㎜	0.7	m		76	균열	0.1	㎜	0.4	m		131						
22	균열	0.1	㎜	0.4	m		77	균열	0.2	㎜	0.7	m		132						
23	균열	0.2	㎜	0.7	m		78	균열	0.1	㎜	0.5	m		133						
24	균열	0.1	㎜	0.4	m		79	균열	0.1	㎜	0.4	m		134						
25	균열	0.1	㎜	0.5	m		80	균열	0.1	㎜	0.4	m		135						
26	균열	0.1	㎜	0.4	m		81	균열	0.1	㎜	0.4	m		136						
27	균열	0.1	㎜	0.4	m		82	균열	0.2	㎜	0.7	m		137						
28	균열	0.1	㎜	0.7	m		83	균열	0.2	㎜	0.4	m		138						
29	균열	0.2	㎜	0.4	m		84	균열	0.1	㎜	0.4	m		139						
30	균열	0.2	㎜	0.7	m		85	균열	0.1	㎜	0.6	m		140						
31	균열	0.1	㎜	0.4	m		86	균열	0.1	㎜	0.5	m		141						
32	균열	0.1	㎜	0.4	m		87	균열	0.2	㎜	0.4	m		142						
33	균열	0.1	㎜	0.4	m		88	균열	0.1	㎜	0.7	m		143						
34	균열	0.2	㎜	0.7	m		89	균열	0.1	㎜	0.5	m		144						
35	균열	0.1	㎜	0.3	m		90	균열	0.1	㎜	0.4	m		145						
36	균열	0.1	㎜	0.5	m		91	균열	0.2	㎜	0.4	m		146

37	균열	0.1	㎜	0.4	m		92	균열	0.1	㎜	0.5	m		147						
38	균열	0.2	㎜	0.7	m		93	균열	0.1	㎜	0.4	m		148						
39	균열	0.1	㎜	0.3	m		94	균열	0.1	㎜	0.7	m		149						
40	균열	0.1	㎜	0.7	m		95	경계부 균열	0.2	㎜	0.8	m		150						
41	균열	0.2	㎜	0.4	m		96	균열	0.1	㎜	0.7	m		151						
42	균열	0.1	㎜	0.4	m		97	균열	0.1	㎜	0.5	m		152						
43	균열	0.1	㎜	0.4	m		98	균열	0.1	㎜	0.8	m		153						
44	균열	0.1	㎜	0.4	m		99	균열	0.2	㎜	0.7	m		154						
45	균열	0.2	㎜	0.4	m		100	균열	0.1	㎜	0.5	m		155						
46	균열	0.2	㎜	0.7	m		101	균열	0.2	㎜	0.4	m		156						
47	균열	0.2	㎜	0.7	m		102	균열	0.1	㎜	0.5	m		157						
48	균열	0.1	㎜	0.7	m		103	균열	0.1	㎜	0.5	m		158						
49	균열	0.2	㎜	0.4	m		104	균열	0.1	㎜	0.5	m		159						
50	균열	0.1	㎜	0.3	m		105	균열	0.1	㎜	0.7	m		160						
51	균열	0.1	㎜	0.4	m		106	균열	0.1	㎜	0.4	m		161						
52	균열	0.2	㎜	0.7	m		107	균열	0.1	㎜	0.5	m		162						
53	균열	0.1	㎜	0.4	m		108	균열	0.1	㎜	0.7	m		163						
54	균열	0.2	㎜	0.7	m		109	균열	0.1	㎜	0.5	m		164						
55	균열	0.1	㎜	0.3	m		110	균열	0.2	㎜	0.4	m		165
