외관조사망도 번호
G20_향지교_토공노반_38(41k520~41k530)

호남고속선 향지교_토공노반_38(41.520~41.530km, L=10m)

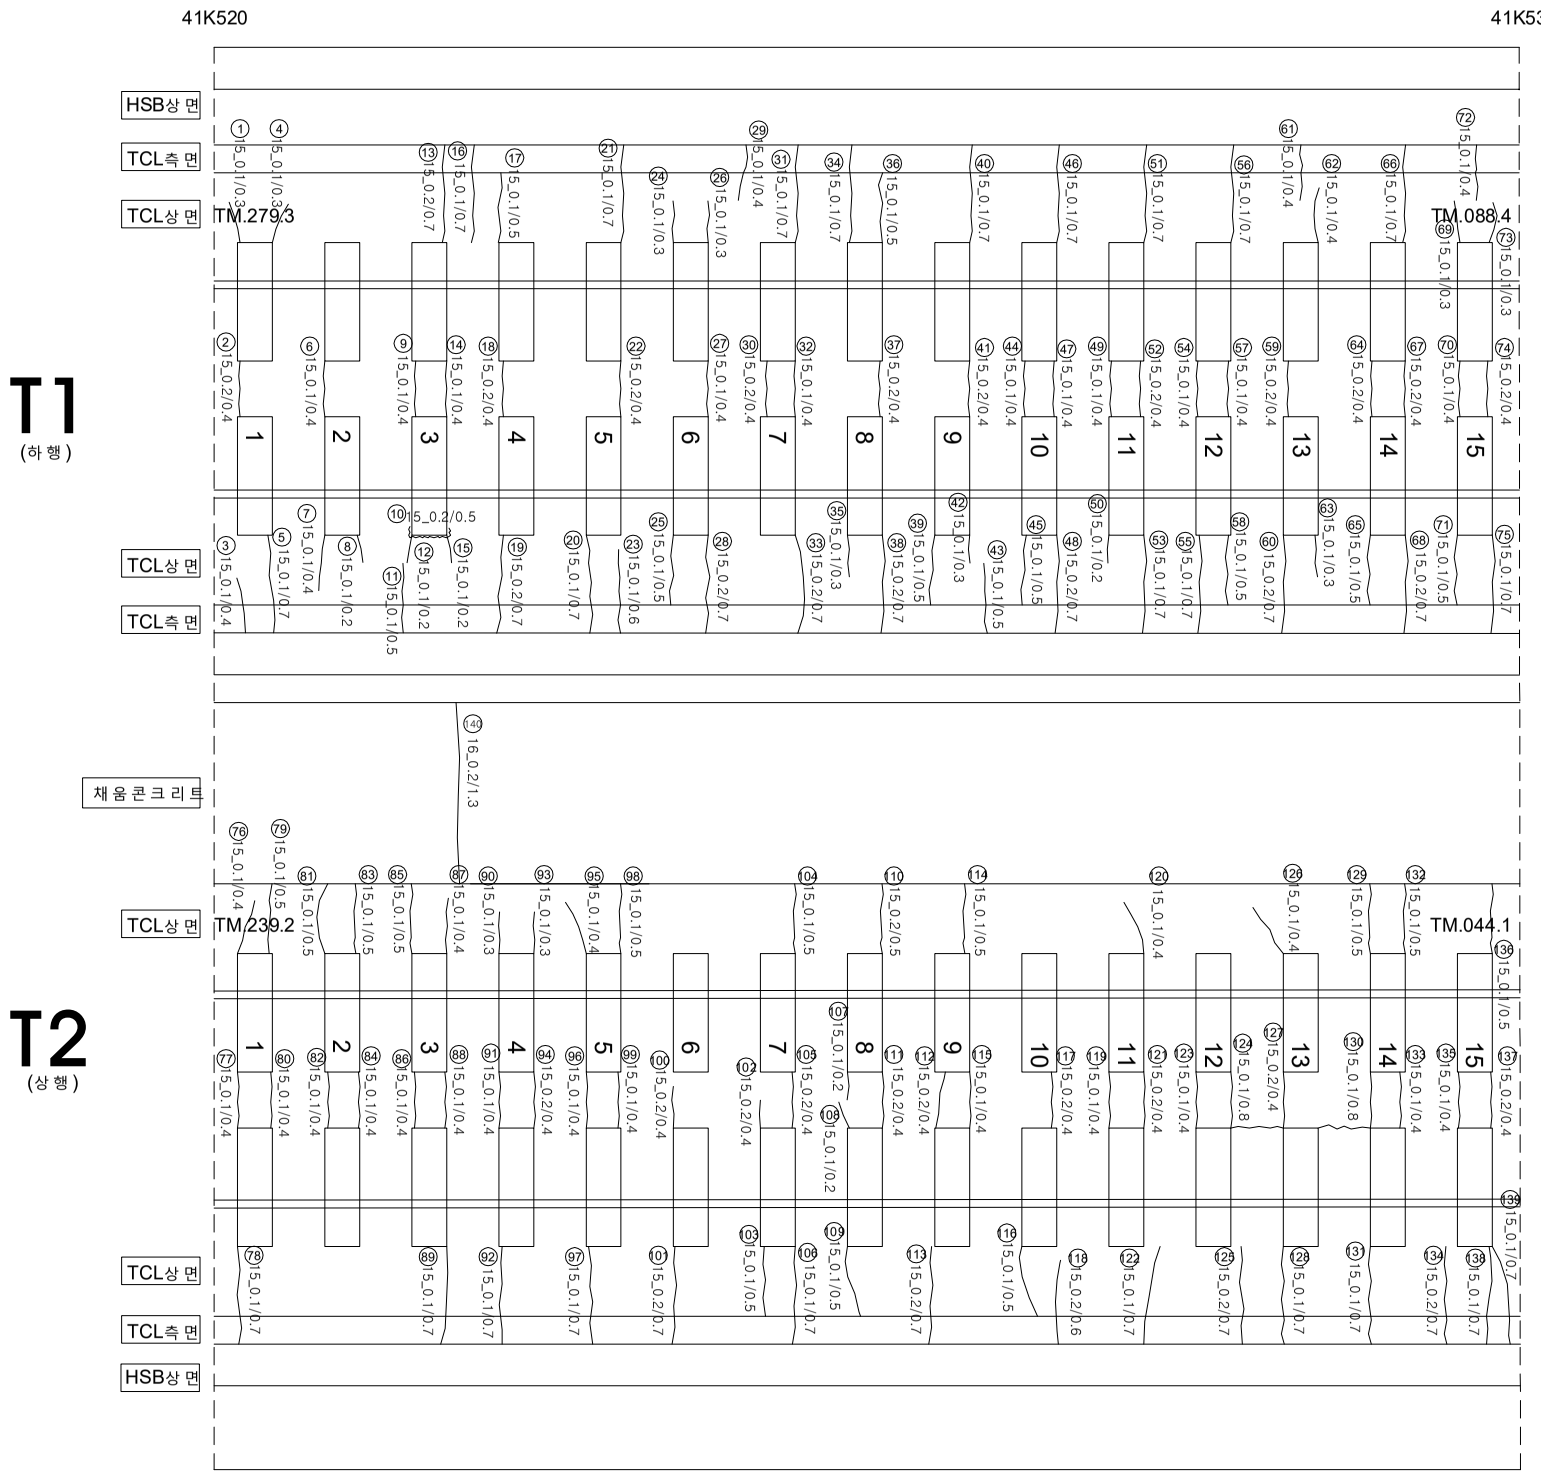
연번	손상	폭		연장		비고	연번	손상	폭		연장		비고	연번	손상	폭		연장		비고
1	균열	0.1	㎜	0.3	m		56	균열	0.1	㎜	0.7	m		111	균열	0.2	㎜	0.4	m	
2	균열	0.2	㎜	0.4	m		57	균열	0.1	㎜	0.4	m		112	균열	0.2	㎜	0.4	m	
3	균열	0.1	㎜	0.4	m		58	균열	0.1	㎜	0.5	m		113	균열	0.2	㎜	0.7	m	
4	균열	0.1	㎜	0.3	m		59	균열	0.2	㎜	0.4	m		114	균열	0.1	㎜	0.5	m	
5	균열	0.1	㎜	0.7	m		60	균열	0.2	㎜	0.7	m		115	균열	0.1	㎜	0.4	m	
6	균열	0.1	㎜	0.4	m		61	균열	0.1	㎜	0.4	m		116	균열	0.1	㎜	0.5	m	
7	균열	0.1	㎜	0.4	m		62	균열	0.1	㎜	0.4	m		117	균열	0.2	㎜	0.4	m	
8	균열	0.1	㎜	0.2	m		63	균열	0.1	㎜	0.3	m		118	균열	0.2	㎜	0.6	m	
9	균열	0.1	㎜	0.4	m		64	균열	0.2	㎜	0.4	m		119	균열	0.1	㎜	0.4	m	
10	경계부 균열	0.2	㎜	0.5	m		65	균열	0.1	㎜	0.5	m		120	균열	0.1	㎜	0.4	m	
11	균열	0.1	㎜	0.5	m		66	균열	0.1	㎜	0.7	m		121	균열	0.2	㎜	0.4	m	
12	균열	0.1	㎜	0.2	m		67	균열	0.2	㎜	0.4	m		122	균열	0.1	㎜	0.7	m	
13	균열	0.2	㎜	0.7	m		68	균열	0.2	㎜	0.7	m		123	균열	0.1	㎜	0.4	m	
14	균열	0.1	㎜	0.4	m		69	균열	0.1	㎜	0.3	m		124	균열	0.1	㎜	0.8	m	
15	균열	0.1	㎜	0.2	m		70	균열	0.1	㎜	0.4	m		125	균열	0.2	㎜	0.7	m	
16	균열	0.1	㎜	0.7	m		71	균열	0.1	㎜	0.5	m		126	균열	0.1	㎜	0.4	m

17	균열	0.1	㎜	0.5	m		72	균열	0.1	㎜	0.4	m		127	균열	0.2	㎜	0.4	m	
18	균열	0.2	㎜	0.4	m		73	균열	0.1	㎜	0.3	m		128	균열	0.1	㎜	0.7	m	
19	균열	0.2	㎜	0.7	m		74	균열	0.2	㎜	0.4	m		129	균열	0.1	㎜	0.5	m	
20	균열	0.1	㎜	0.7	m		75	균열	0.1	㎜	0.7	m		130	균열	0.1	㎜	0.8	m	
21	균열	0.1	㎜	0.7	m		76	균열	0.1	㎜	0.4	m		131	균열	0.1	㎜	0.7	m	
22	균열	0.2	㎜	0.4	m		77	균열	0.1	㎜	0.4	m		132	균열	0.1	㎜	0.5	m	
23	균열	0.1	㎜	0.6	m		78	균열	0.1	㎜	0.7	m		133	균열	0.1	㎜	0.4	m	
24	균열	0.1	㎜	0.3	m		79	균열	0.1	㎜	0.5	m		134	균열	0.2	㎜	0.7	m	
25	균열	0.1	㎜	0.5	m		80	균열	0.1	㎜	0.4	m		135	균열	0.1	㎜	0.4	m	
26	균열	0.1	㎜	0.3	m		81	균열	0.1	㎜	0.5	m		136	균열	0.1	㎜	0.5	m	
27	균열	0.1	㎜	0.4	m		82	균열	0.1	㎜	0.4	m		137	균열	0.2	㎜	0.4	m	
28	균열	0.2	㎜	0.7	m		83	균열	0.1	㎜	0.5	m		138	균열	0.1	㎜	0.7	m	
29	균열	0.1	㎜	0.4	m		84	균열	0.1	㎜	0.4	m		139	균열	0.1	㎜	0.7	m	
30	균열	0.2	㎜	0.4	m		85	균열	0.1	㎜	0.5	m		140	균열	0.2	㎜	1.3	m	
31	균열	0.1	㎜	0.7	m		86	균열	0.1	㎜	0.4	m		141						
32	균열	0.1	㎜	0.4	m		87	균열	0.1	㎜	0.4	m		142						
33	균열	0.2	㎜	0.7	m		88	균열	0.1	㎜	0.4	m		143

34	균열	0.1	㎜	0.7	m		89	균열	0.1	㎜	0.7	m		144						
35	균열	0.1	㎜	0.3	m		90	균열	0.1	㎜	0.3	m		145						
36	균열	0.1	㎜	0.5	m		91	균열	0.1	㎜	0.4	m		146						
37	균열	0.2	㎜	0.4	m		92	균열	0.1	㎜	0.7	m		147						
38	균열	0.2	㎜	0.7	m		93	균열	0.1	㎜	0.3	m		148						
39	균열	0.1	㎜	0.5	m		94	균열	0.2	㎜	0.4	m		149						
40	균열	0.1	㎜	0.7	m		95	균열	0.1	㎜	0.4	m		150						
41	균열	0.2	㎜	0.4	m		96	균열	0.1	㎜	0.4	m		151						
42	균열	0.1	㎜	0.3	m		97	균열	0.1	㎜	0.7	m		152						
43	균열	0.1	㎜	0.5	m		98	균열	0.1	㎜	0.5	m		153						
44	균열	0.1	㎜	0.4	m		99	균열	0.1	㎜	0.4	m		154						
45	균열	0.1	㎜	0.5	m		100	균열	0.2	㎜	0.4	m		155						
46	균열	0.1	㎜	0.7	m		101	균열	0.2	㎜	0.7	m		156						
47	균열	0.1	㎜	0.4	m		102	균열	0.2	㎜	0.4	m		157						
48	균열	0.2	㎜	0.7	m		103	균열	0.1	㎜	0.5	m		158						
49	균열	0.1	㎜	0.4	m		104	균열	0.1	㎜	0.5	m		159						
50	균열	0.1	㎜	0.2	m		105	균열	0.2	㎜	0.4	m		160						
51	균열	0.1	㎜	0.7	m		106	균열	0.1	㎜	0.7	m		161						
52	균열	0.2	㎜	0.4	m		107	균열	0.1	㎜	0.2	m		162

53	균열	0.1	㎜	0.7	m		108	균열	0.1	㎜	0.2	m		163						
54	균열	0.1	㎜	0.4	m		109	균열	0.1	㎜	0.5	m		164						
55	균열	0.1	㎜	0.7	m		110	균열	0.2	㎜	0.5	m		165
