호남고속선 향지교_토공노반_40(41.540~41.543km, L=3m)

외관조사망도 번호
G20_향지교_토공노반_40(41k540~41k543)

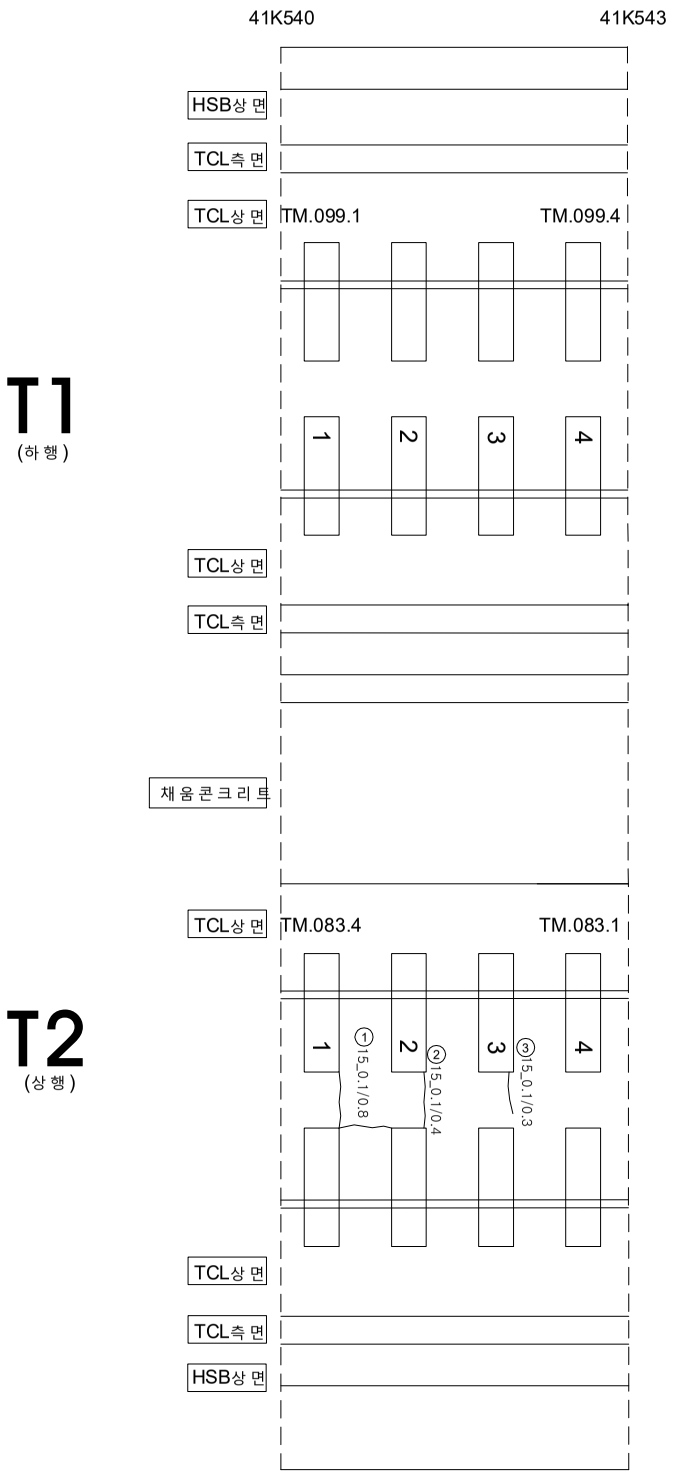
연번	손상	폭		연장		비고	연번	손상	폭		연장		비고
1	균열	0.1	㎜	0.8	m		56						
2	균열	0.1	㎜	0.4	m		57						
3	균열	0.1	㎜	0.3	m		58						
4							59						
5							60						
6							61						
7							62						
8							63						
9							64						
10							65						
11							66						
12							67						
13							68						
14							69						
15							70						
16							71						
17							72						
18							73						
19							74						
20							75						
21							76						
22							77						
23							78						
24							79						
25							80						
26							81						
27							82						
28							83						
29							84						
30							85						
31							86						
32							87						
33							88						
34							89						
35							90						
36							91						
37							92						
38							93						
39							94						
40							95						
41							96						
42							97						
43							98						
44							99						
45							100						
46							101						
47							102						
48							103						
49							104						
50							105
