외관조사망도 번호
G20_향지교_토공노반_5(41k190~41k200)

호남고속선 향지교_토공노반_5(41.190~41.200km, L=10m)

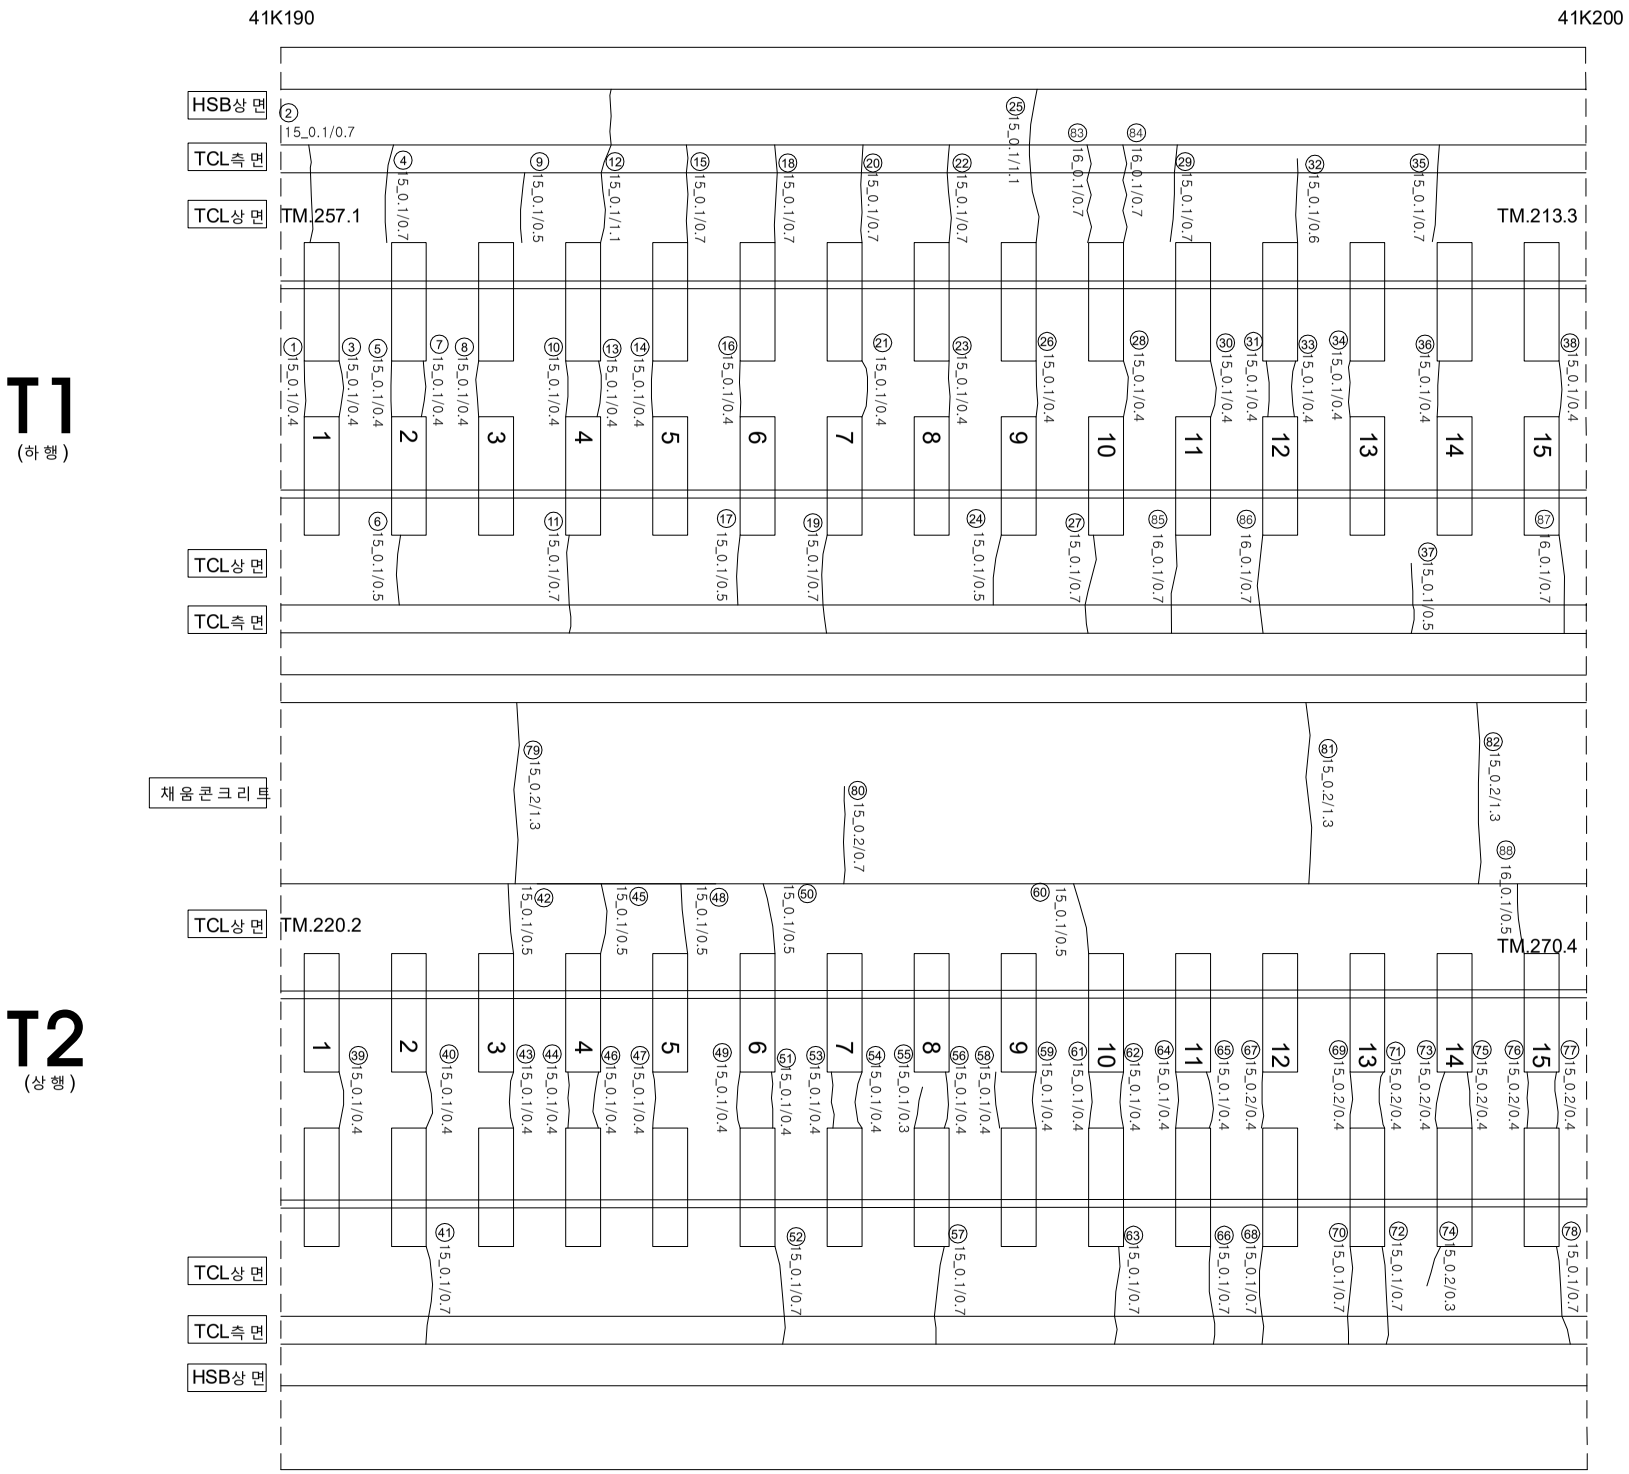
연번	손상	폭		연장		비고	연번	손상	폭		연장		비고
1	균열	0.1	㎜	0.4	m		56	균열	0.1	㎜	0.4	m	
2	균열	0.1	㎜	0.7	m		57	균열	0.1	㎜	0.7	m	
3	균열	0.1	㎜	0.4	m		58	균열	0.1	㎜	0.4	m	
4	균열	0.1	㎜	0.7	m		59	균열	0.1	㎜	0.4	m	
5	균열	0.1	㎜	0.4	m		60	균열	0.1	㎜	0.5	m	
6	균열	0.1	㎜	0.5	m		61	균열	0.1	㎜	0.4	m	
7	균열	0.1	㎜	0.4	m		62	균열	0.1	㎜	0.4	m	
8	균열	0.1	㎜	0.4	m		63	균열	0.1	㎜	0.7	m	
9	균열	0.1	㎜	0.5	m		64	균열	0.1	㎜	0.4	m	
10	균열	0.1	㎜	0.4	m		65	균열	0.1	㎜	0.4	m	
11	균열	0.1	㎜	0.7	m		66	균열	0.1	㎜	0.7	m	
12	균열	0.1	㎜	1.1	m		67	균열	0.2	㎜	0.4	m	
13	균열	0.1	㎜	0.4	m		68	균열	0.1	㎜	0.7	m	
14	균열	0.1	㎜	0.4	m		69	균열	0.2	㎜	0.4	m	
15	균열	0.1	㎜	0.7	m		70	균열	0.1	㎜	0.7	m	
16	균열	0.1	㎜	0.4	m		71	균열	0.2	㎜	0.4	m	
17	균열	0.1	㎜	0.5	m		72	균열	0.1	㎜	0.7	m	
18	균열	0.1	㎜	0.7	m		73	균열	0.2	㎜	0.4	m	
19	균열	0.1	㎜	0.7	m		74	균열	0.2	㎜	0.3	m	
20	균열	0.1	㎜	0.7	m		75	균열	0.2	㎜	0.4	m	
21	균열	0.1	㎜	0.4	m		76	균열	0.2	㎜	0.4	m	
22	균열	0.1	㎜	0.7	m		77	균열	0.2	㎜	0.4	m	
23	균열	0.1	㎜	0.4	m		78	균열	0.1	㎜	0.7	m	
24	균열	0.1	㎜	0.5	m		79	균열	0.2	㎜	1.3	m

25	균열	0.1	㎜	1.1	m		80	균열	0.2	㎜	0.7	m	
26	균열	0.1	㎜	0.4	m		81	균열	0.2	㎜	1.3	m	
27	균열	0.1	㎜	0.7	m		82	균열	0.2	㎜	1.3	m	
28	균열	0.1	㎜	0.4	m		83	균열	0.1	㎜	0.7	m	
29	균열	0.1	㎜	0.7	m		84	균열	0.1	㎜	0.7	m	
30	균열	0.1	㎜	0.4	m		85	균열	0.1	㎜	0.7	m	
31	균열	0.1	㎜	0.4	m		86	균열	0.1	㎜	0.7	m	
32	균열	0.1	㎜	0.6	m		87	균열	0.1	㎜	0.7	m	
33	균열	0.1	㎜	0.4	m		88	균열	0.1	㎜	0.5	m	
34	균열	0.1	㎜	0.4	m		89						
35	균열	0.1	㎜	0.7	m		90						
36	균열	0.1	㎜	0.4	m		91						
37	균열	0.1	㎜	0.5	m		92						
38	균열	0.1	㎜	0.4	m		93						
39	균열	0.1	㎜	0.4	m		94						
40	균열	0.1	㎜	0.4	m		95						
41	균열	0.1	㎜	0.7	m		96						
42	균열	0.1	㎜	0.5	m		97						
43	균열	0.1	㎜	0.4	m		98						
44	균열	0.1	㎜	0.4	m		99						
45	균열	0.1	㎜	0.5	m		100						
46	균열	0.1	㎜	0.4	m		101						
47	균열	0.1	㎜	0.4	m		102						
48	균열	0.1	㎜	0.5	m		103						
49	균열	0.1	㎜	0.4	m		104						
50	균열	0.1	㎜	0.5	m		105						
51	균열	0.1	㎜	0.4	m		106						
52	균열	0.1	㎜	0.7	m		107						
53	균열	0.1	㎜	0.4	m		108						
54	균열	0.1	㎜	0.4	m		109

55	균열	0.1	㎜	0.3	m		110
