외관조사망도 번호
G20_향지교_토공노반_6(41k200~41k210)

호남고속선 향지교_토공노반_6(41.200~41.210km, L=10m)

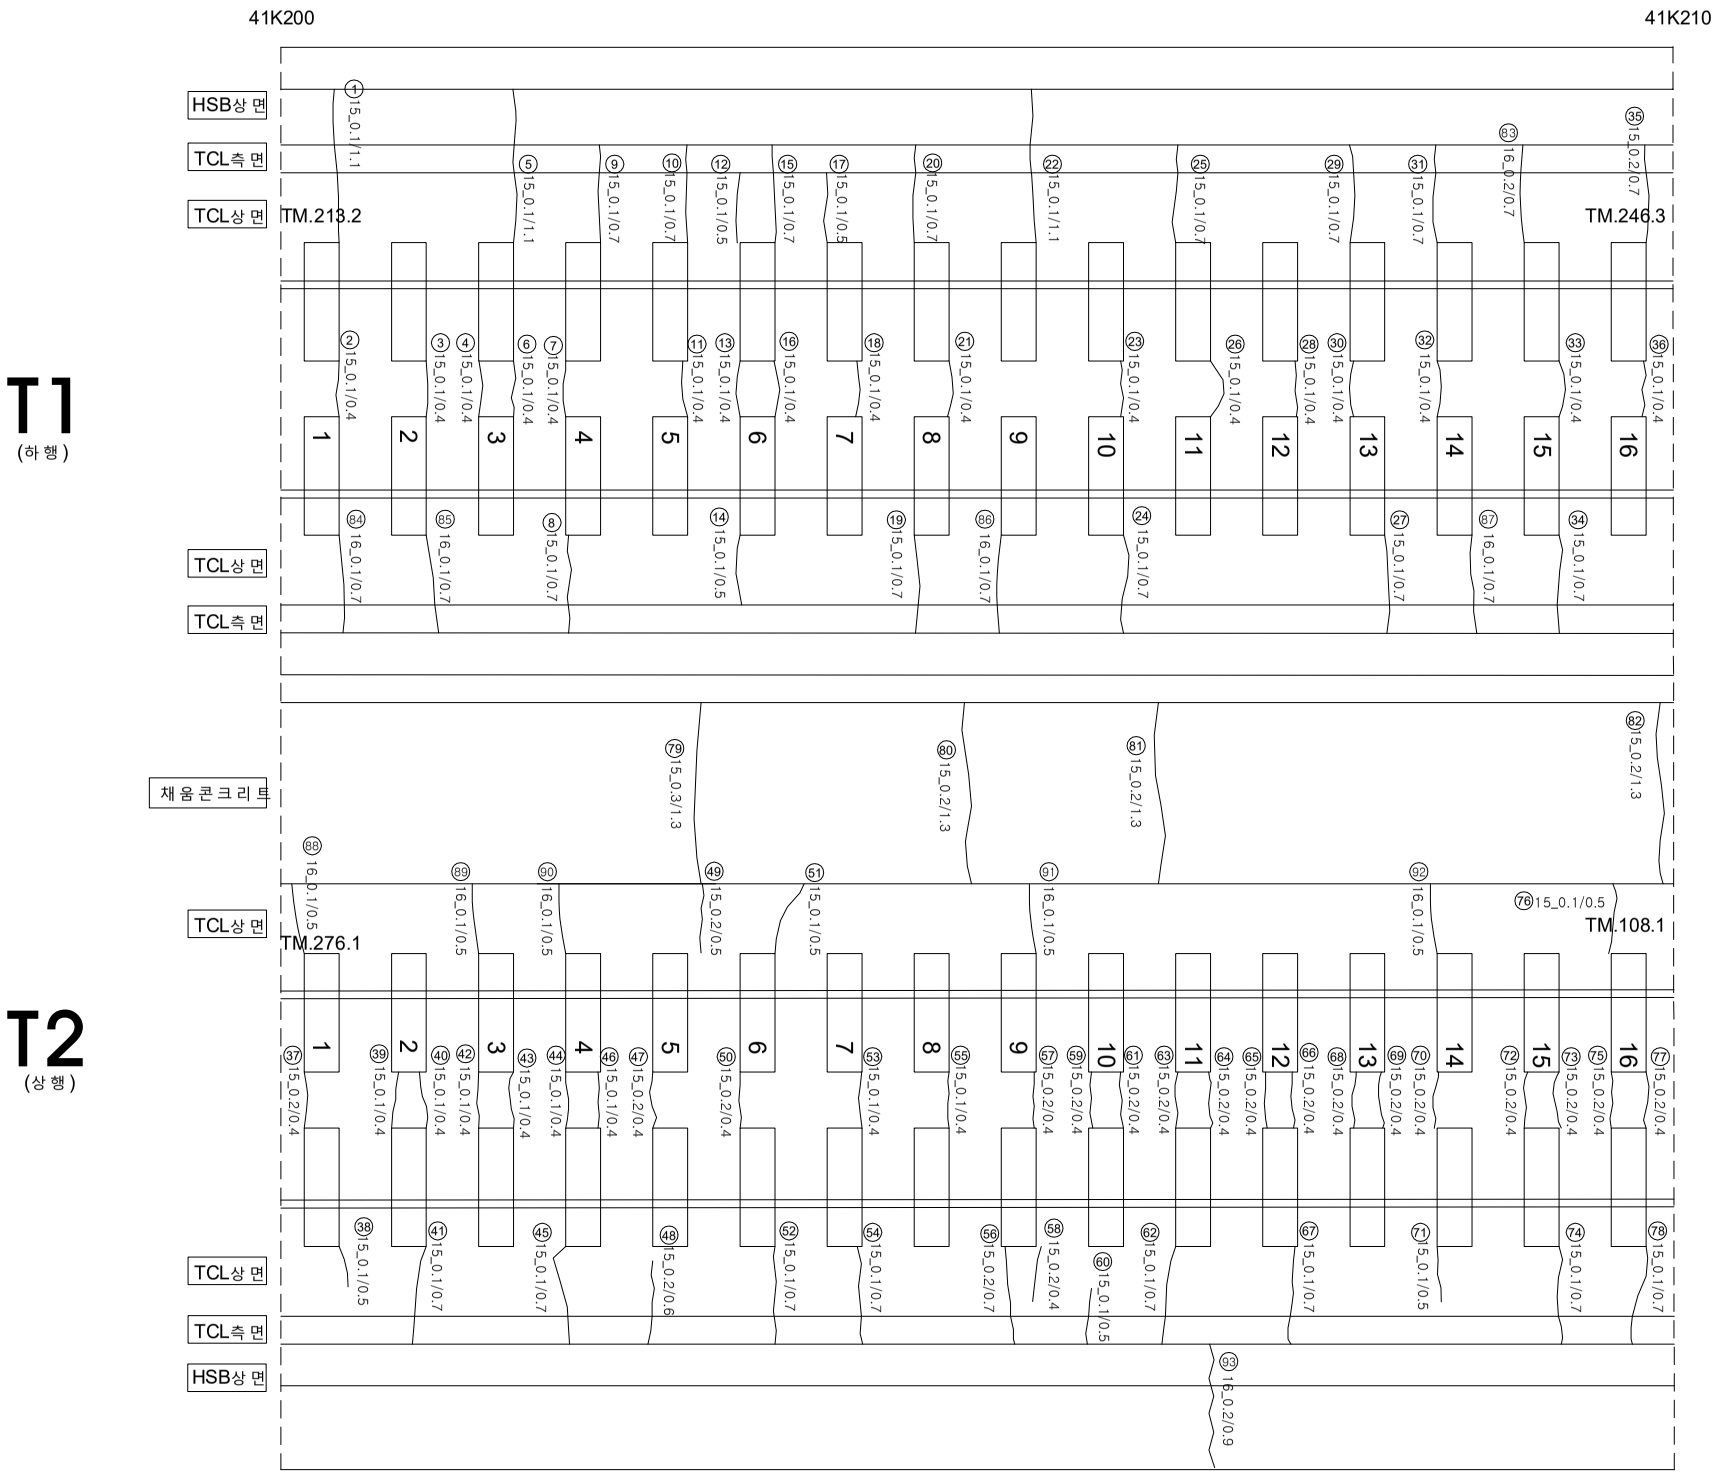
연번	손상	폭		연장		비고	연번	손상	폭		연장		비고
1	균열	0.1	㎜	1.1	m		56	균열	0.2	㎜	0.7	m	
2	균열	0.1	㎜	0.4	m		57	균열	0.2	㎜	0.4	m	
3	균열	0.1	㎜	0.4	m		58	균열	0.2	㎜	0.4	m	
4	균열	0.1	㎜	0.4	m		59	균열	0.2	㎜	0.4	m	
5	균열	0.1	㎜	1.1	m		60	균열	0.1	㎜	0.5	m	
6	균열	0.1	㎜	0.4	m		61	균열	0.2	㎜	0.4	m	
7	균열	0.1	㎜	0.4	m		62	균열	0.1	㎜	0.7	m	
8	균열	0.1	㎜	0.7	m		63	균열	0.2	㎜	0.4	m	
9	균열	0.1	㎜	0.7	m		64	균열	0.2	㎜	0.4	m	
10	균열	0.1	㎜	0.7	m		65	균열	0.2	㎜	0.4	m	
11	균열	0.1	㎜	0.4	m		66	균열	0.2	㎜	0.4	m	
12	균열	0.1	㎜	0.5	m		67	균열	0.1	㎜	0.7	m	
13	균열	0.1	㎜	0.4	m		68	균열	0.2	㎜	0.4	m	
14	균열	0.1	㎜	0.5	m		69	균열	0.2	㎜	0.4	m	
15	균열	0.1	㎜	0.7	m		70	균열	0.2	㎜	0.4	m	
16	균열	0.1	㎜	0.4	m		71	균열	0.1	㎜	0.5	m	
17	균열	0.1	㎜	0.5	m		72	균열	0.2	㎜	0.4	m	
18	균열	0.1	㎜	0.4	m		73	균열	0.2	㎜	0.4	m	
19	균열	0.1	㎜	0.7	m		74	균열	0.1	㎜	0.7	m	
20	균열	0.1	㎜	0.7	m		75	균열	0.2	㎜	0.4	m	
21	균열	0.1	㎜	0.4	m		76	균열	0.1	㎜	0.5	m	
22	균열	0.1	㎜	1.1	m		77	균열	0.2	㎜	0.4	m	
23	균열	0.1	㎜	0.4	m		78	균열	0.1	㎜	0.7	m	
24	균열	0.1	㎜	0.7	m		79	균열	0.3	㎜	1.3	m

25	균열	0.1	㎜	0.7	m		80	균열	0.2	㎜	1.3	m	
26	균열	0.1	㎜	0.4	m		81	균열	0.2	㎜	1.3	m	
27	균열	0.1	㎜	0.7	m		82	균열	0.2	㎜	1.3	m	
28	균열	0.1	㎜	0.4	m		83	균열	0.2	㎜	0.7	m	
29	균열	0.1	㎜	0.7	m		84	균열	0.1	㎜	0.7	m	
30	균열	0.1	㎜	0.4	m		85	균열	0.1	㎜	0.7	m	
31	균열	0.1	㎜	0.7	m		86	균열	0.1	㎜	0.7	m	
32	균열	0.1	㎜	0.4	m		87	균열	0.1	㎜	0.7	m	
33	균열	0.1	㎜	0.4	m		88	균열	0.1	㎜	0.5	m	
34	균열	0.1	㎜	0.7	m		89	균열	0.1	㎜	0.5	m	
35	균열(변경)	0.2	㎜	0.7	m		90	균열	0.1	㎜	0.5	m	
36	균열	0.1	㎜	0.4	m		91	균열	0.1	㎜	0.5	m	
37	균열	0.2	㎜	0.4	m		92	균열	0.1	㎜	0.5	m	
38	균열	0.1	㎜	0.5	m		93	균열	0.2	㎜	0.9	m	
39	균열	0.1	㎜	0.4	m		94						
40	균열	0.1	㎜	0.4	m		95						
41	균열	0.1	㎜	0.7	m		96						
42	균열	0.1	㎜	0.4	m		97						
43	균열	0.1	㎜	0.4	m		98						
44	균열	0.1	㎜	0.4	m		99						
45	균열	0.1	㎜	0.7	m		100						
46	균열	0.1	㎜	0.4	m		101						
47	균열	0.1	㎜	0.4	m		102						
48	균열	0.2	㎜	0.6	m		103						
49	균열	0.2	㎜	0.5	m		104						
50	균열	0.2	㎜	0.4	m		105						
51	균열	0.1	㎜	0.5	m		106						
52	균열	0.1	㎜	0.7	m		107

53	균열	0.1	㎜	0.4	m		108						
54	균열	0.1	㎜	0.7	m		109						
55	균열	0.1	㎜	0.4	m		110
