외관조사망도 번호
G20_향지교_토공노반_7(41k210~41k220)

호남고속선 향지교_토공노반_7(41.210~41.220km, L=10m)

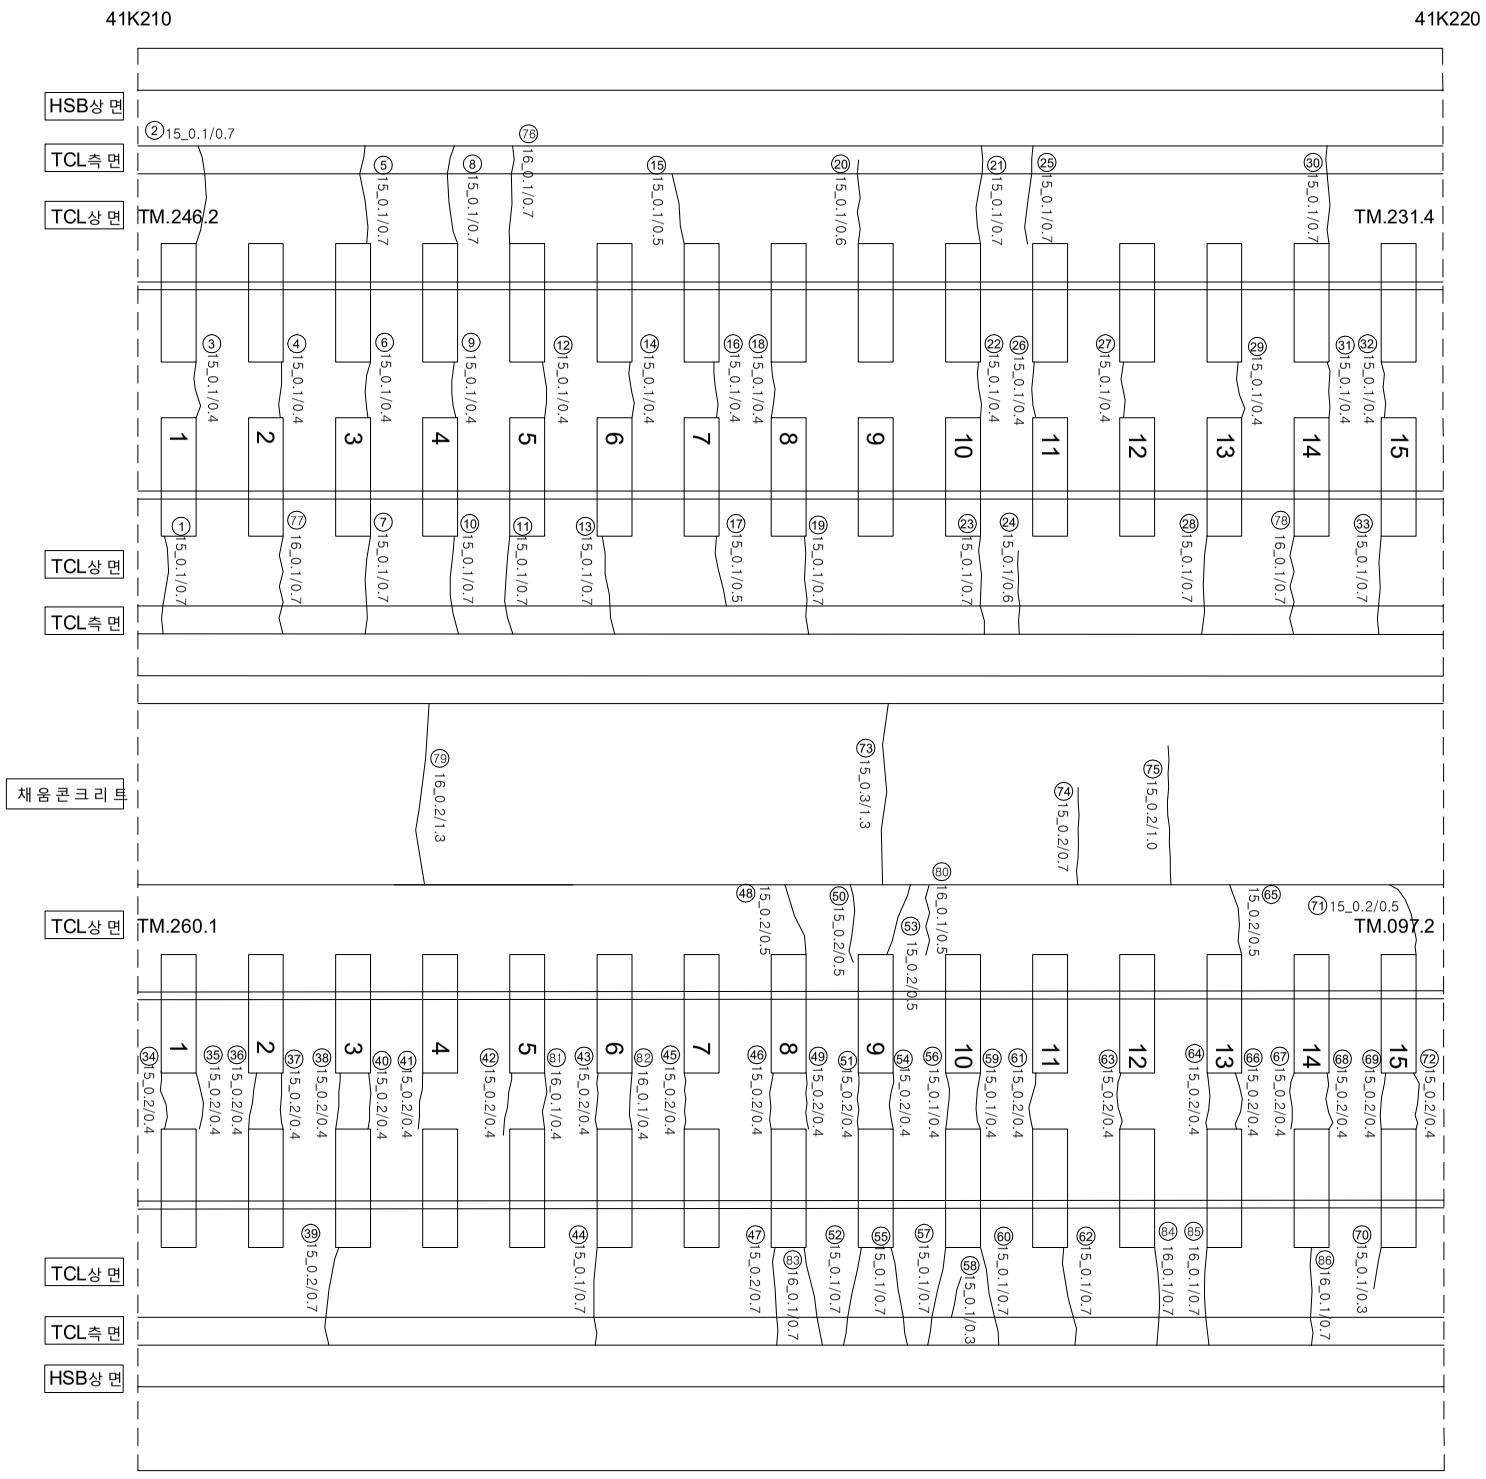
연번	손상	폭		연장		비고	연번	손상	폭		연장		비고
1	균열	0.1	㎜	0.7	m		56	균열	0.1	㎜	0.4	m	
2	균열	0.1	㎜	0.7	m		57	균열	0.1	㎜	0.7	m	
3	균열	0.1	㎜	0.4	m		58	균열	0.1	㎜	0.3	m	
4	균열	0.1	㎜	0.4	m		59	균열	0.1	㎜	0.4	m	
5	균열	0.1	㎜	0.7	m		60	균열	0.1	㎜	0.7	m	
6	균열	0.1	㎜	0.4	m		61	균열	0.2	㎜	0.4	m	
7	균열	0.1	㎜	0.7	m		62	균열	0.1	㎜	0.7	m	
8	균열	0.1	㎜	0.7	m		63	균열	0.2	㎜	0.4	m	
9	균열	0.1	㎜	0.4	m		64	균열	0.2	㎜	0.4	m	
10	균열	0.1	㎜	0.7	m		65	균열	0.2	㎜	0.5	m	
11	균열	0.1	㎜	0.7	m		66	균열	0.2	㎜	0.4	m	
12	균열	0.1	㎜	0.4	m		67	균열	0.2	㎜	0.4	m	
13	균열	0.1	㎜	0.7	m		68	균열	0.2	㎜	0.4	m	
14	균열	0.1	㎜	0.4	m		69	균열	0.2	㎜	0.4	m	
15	균열	0.1	㎜	0.5	m		70	균열	0.1	㎜	0.3	m	
16	균열	0.1	㎜	0.4	m		71	균열	0.2	㎜	0.5	m	
17	균열	0.1	㎜	0.5	m		72	균열	0.2	㎜	0.4	m	
18	균열	0.1	㎜	0.4	m		73	균열	0.3	㎜	1.3	m	
19	균열	0.1	㎜	0.7	m		74	균열	0.2	㎜	0.7	m	
20	균열	0.1	㎜	0.6	m		75	균열	0.2	㎜	1.0	m	
21	균열	0.1	㎜	0.7	m		76	균열	0.1	㎜	0.7	m	
22	균열	0.1	㎜	0.4	m		77	균열	0.1	㎜	0.7	m	
23	균열	0.1	㎜	0.7	m		78	균열	0.1	㎜	0.7	m	
24	균열	0.1	㎜	0.6	m		79	균열	0.2	㎜	1.3	m

25	균열	0.1	㎜	0.7	m		80	균열	0.1	㎜	0.5	m	
26	균열	0.1	㎜	0.4	m		81	균열	0.1	㎜	0.4	m	
27	균열	0.1	㎜	0.4	m		82	균열	0.1	㎜	0.4	m	
28	균열	0.1	㎜	0.7	m		83	균열	0.1	㎜	0.7	m	
29	균열	0.1	㎜	0.4	m		84	균열	0.1	㎜	0.7	m	
30	균열	0.1	㎜	0.7	m		85	균열	0.1	㎜	0.7	m	
31	균열	0.1	㎜	0.4	m		86	균열	0.1	㎜	0.7	m	
32	균열	0.1	㎜	0.4	m		87						
33	균열	0.1	㎜	0.7	m		88						
34	균열	0.2	㎜	0.4	m		89						
35	균열	0.2	㎜	0.4	m		90						
36	균열	0.2	㎜	0.4	m		91						
37	균열	0.2	㎜	0.4	m		92						
38	균열	0.2	㎜	0.4	m		93						
39	균열	0.2	㎜	0.7	m		94						
40	균열	0.2	㎜	0.4	m		95						
41	균열	0.2	㎜	0.4	m		96						
42	균열	0.2	㎜	0.4	m		97						
43	균열	0.2	㎜	0.4	m		98						
44	균열	0.1	㎜	0.7	m		99						
45	균열	0.2	㎜	0.4	m		100						
46	균열	0.2	㎜	0.4	m		101						
47	균열	0.2	㎜	0.7	m		102						
48	균열	0.2	㎜	0.5	m		103						
49	균열	0.2	㎜	0.4	m		104						
50	균열	0.2	㎜	0.5	m		105						
51	균열	0.2	㎜	0.4	m		106						
52	균열	0.1	㎜	0.7	m		107						
53	균열	0.2	㎜	0.5	m		108						
54	균열	0.2	㎜	0.4	m		109						
55	균열	0.1	㎜	0.7	m		110
