외관조사망도 번호
G20_향지교_토공노반_8(41k220~41k230)

호남고속선 향지교_토공노반_8(41.220~41.230m, L=10m)

시 행 사	용 역 명	용 역 사	과업 책임자	참여자 분야별 책임자
KORAIL 한국철도공사 KOREA RAILROAD	2017년도 호남고속선 오송-광주송정간 콘크리트궤도 점검용역	(주)한국구조물안전연구원 (주)한국국토안전연구원 (재)한국건설품질연구원	이 복 영	라 윤 강 김 정 기 윤 석 기

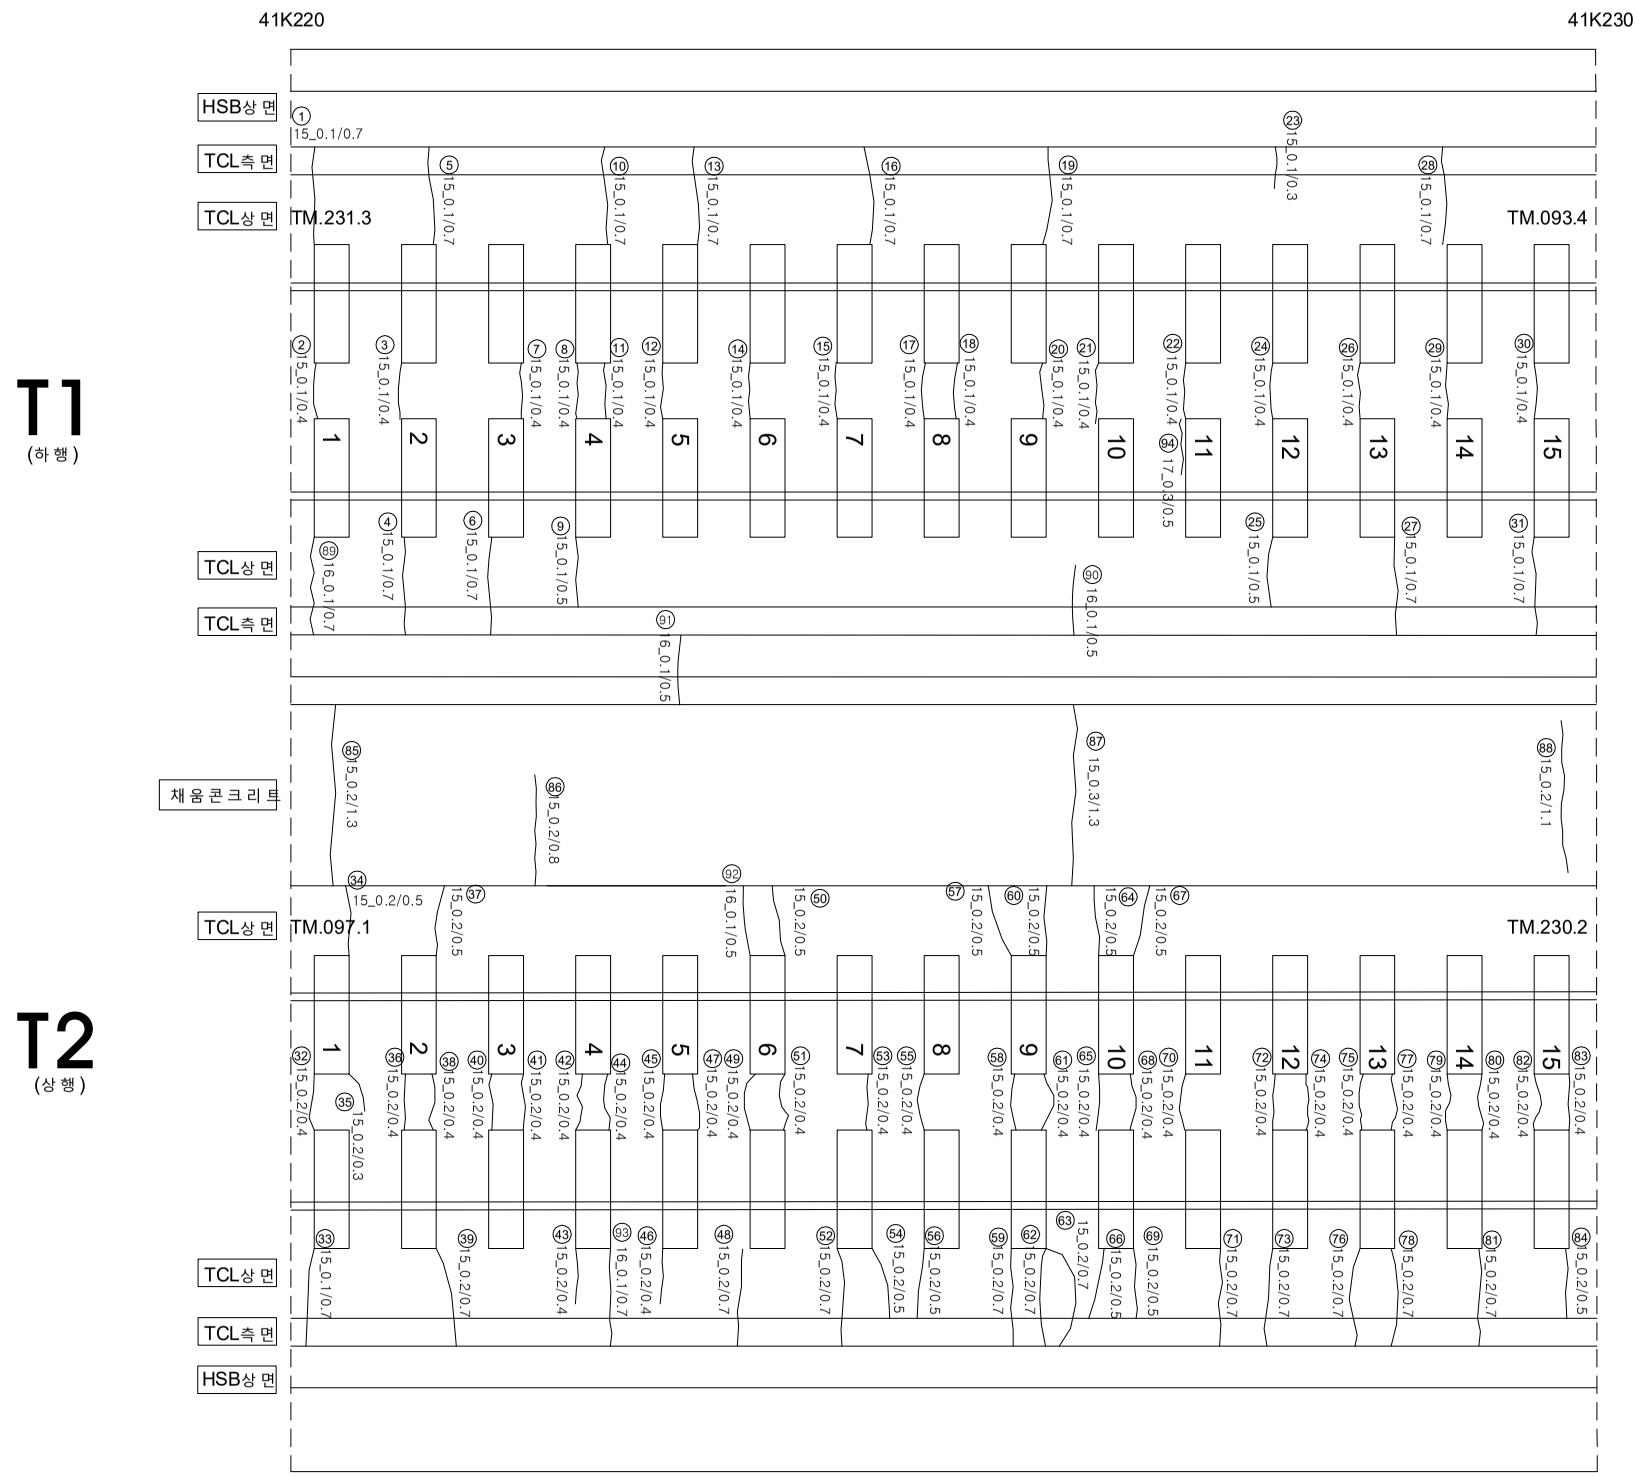
연번	손상	폭		연장		비고	연번	손상	폭		연장		비고
1	균열	0.1	㎜	0.7	m		56	균열	0.2	㎜	0.5	m	
2	균열	0.1	㎜	0.4	m		57	균열	0.2	㎜	0.5	m	
3	균열	0.1	㎜	0.4	m		58	균열	0.2	㎜	0.4	m	
4	균열	0.1	㎜	0.7	m		59	균열	0.2	㎜	0.7	m	
5	균열	0.1	㎜	0.7	m		60	균열	0.2	㎜	0.5	m	
6	균열	0.1	㎜	0.7	m		61	균열	0.2	㎜	0.4	m	
7	균열	0.1	㎜	0.4	m		62	균열	0.2	㎜	0.7	m	
8	균열	0.1	㎜	0.4	m		63	균열	0.2	㎜	0.7	m	
9	균열	0.1	㎜	0.5	m		64	균열	0.2	㎜	0.5	m	
10	균열	0.1	㎜	0.7	m		65	균열	0.2	㎜	0.4	m	
11	균열	0.1	㎜	0.4	m		66	균열	0.2	㎜	0.5	m	
12	균열	0.1	㎜	0.4	m		67	균열	0.2	㎜	0.5	m	
13	균열	0.1	㎜	0.7	m		68	균열	0.2	㎜	0.4	m	
14	균열	0.1	㎜	0.4	m		69	균열	0.2	㎜	0.5	m	
15	균열	0.1	㎜	0.4	m		70	균열	0.2	㎜	0.4	m	
16	균열	0.1	㎜	0.7	m		71	균열	0.2	㎜	0.7	m	
17	균열	0.1	㎜	0.4	m		72	균열	0.2	㎜	0.4	m	
18	균열	0.1	㎜	0.4	m		73	균열	0.2	㎜	0.7	m	
19	균열	0.1	㎜	0.7	m		74	균열	0.2	㎜	0.4	m	
20	균열	0.1	㎜	0.4	m		75	균열	0.2	㎜	0.4	m	
21	균열	0.1	㎜	0.4	m		76	균열	0.2	㎜	0.7	m	
22	균열	0.1	㎜	0.4	m		77	균열	0.2	㎜	0.4	m	
23	균열	0.1	㎜	0.3	m		78	균열	0.2	㎜	0.7	m	
24	균열	0.1	㎜	0.4	m		79	균열	0.2	㎜	0.4	m

25	균열	0.1	㎜	0.5	m		80	균열	0.2	㎜	0.4	m	
26	균열	0.1	㎜	0.4	m		81	균열	0.2	㎜	0.7	m	
27	균열	0.1	㎜	0.7	m		82	균열	0.2	㎜	0.4	m	
28	균열	0.1	㎜	0.7	m		83	균열	0.2	㎜	0.4	m	
29	균열	0.1	㎜	0.4	m		84	균열	0.2	㎜	0.5	m	
30	균열	0.1	㎜	0.4	m		85	균열	0.2	㎜	1.3	m	
31	균열	0.1	㎜	0.7	m		86	균열	0.2	㎜	0.8	m	
32	균열	0.2	㎜	0.4	m		87	균열	0.3	㎜	1.3	m	
33	균열	0.1	㎜	0.7	m		88	균열	0.2	㎜	1.1	m	
34	균열	0.2	㎜	0.5	m		89	균열	0.1	㎜	0.7	m	
35	균열	0.2	㎜	0.3	m		90	균열	0.1	㎜	0.5	m	
36	균열	0.2	㎜	0.4	m		91	균열	0.1	㎜	0.5	m	
37	균열	0.2	㎜	0.5	m		92	균열	0.1	㎜	0.5	m	
38	균열	0.2	㎜	0.4	m		93	균열	0.1	㎜	0.7	m	
39	균열	0.2	㎜	0.7	m		94	균열	0.3	㎜	0.5	m	신규
40	균열	0.2	㎜	0.4	m		95						
41	균열	0.2	㎜	0.4	m		96						
42	균열	0.2	㎜	0.4	m		97						
43	균열	0.2	㎜	0.4	m		98						
44	균열	0.2	㎜	0.4	m		99						
45	균열	0.2	㎜	0.4	m		100						
46	균열	0.2	㎜	0.4	m		101						
47	균열	0.2	㎜	0.4	m		102						
48	균열	0.2	㎜	0.4	m		103						
49	균열	0.2	㎜	0.7	m		104						
50	균열	0.2	㎜	0.5	m		105						
51	균열	0.2	㎜	0.4	m		106						
52	균열	0.2	㎜	0.7	m		107

53	균열	0.2	㎜	0.4	m		108						
54	균열	0.2	㎜	0.5	m		109						
55	균열	0.2	㎜	0.4	m		110
