외관조사망도 번호
U1_염천터널_12(41k651~41k661)

호남고속선 염천터널_12(41.651~41.661km, S12)

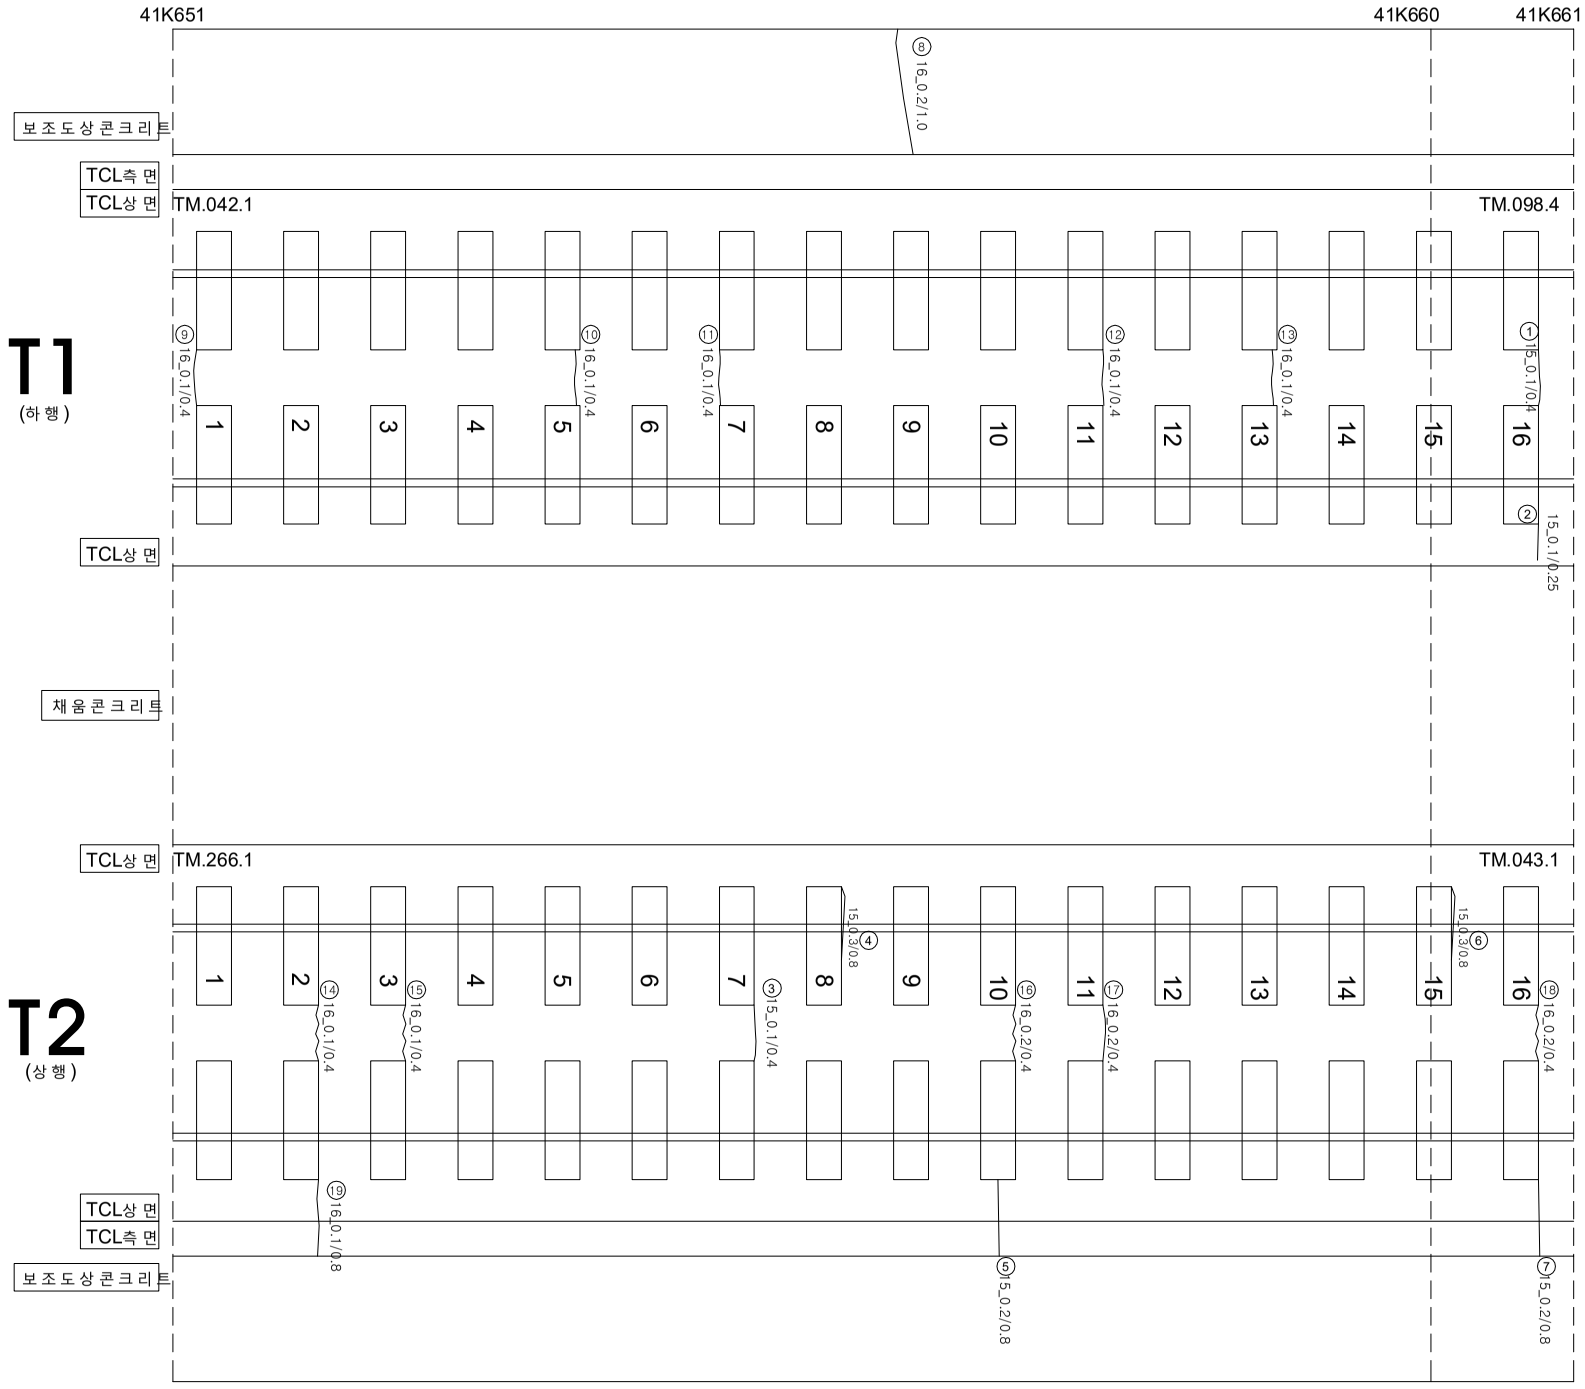
연번	손상	폭		연장		비고	연번	손상	폭		연장		비고
1	균열	0.1	㎜	0.4	m		56						
2	균열	0.1	㎜	0.25	m		57						
3	균열	0.1	㎜	0.4	m		58						
4	경계부균열	0.3	㎜	0.8	m		59						
5	균열	0.2	㎜	0.8	m		60						
6	경계부균열	0.3	㎜	0.8	m		61						
7	균열	0.2	㎜	0.8	m		62						
8	균열	0.2	㎜	1.0	m		63						
9	균열	0.1	㎜	0.4	m		64						
10	균열	0.1	㎜	0.4	m		65						
11	균열	0.1	㎜	0.4	m		66						
12	균열	0.1	㎜	0.4	m		67						
13	균열	0.1	㎜	0.4	m		68						
14	균열	0.1	㎜	0.4	m		69						
15	균열	0.1	㎜	0.4	m		70						
16	균열	0.2	㎜	0.4	m		71						
17	균열	0.2	㎜	0.4	m		72						
18	균열	0.2	㎜	0.8	m		73						
19							74						
20							75						
21							76						
22							77						
23							78						
24							79						
25							80						
26							81						
27							82						
28							83						
29							84						
30							85						
31							86						
32							87						
33							88						
34							89						
35							90						
36							91						
37							92						
38							93						
39							94						
40							95						
41							96

42							97						
43							98						
44							99						
45							100						
46							101						
47							102						
48							103						
49							104						
50							105						
51							106						
52							107						
53							108						
54							109						
55							110
