외관조사망도 번호
U1_염천터널_17(41k701~41k711)

호남고속선 염천터널_17(41.701~41.711km, S17)

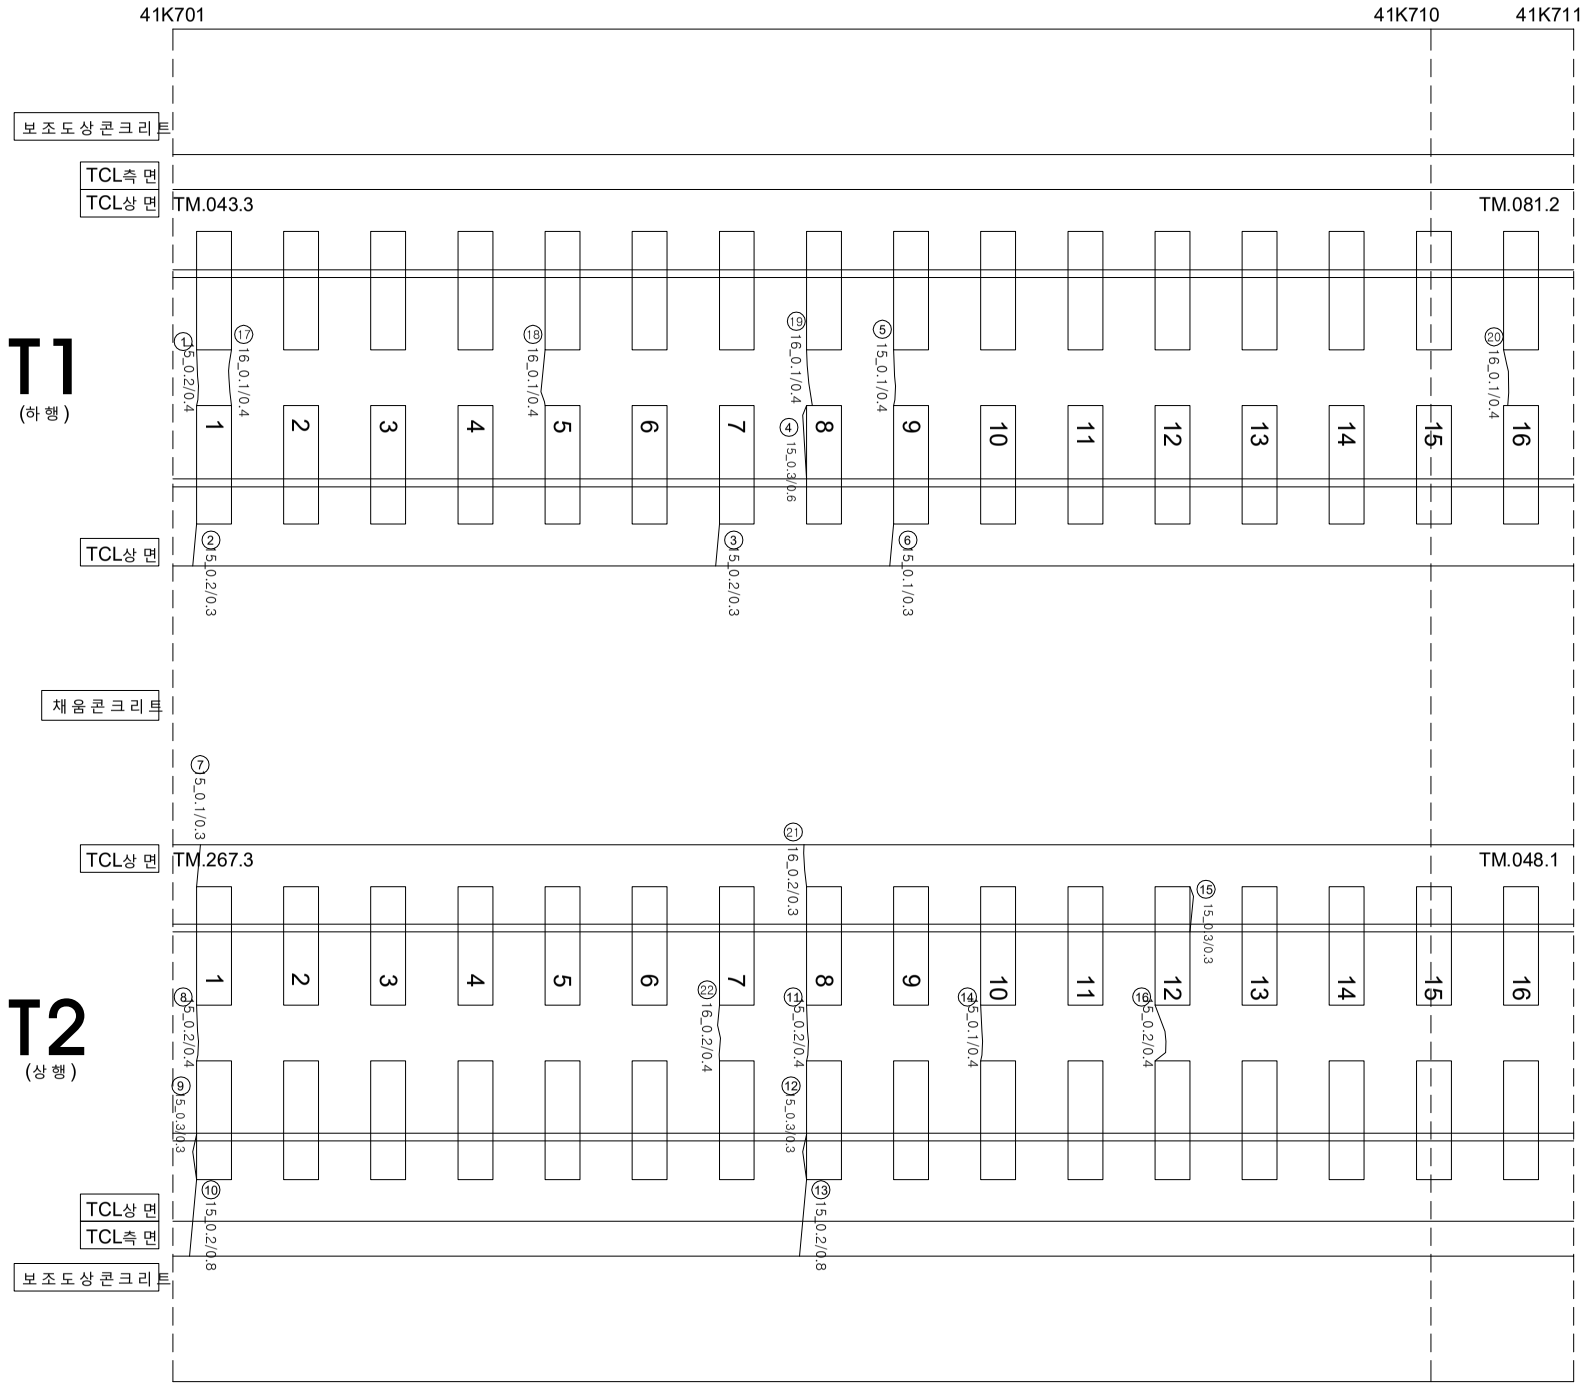
연번	손상	폭		연장		비고	연번	손상	폭		연장		비고
1	균열	0.2	㎜	0.4	m		56						
2	균열	0.2	㎜	0.3	m		57						
3	균열	0.2	㎜	0.3	m		58						
4	경계부 균열	0.3	㎜	0.6	m		59						
5	균열	0.1	㎜	0.4	m		60						
6	균열	0.1	㎜	0.3	m		61						
7	균열	0.1	㎜	0.3	m		62						
8	균열	0.2	㎜	0.4	m		63						
9	경계부 균열	0.3	㎜	0.3	m		64						
10	균열	0.2	㎜	0.8	m		65						
11	균열	0.2	㎜	0.4	m		66						
12	경계부 균열	0.3	㎜	0.3	m		67						
13	균열	0.2	㎜	0.8	m		68						
14	균열	0.1	㎜	0.4	m		69						
15	경계부 균열	0.2	㎜	0.4	m		70						
16	균열	0.3	㎜	0.3	m		71						
17	균열	0.1	㎜	0.4	m		72						
18	균열	0.1	㎜	0.4	m		73						
19	균열	0.1	㎜	0.4	m		74						
20	균열	0.1	㎜	0.4	m		75						
21	균열	0.2	㎜	0.3	m		76						
22	균열	0.2	㎜	0.4	m		77						
23							78						
24							79						
25							80						
26							81						
27							82						
28							83						
29							84						
30							85						
31							86						
32							87						
33							88						
34							89						
35							90						
36							91						
37							92						
38							93

39							94						
40							95						
41							96						
42							97						
43							98						
44							99						
45							100						
46							101						
47							102						
48							103						
49							104						
50							105						
51							106						
52							107						
53							108						
54							109						
55							110
