외관조사망도 번호
U11_염천터널_3(41k563~41k571)

호남고속선 염천터널_3(41.563~41.571km, S3)

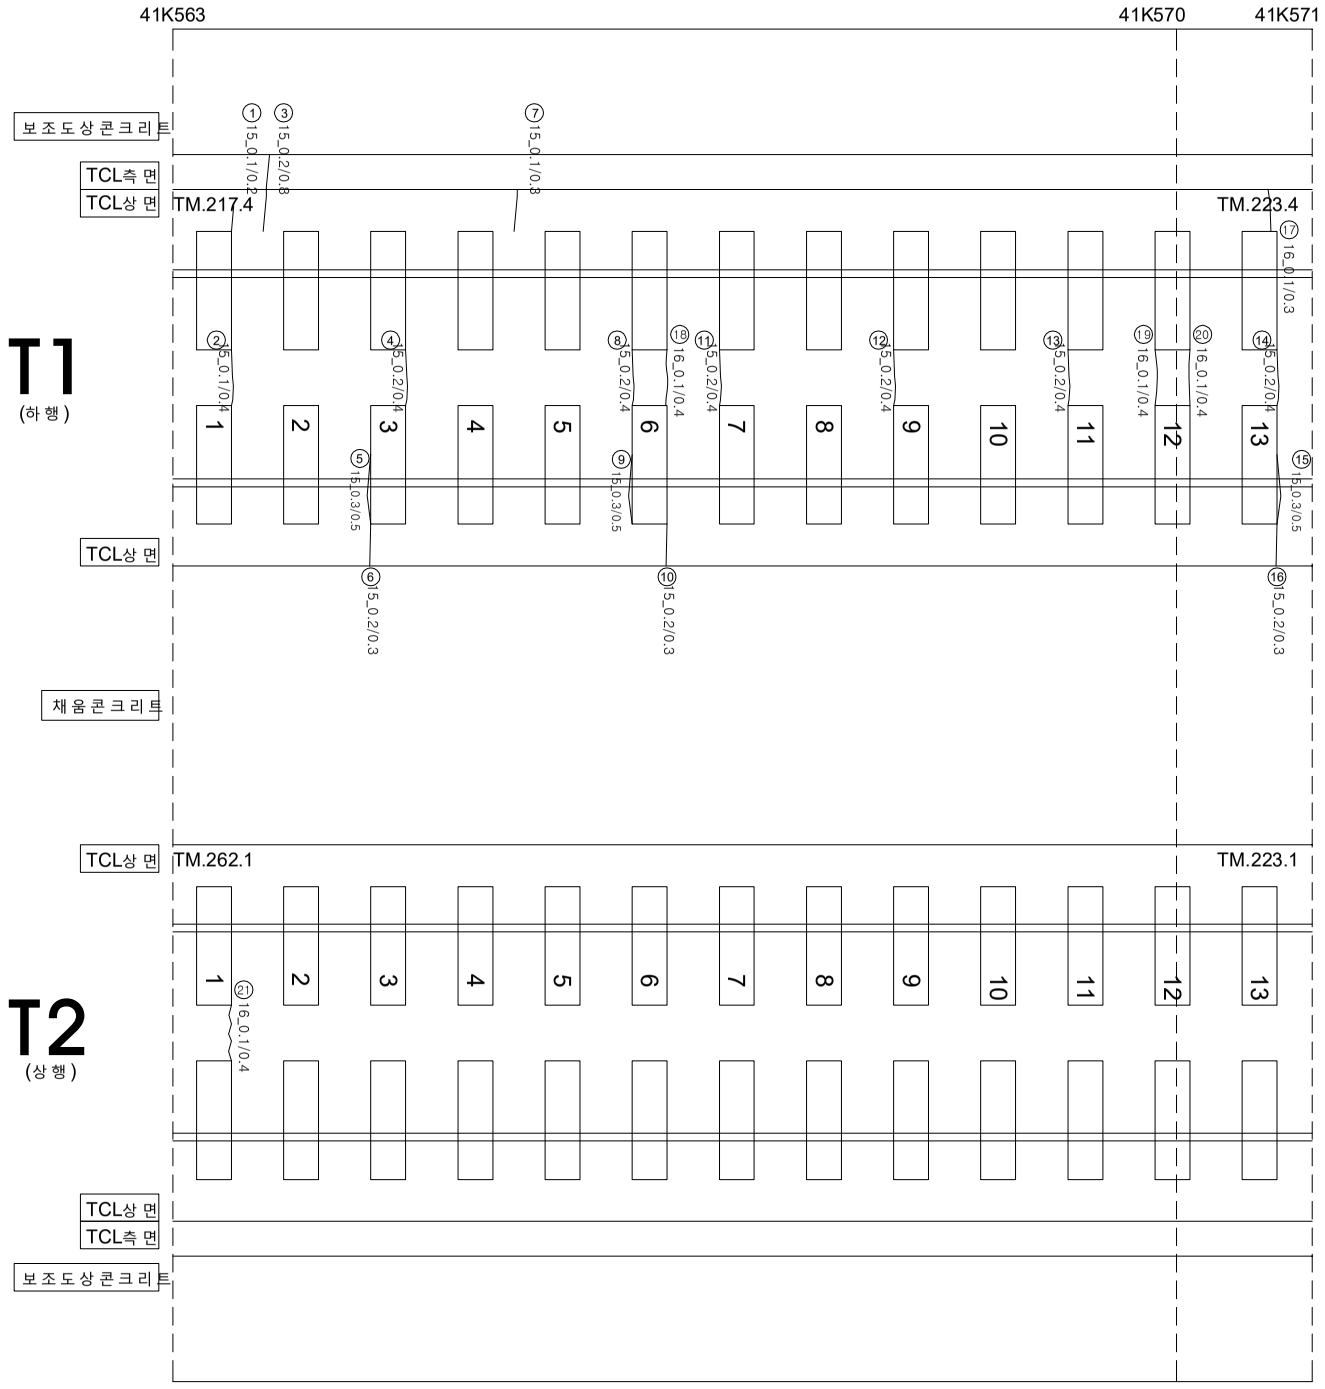
연번	손상	폭		연장		비고	연번	손상	폭		연장		비고
1	균열	0.1	㎜	0.2	m		56						
2	균열	0.1	㎜	0.4	m		57						
3	균열	0.2	㎜	0.8	m		58						
4	균열	0.2	㎜	0.4	m		59						
5	경계부 균열	0.3	㎜	0.5	m		60						
6	균열	0.2	㎜	0.3	m		61						
7	균열	0.1	㎜	0.3	m		62						
8	균열	0.2	㎜	0.4	m		63						
9	경계부 균열	0.3	㎜	0.5	m		64						
10	균열	0.2	㎜	0.4	m		65						
11	균열	0.2	㎜	0.4	m		66						
12	균열	0.2	㎜	0.4	m		67						
13	균열	0.2	㎜	0.4	m		68						
14	균열	0.2	㎜	0.4	m		69						
15	경계부 균열	0.3	㎜	0.5	m		70						
16	균열	0.2	㎜	0.3	m		71						
17	균열	0.1	㎜	0.3	m		72						
18	균열	0.1	㎜	0.4	m		73						
19	균열	0.1	㎜	0.4	m		74						
20	균열	0.1	㎜	0.4	m		75						
21	균열	0.1	㎜	0.4	m		76						
22							77						
23							78						
24							79						
25							80						
26							81						
27							82						
28							83						
29							84						
30							85						
31							86						
32							87						
33							88						
34							89						
35							90						
36							91						
37							92						
38							93						
39							94
