외관조사망도 번호
U11_염천터널_22(41k751~41k761)

호남고속선 염천터널_22(41.751~41.761km, S22)

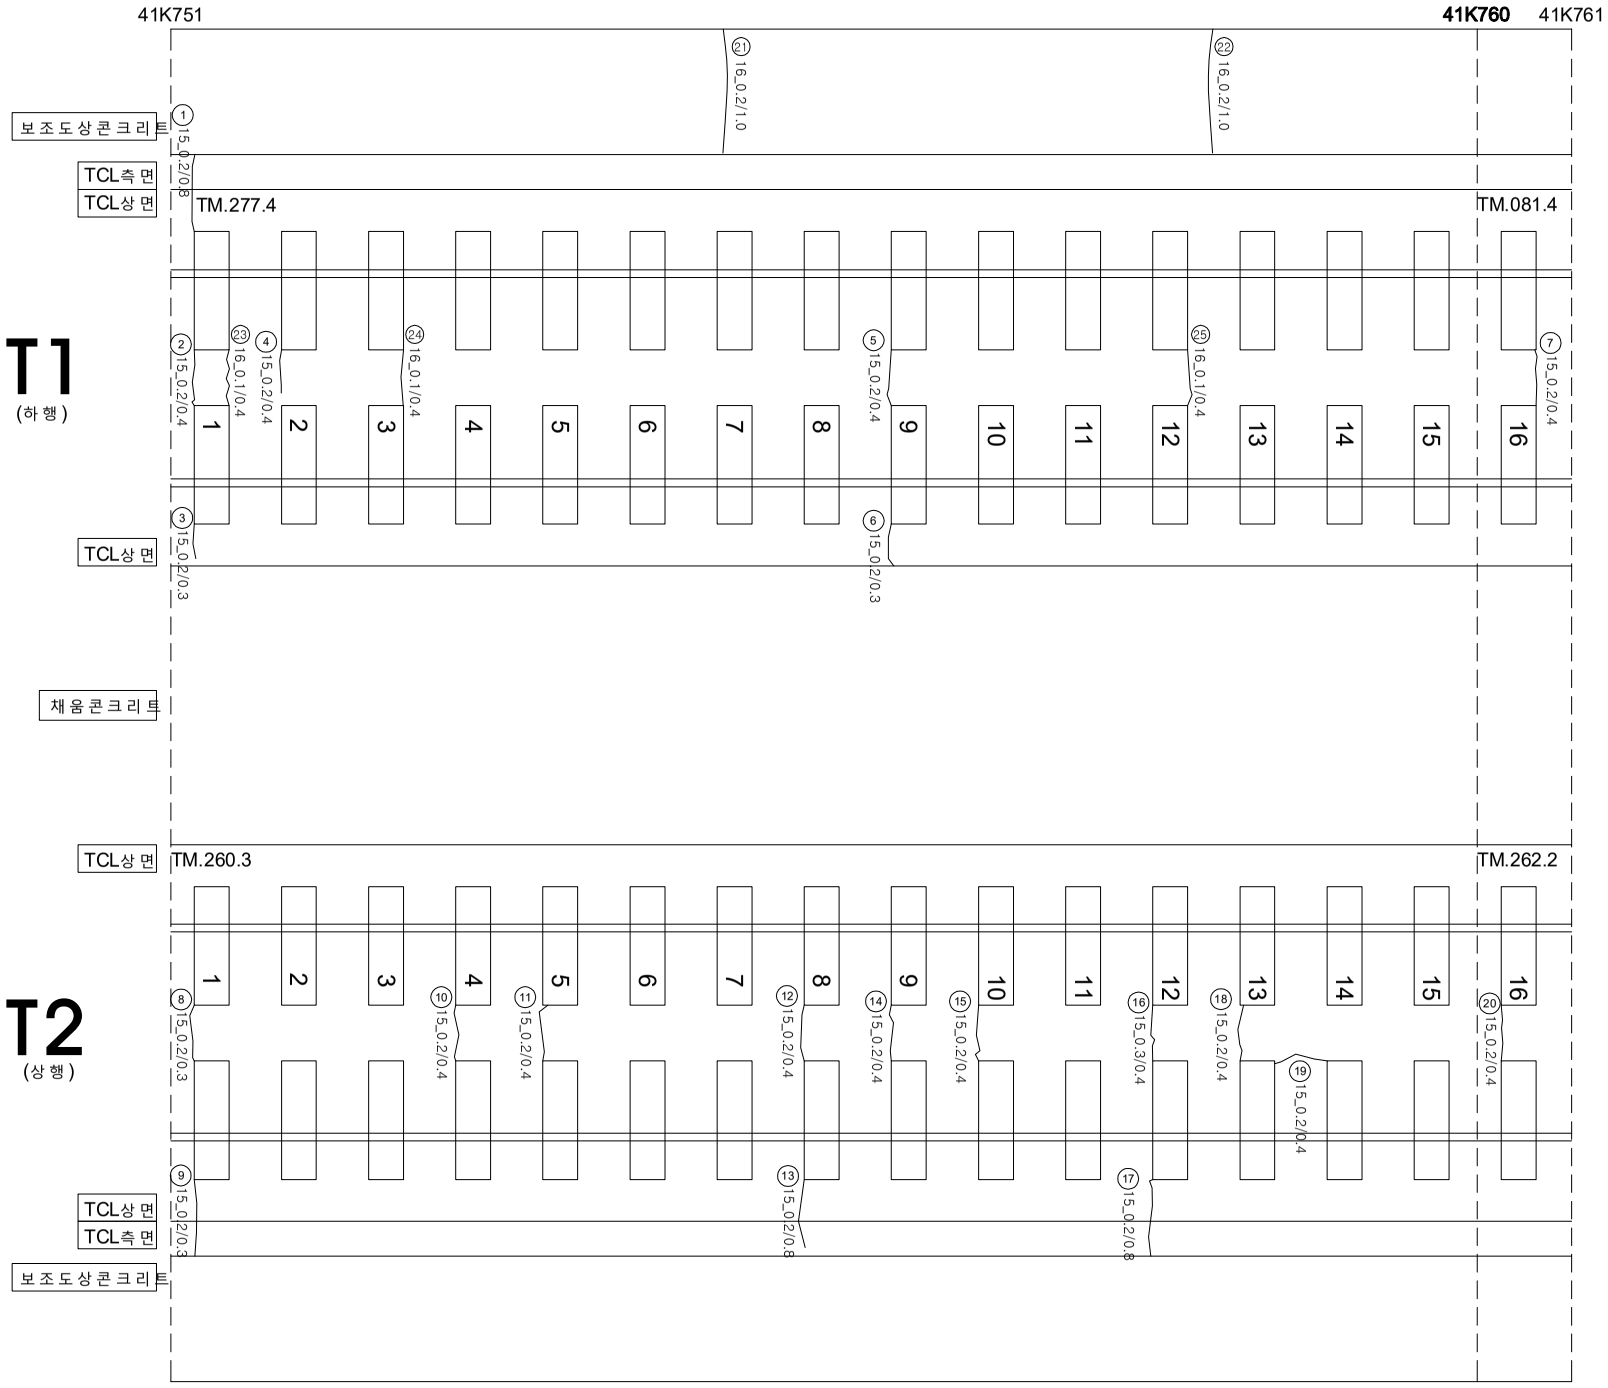
연번	손상	폭		연장		비고	연번	손상	폭		연장		비고
1	균열	0.2	㎜	0.8	m		56						
2	균열	0.2	㎜	0.4	m		57						
3	균열	0.2	㎜	0.3	m		58						
4	균열	0.2	㎜	0.4	m		59						
5	균열	0.2	㎜	0.4	m		60						
6	균열	0.2	㎜	0.3	m		61						
7	균열	0.2	㎜	0.4	m		62						
8	균열	0.2	㎜	0.3	m		63						
9	균열	0.2	㎜	0.3	m		64						
10	균열	0.2	㎜	0.4	m		65						
11	균열	0.2	㎜	0.4	m		66						
12	균열	0.2	㎜	0.4	m		67						
13	균열	0.2	㎜	0.8	m		68						
14	균열	0.2	㎜	0.4	m		69						
15	균열	0.2	㎜	0.4	m		70						
16	균열	0.3	㎜	0.4	m		71						
17	균열	0.2	㎜	0.8	m		72						
18	균열	0.2	㎜	0.4	m		73						
19	균열	0.2	㎜	0.4	m		74						
20	균열	0.2	㎜	0.4	m		75						
21	균열	0.2	㎜	1.0	m		76						
22	균열	0.2	㎜	1.0	m		77						
23	균열	0.1	㎜	0.4	m		78						
24	균열	0.1	㎜	0.4	m		79						
25	균열	0.1	㎜	0.4	m		80						
26							81						
27							82						
28							83						
29							84						
30							85						
31							86						
32							87						
33							88						
34							89						
35							90						
36							91						
37							92

38							93						
39							94						
40							95						
41							96						
42							97						
43							98						
44							99						
45							100						
46							101						
47							102						
48							103						
49							104						
50							105						
51							106						
52							107						
53							108						
54							109						
55							110
