외관조사망도 번호
U11_염천터널_23(41k761~41k771)

호남고속선 염천터널_23(41.761~41.771km, S23)

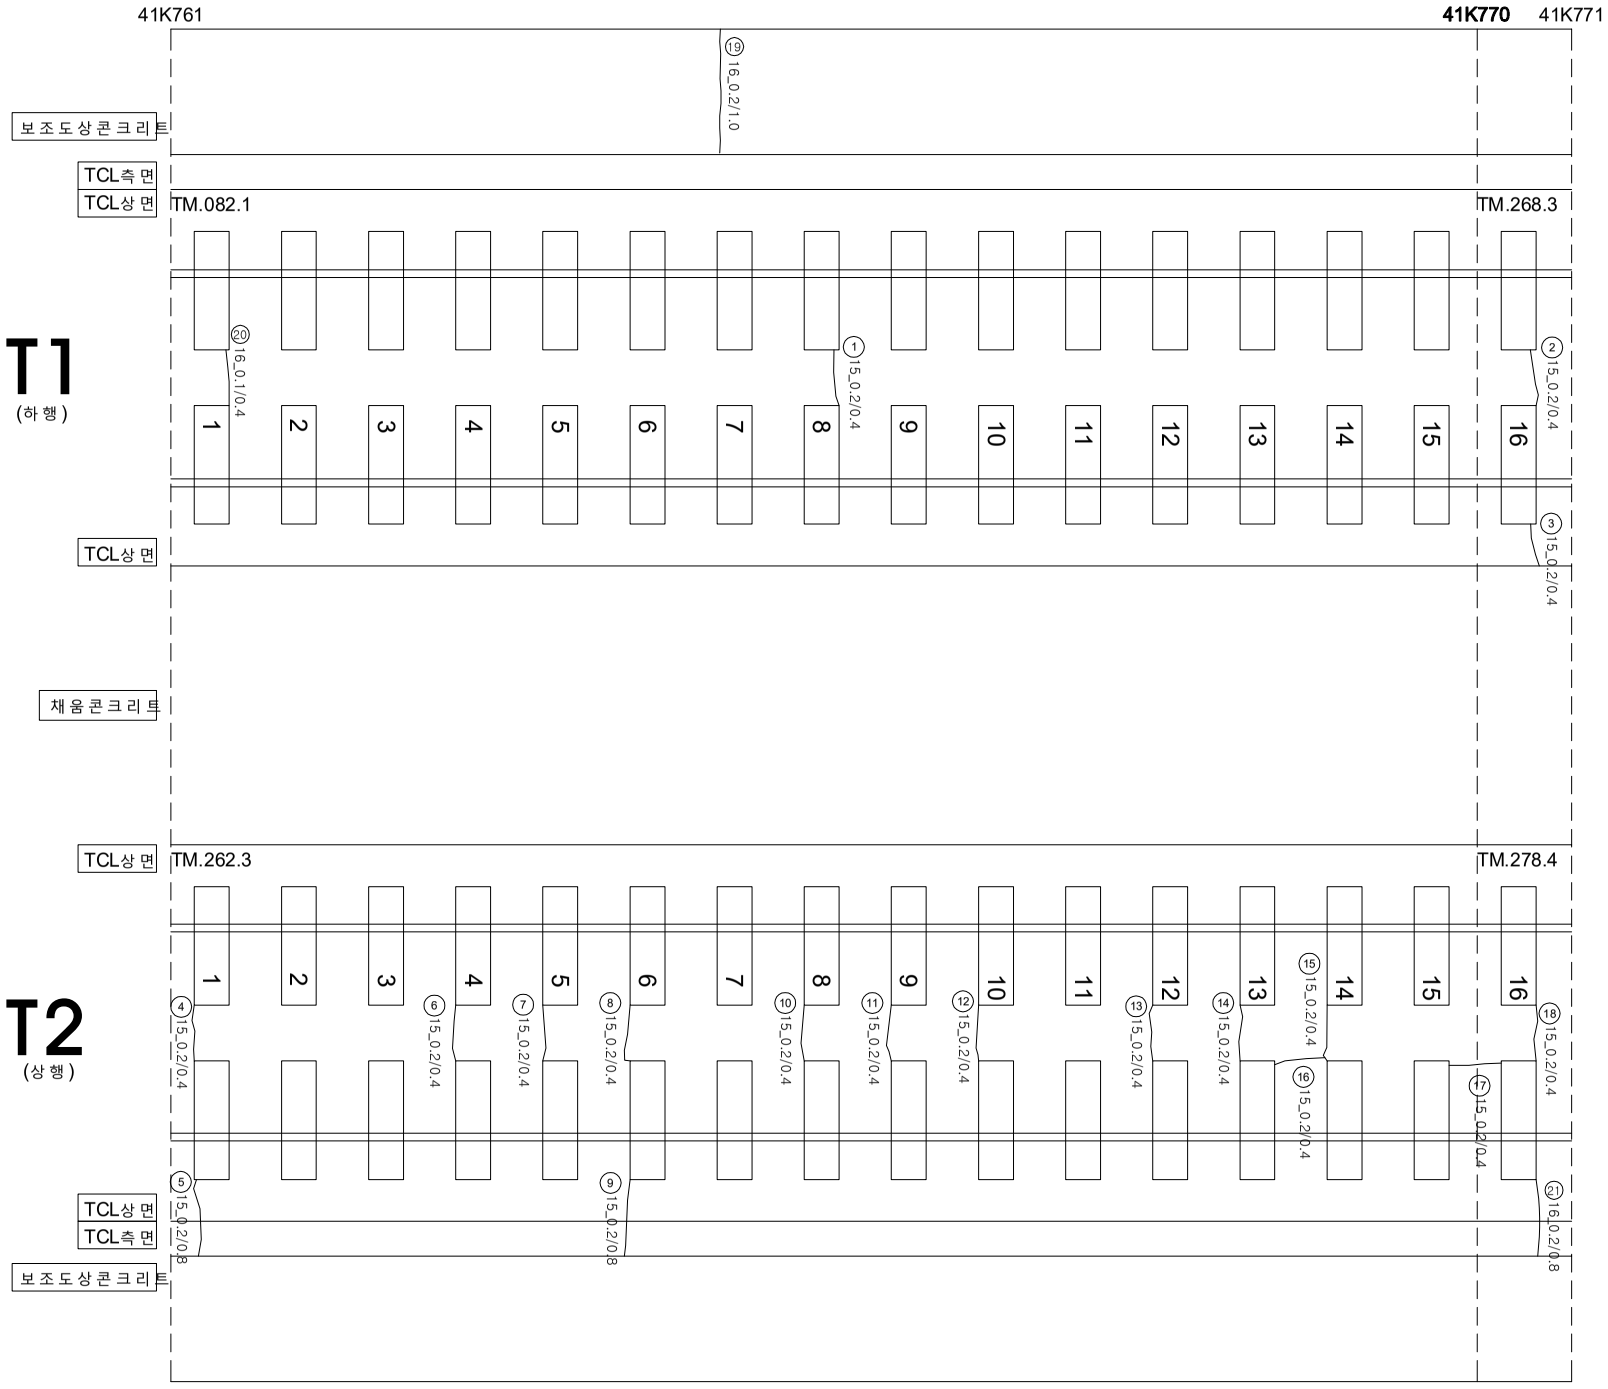
연번	손상	폭		연장		비고	연번	손상	폭		연장		비고
1	균열	0.2	㎜	0.4	m		56						
2	균열	0.2	㎜	0.4	m		57						
3	균열	0.2	㎜	0.4	m		58						
4	균열	0.2	㎜	0.4	m		59						
5	균열	0.2	㎜	0.8	m		60						
6	균열	0.2	㎜	0.4	m		61						
7	균열	0.2	㎜	0.4	m		62						
8	균열	0.2	㎜	0.4	m		63						
9	균열	0.2	㎜	0.8	m		64						
10	균열	0.2	㎜	0.4	m		65						
11	균열	0.2	㎜	0.4	m		66						
12	균열	0.2	㎜	0.4	m		67						
13	균열	0.2	㎜	0.4	m		68						
14	균열	0.2	㎜	0.4	m		69						
15	균열	0.2	㎜	0.4	m		70						
16	균열	0.2	㎜	0.4	m		71						
17	균열	0.2	㎜	0.4	m		72						
18	균열	0.2	㎜	0.4	m		73						
19	균열	0.2	㎜	1.0	m		74						
20	균열	0.1	㎜	0.4	m		75						
21	균열	0.2	㎜	0.8	m		76						
22							77						
23							78						
24							79						
25							80						
26							81						
27							82						
28							83						
29							84						
30							85						
31							86						
32							87						
33							88						
34							89						
35							90						
36							91						
37							92						
38							93						
39							94						
40							95

41							96						
42							97						
43							98						
44							99						
45							100						
46							101						
47							102						
48							103						
49							104						
50							105						
51							106						
52							107						
53							108						
54							109						
55							110
