외관조사망도 번호
U11_염천터널_24(41k771~41k781)

호남고속선 염천터널_24(41.771~41.781km, S24)

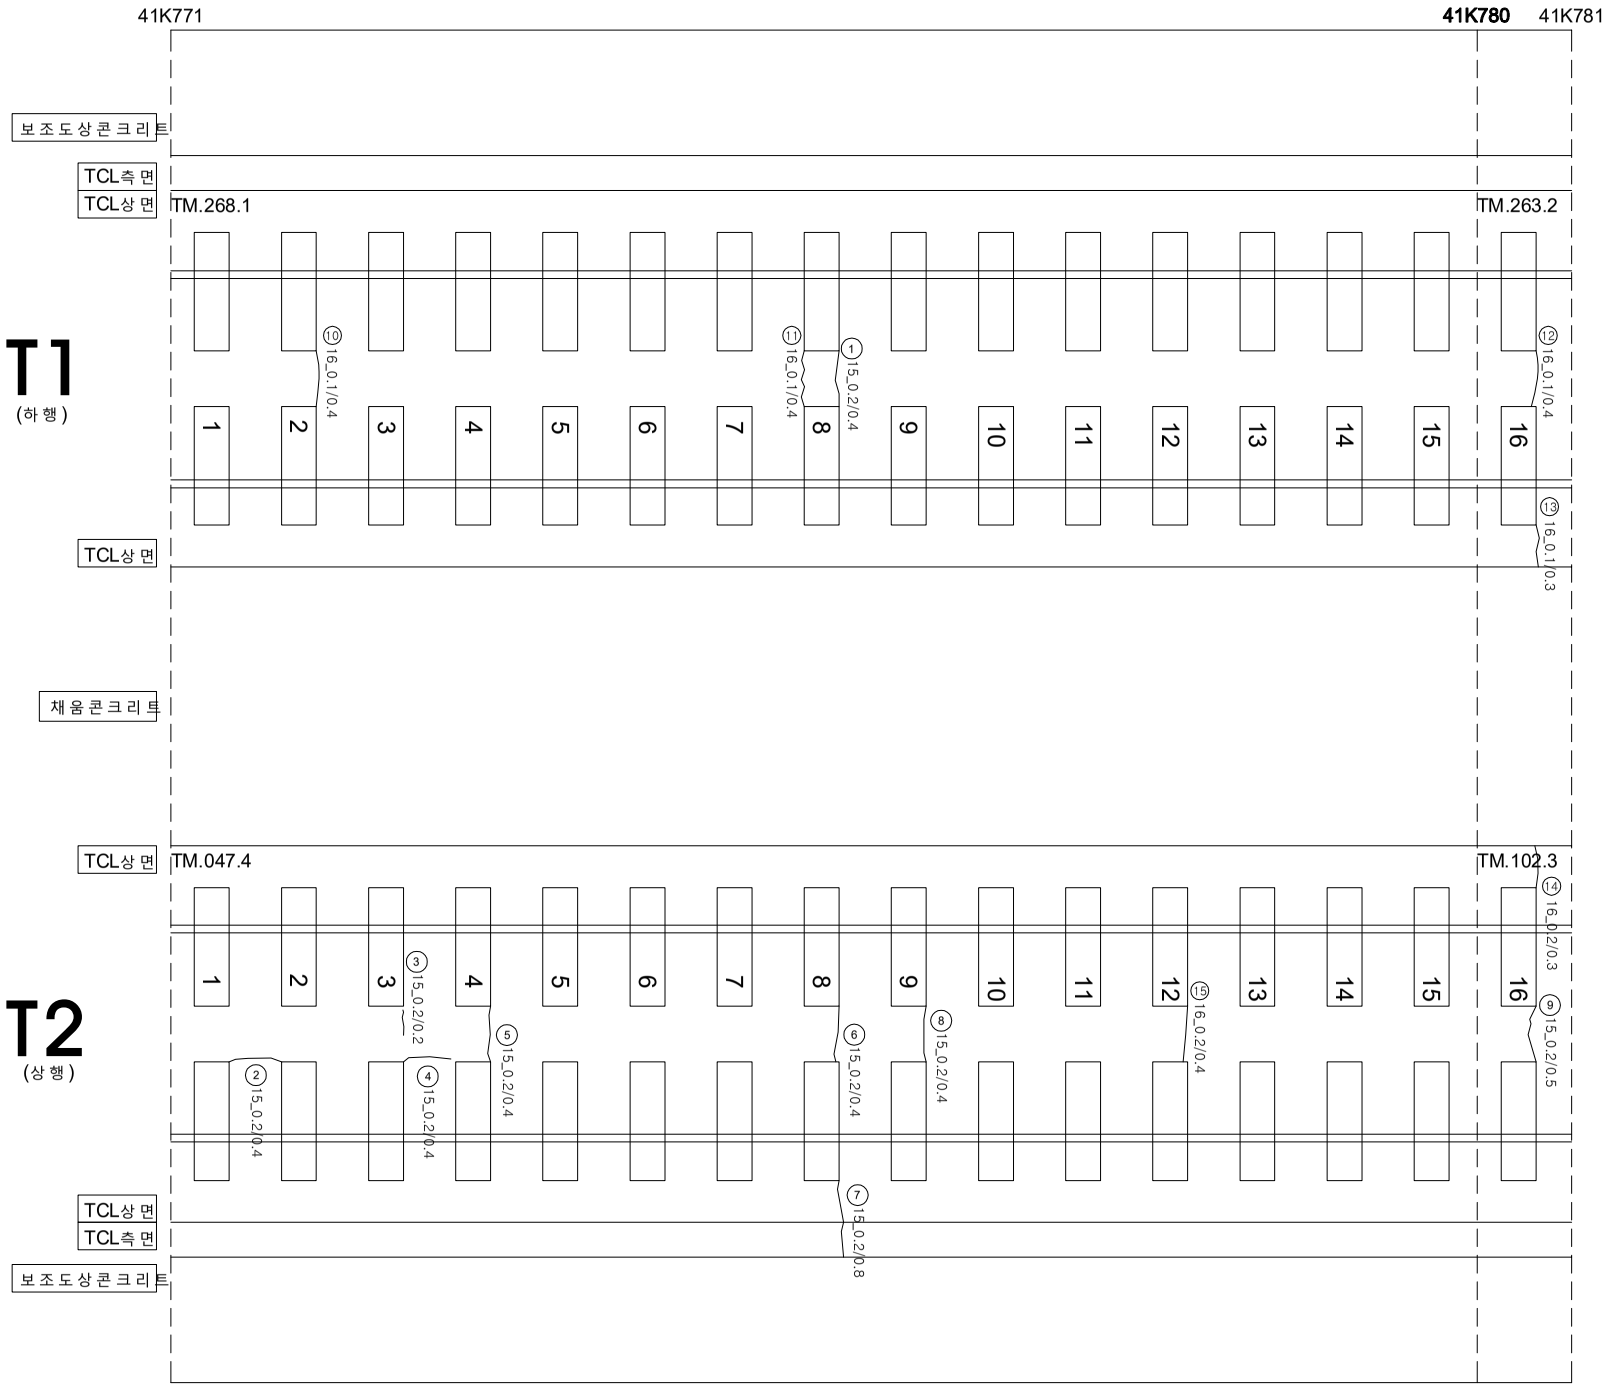
연번	손상	폭		연장		비고	연번	손상	폭		연장		비고
1	균열	0.2	㎜	0.4	m		56						
2	균열	0.2	㎜	0.4	m		57						
3	균열	0.2	㎜	0.2	m		58						
4	균열	0.2	㎜	0.4	m		59						
5	균열	0.2	㎜	0.4	m		60						
6	균열	0.2	㎜	0.4	m		61						
7	균열	0.2	㎜	0.55	m		62						
8	균열	0.2	㎜	0.4	m		63						
9	균열	0.2	㎜	0.5	m		64						
10	균열	0.1	㎜	0.4	m		65						
11	균열	0.1	㎜	0.4	m		66						
12	균열	0.1	㎜	0.4	m		67						
13	균열	0.1	㎜	0.3	m		68						
14	균열	0.2	㎜	0.3	m		69						
15	균열	0.2	㎜	0.4	m		70						
16							71						
17							72						
18							73						
19							74						
20							75						
21							76						
22							77						
23							78						
24							79						
25							80						
26							81						
27							82						
28							83						
29							84						
30							85						
31							86						
32							87						
33							88						
34							89						
35							90						
36							91						
37							92						
38							93						
39							94						
40							95						
41							96						
42							97						
43							98

44							99						
45							100						
46							101						
47							102						
48							103						
49							104						
50							105						
51							106						
52							107						
53							108						
54							109						
55							110
