외관조사망도 번호
U11_염천터널_27(41k801~41k811)

호남고속선 염천터널_27(41.801~41.811km, S27)

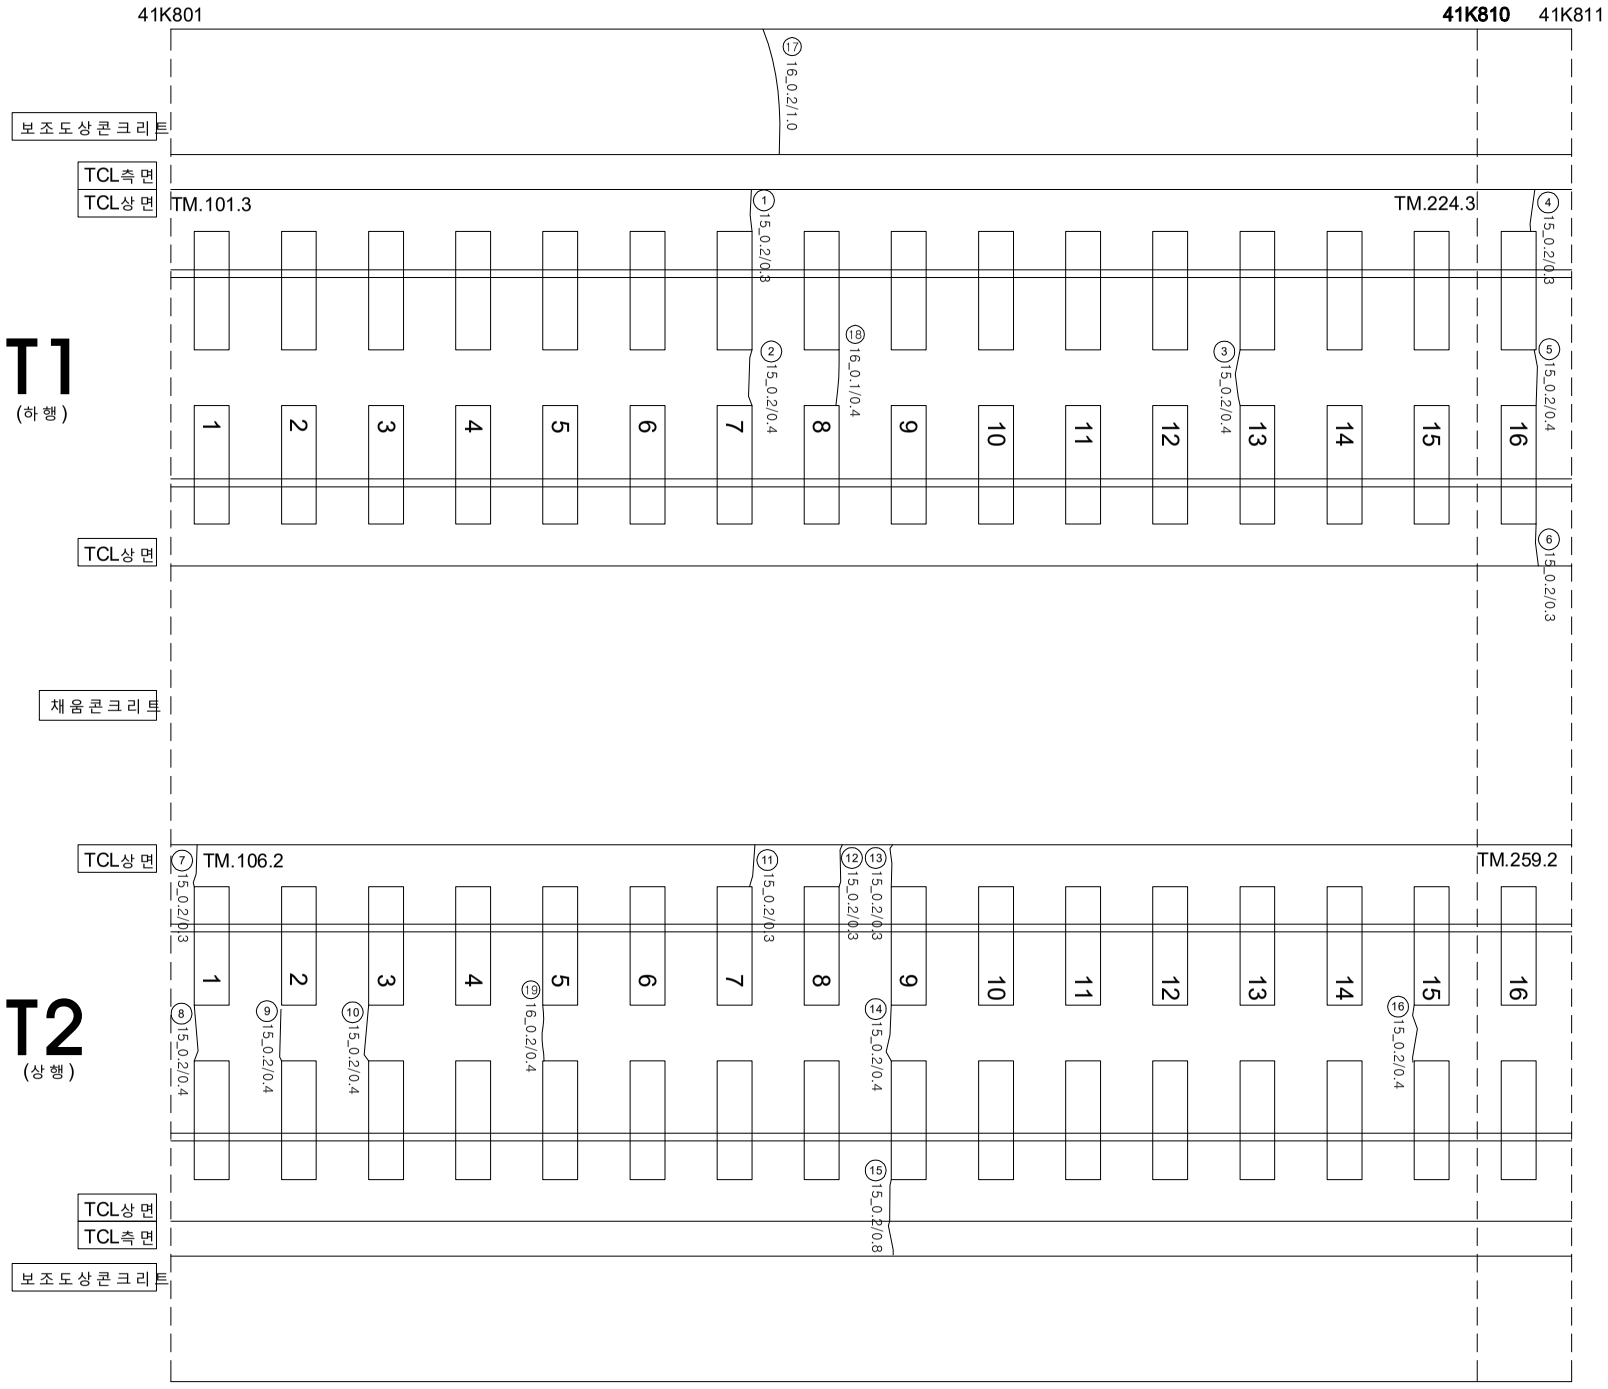
연번	손상	폭		연장		비고	연번	손상	폭		연장		비고
1	균열	0.2	㎜	0.3	m		56						
2	균열	0.2	㎜	0.4	m		57						
3	균열	0.2	㎜	0.4	m		58						
4	균열	0.2	㎜	0.3	m		59						
5	균열	0.2	㎜	0.4	m		60						
6	균열	0.2	㎜	0.3	m		61						
7	균열	0.2	㎜	0.3	m		62						
8	균열	0.2	㎜	0.4	m		63						
9	균열	0.2	㎜	0.4	m		64						
10	균열	0.2	㎜	0.4	m		65						
11	균열	0.2	㎜	0.3	m		66						
12	균열	0.2	㎜	0.3	m		67						
13	균열	0.2	㎜	0.3	m		68						
14	균열	0.2	㎜	0.4	m		69						
15	균열	0.2	㎜	0.8	m		70						
16	균열	0.2	㎜	0.4	m		71						
17	균열	0.2	㎜	1.0	m		72						
18	균열	0.1	㎜	0.4	m		73						
19	균열	0.2	㎜	0.4	m		74						
20							75						
21							76						
22							77						
23							78						
24							79						
25							80						
26							81						
27							82						
28							83						
29							84						
30							85						
31							86						
32							87						
33							88						
34							89						
35							90						
36							91						
37							92						
38							93						
39							94						
40							95						
41							96

42							97						
43							98						
44							99						
45							100						
46							101						
47							102						
48							103						
49							104						
50							105						
51							106						
52							107						
53							108						
54							109						
55							110
