호남고속선 염천터널_29(41.821~41.831km, S29)

외관조사망도 번호
U11_염천터널_29(41k821~41k831)

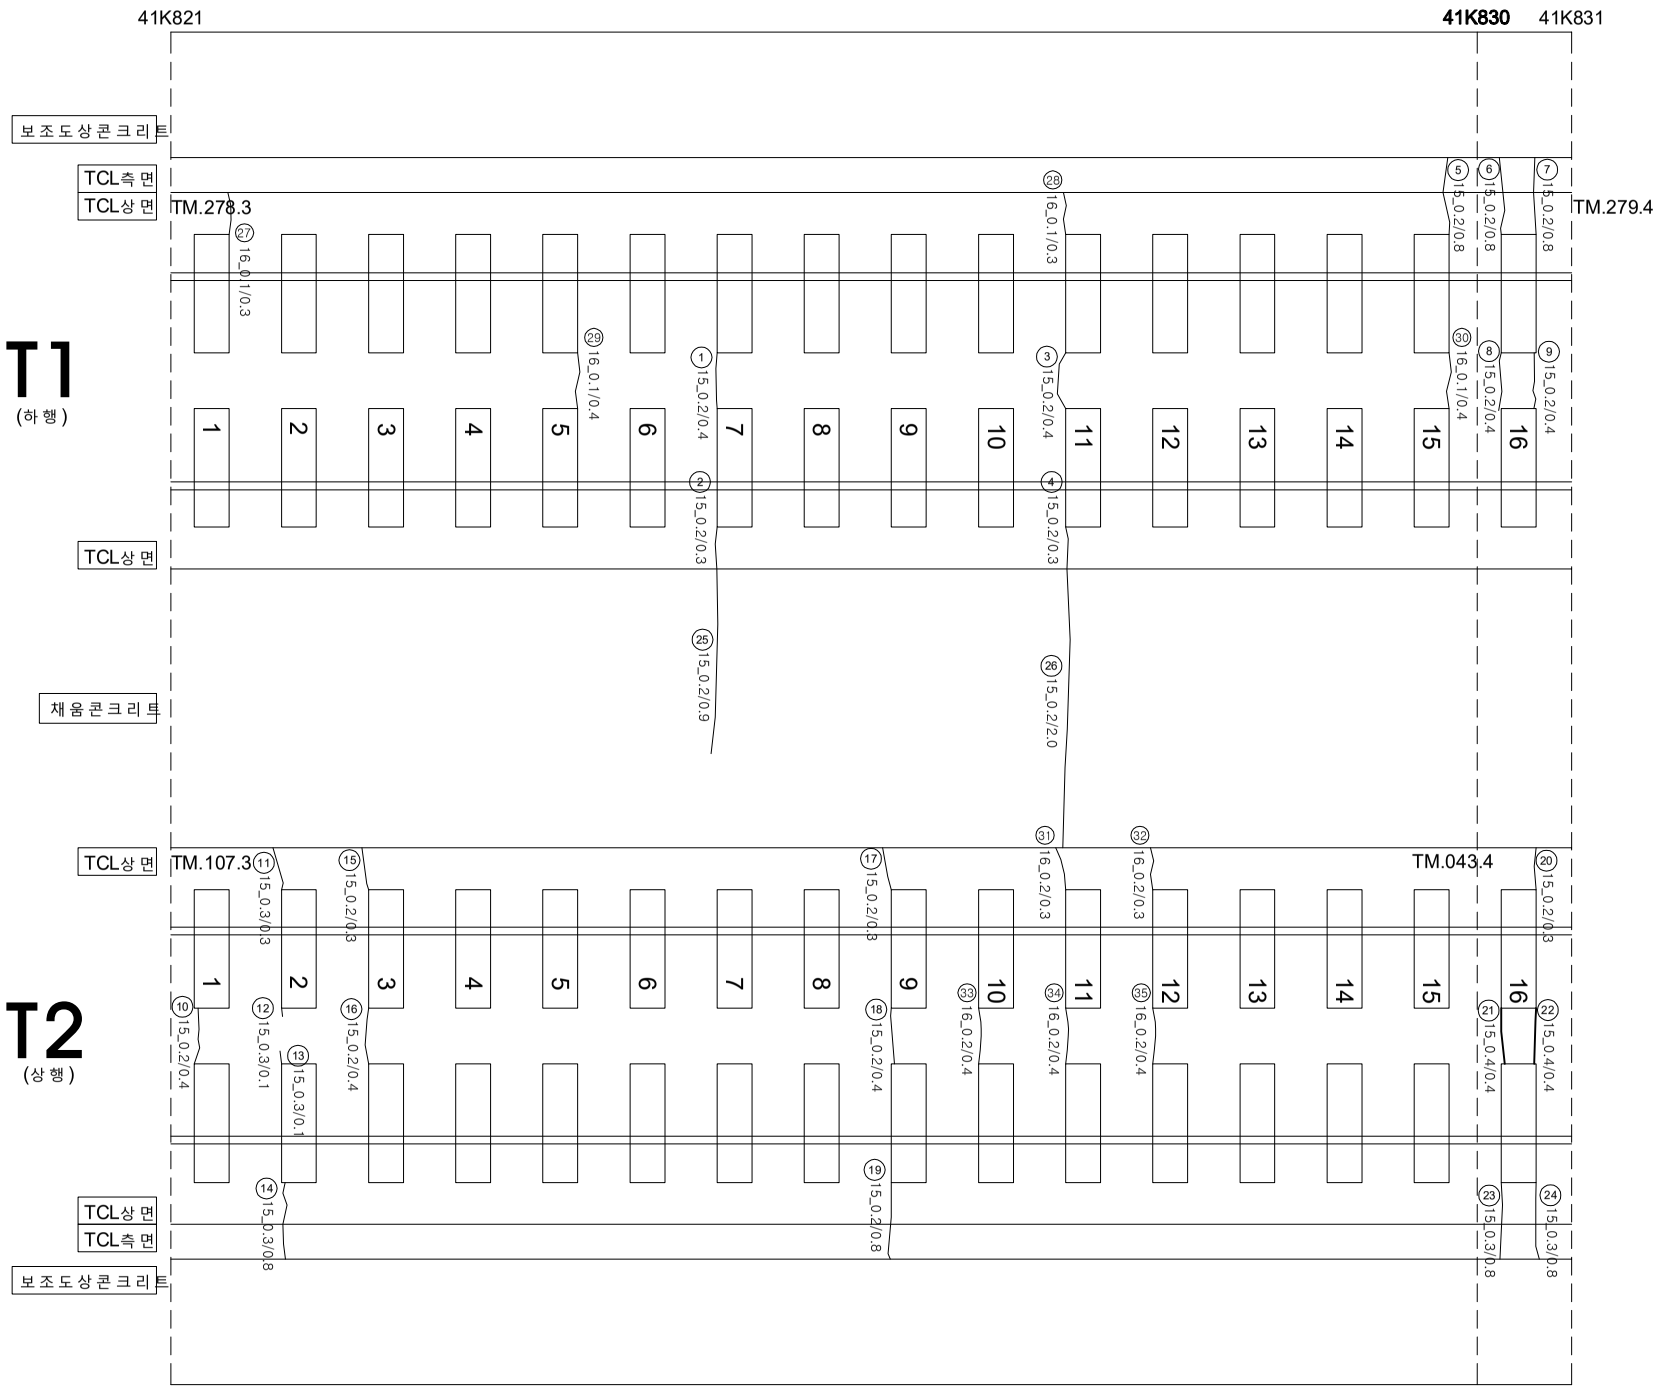
연번	손상	폭		연장		비고	연번	손상	폭		연장		비고
1	균열	0.2	㎜	0.4	m		56						
2	균열	0.2	㎜	0.3	m		57						
3	균열	0.2	㎜	0.4	m		58						
4	균열	0.2	㎜	0.3	m		59						
5	균열	0.2	㎜	0.8	m		60						
6	균열	0.2	㎜	0.8	m		61						
7	균열	0.2	㎜	0.8	m		62						
8	균열	0.2	㎜	0.4	m		63						
9	균열	0.2	㎜	0.4	m		64						
10	균열	0.2	㎜	0.4	m		65						
11	균열	0.3	㎜	0.3	m		66						
12	균열	0.3	㎜	0.1	m		67						
13	균열	0.3	㎜	0.1	m		68						
14	균열	0.3	㎜	0.8	m		69						
15	균열	0.2	㎜	0.3	m		70						
16	균열	0.2	㎜	0.4	m		71						
17	균열	0.2	㎜	0.3	m		72						
18	균열	0.2	㎜	0.4	m		73						
19	균열	0.2	㎜	0.8	m		74						
20	균열	0.2	㎜	0.3	m		75						
21	균열	0.4	㎜	0.4	m		76						
22	균열	0.4	㎜	0.4	m		77						
23	균열	0.3	㎜	0.8	m		78						
24	균열	0.3	㎜	0.8	m		79						
25	균열	0.2	㎜	0.9	m		80						
26	균열	0.2	㎜	2.0	m		81						
27	균열	0.1	㎜	0.3	m		82						
28	균열	0.1	㎜	0.3	m		83						
29	균열	0.1	㎜	0.4	m		84						
30	균열	0.1	㎜	0.4	m		85						
31	균열	0.2	㎜	0.3	m		86						
32	균열	0.2	㎜	0.3	m		87						
33	균열	0.2	㎜	0.4	m		88

34	균열	0.2	㎜	0.4	m		89						
35	균열	0.2	㎜	0.4	m		90						
36							91						
37							92						
38							93						
39							94						
40							95						
41							96						
42							97						
43							98						
44							99						
45							100						
46							101						
47							102						
48							103						
49							104						
50							105						
51							106						
52							107						
53							108						
54							109						
55							110
