| 외관조사망도 번호 |
| --- |
| U11_염천터널_32(41k851~41k861) |

# 호남고속선 염천터널_32(41.851~41.861km, S32)

| 시행사 | 용역명 | 용역사 | 과업참여자 | | 균열 | | | |
| --- | --- | --- | --- | --- | --- | --- | --- | --- |
| KORAIL 한국철도공사 KOREA RAILROAD | 2017년도 호남고속선 오송-광주송정간 콘크리트궤도 점검용역 | (주)한국구조물안전연구원<br>(주)한국국토안전연구원<br>(재)한국건설품질연구원 | 이복영 | 라윤강<br>김경기<br>윤석기 | 0.2/2.0 (0.3㎜이하 : 흑색)<br>0.4/2.0 (0.3㎜초과 0.5㎜이하 : 청색)<br>0.6/2.0 (0.5㎜초과 1.0㎜미만 : 적색)<br>1.0/2.0 (1.0㎜이상 : 분홍색) | 침목분리<br>망상<br>박리,박락,파손<br>백태 | 재료분리<br>철근노출<br>누수,습윤부<br>시공이음분리,층분리 | |

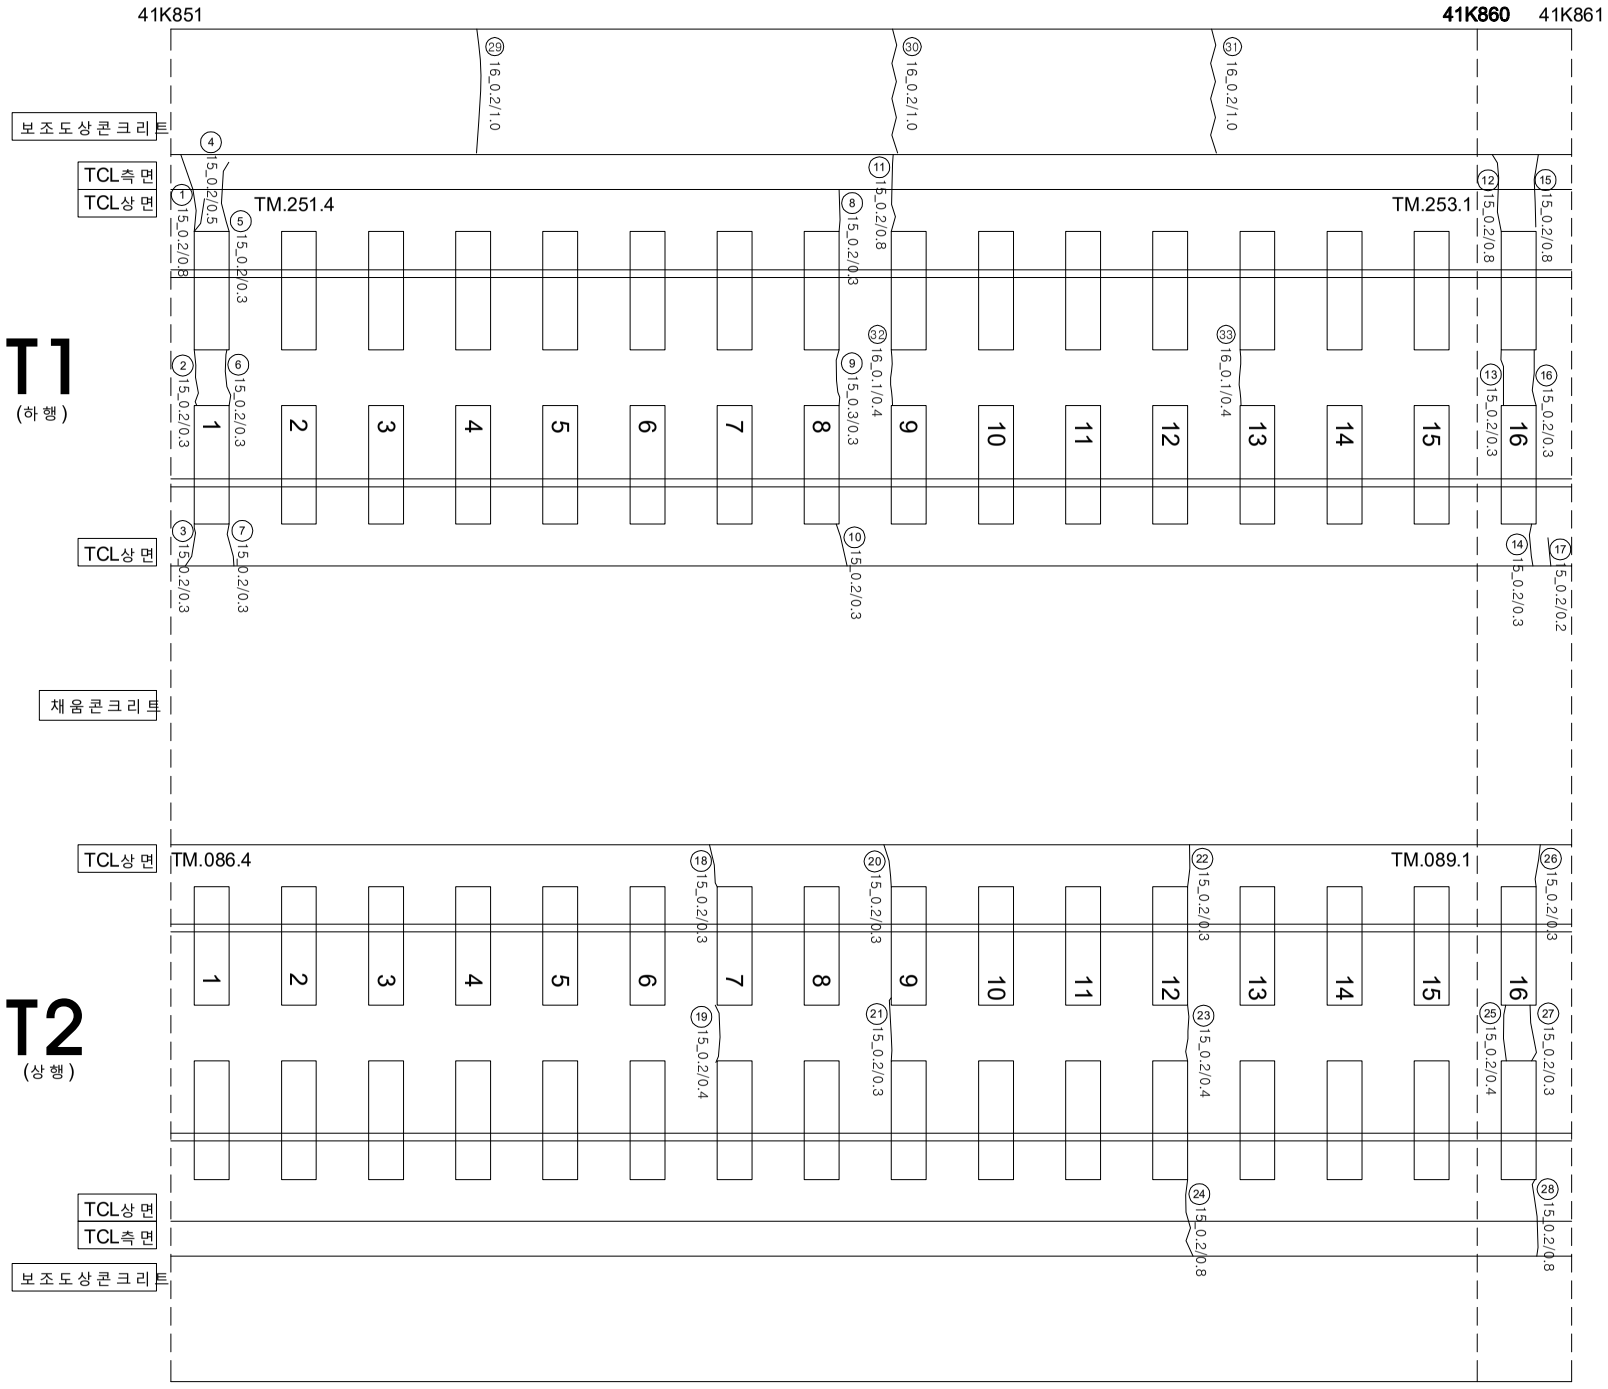
| 연번 | 손상 | 폭 | | 연장 | | 비고 | 연번 | 손상 | 폭 | | 연장 | | 비고 |
| --- | --- | --- | --- | --- | --- | --- | --- | --- | --- | --- | --- | --- | --- |
| 1 | 균열 | 0.2 | ㎜ | 0.5 | m | | 56 | | | | | | |
| 2 | 균열 | 0.2 | ㎜ | 0.3 | m | | 57 | | | | | | |
| 3 | 균열 | 0.2 | ㎜ | 0.3 | m | | 58 | | | | | | |
| 4 | 균열 | 0.2 | ㎜ | 0.5 | m | | 59 | | | | | | |
| 5 | 균열 | 0.2 | ㎜ | 0.3 | m | | 60 | | | | | | |
| 6 | 균열 | 0.2 | ㎜ | 0.3 | m | | 61 | | | | | | |
| 7 | 균열 | 0.2 | ㎜ | 0.3 | m | | 62 | | | | | | |
| 8 | 균열 | 0.2 | ㎜ | 0.3 | m | | 63 | | | | | | |
| 9 | 균열 | 0.3 | ㎜ | 0.3 | m | | 64 | | | | | | |
| 10 | 균열 | 0.2 | ㎜ | 0.3 | m | | 65 | | | | | | |
| 11 | 균열 | 0.2 | ㎜ | 0.8 | m | | 66 | | | | | | |
| 12 | 균열 | 0.2 | ㎜ | 0.8 | m | | 67 | | | | | | |
| 13 | 균열 | 0.2 | ㎜ | 0.3 | m | | 68 | | | | | | |
| 14 | 균열 | 0.2 | ㎜ | 0.3 | m | | 69 | | | | | | |
| 15 | 균열 | 0.2 | ㎜ | 0.8 | m | | 70 | | | | | | |
| 16 | 균열 | 0.2 | ㎜ | 0.3 | m | | 71 | | | | | | |
| 17 | 균열 | 0.2 | ㎜ | 0.2 | m | | 72 | | | | | | |
| 18 | 균열 | 0.2 | ㎜ | 0.3 | m | | 73 | | | | | | |
| 19 | 균열 | 0.2 | ㎜ | 0.4 | m | | 74 | | | | | | |
| 20 | 균열 | 0.2 | ㎜ | 0.3 | m | | 75 | | | | | | |
| 21 | 균열 | 0.2 | ㎜ | 0.3 | m | | 76 | | | | | | |
| 22 | 균열 | 0.2 | ㎜ | 0.3 | m | | 77 | | | | | | |
| 23 | 균열 | 0.2 | ㎜ | 0.4 | m | | 78 | | | | | | |
| 24 | 균열 | 0.2 | ㎜ | 0.8 | m | | 79 | | | | | | |
| 25 | 균열 | 0.2 | ㎜ | 0.4 | m | | 80 | | | | | | |
| 26 | 균열 | 0.2 | ㎜ | 0.3 | m | | 81 | | | | | | |
| 27 | 균열 | 0.2 | ㎜ | 0.3 | m | | 82 | | | | | | |
| 28 | 균열 | 0.2 | ㎜ | 0.8 | m | | 83 | | | | | | |
| 29 | 균열 | 0.2 | ㎜ | 1.0 | m | | 84 | | | | | | |
| 30 | 균열 | 0.2 | ㎜ | 1.0 | m | | 85 | | | | | | |
| 31 | 균열 | 0.2 | ㎜ | 1.0 | m | | 86 | | | | | | |
| 32 | 균열 | 0.1 | ㎜ | 0.4 | m | | 87 | | | | | | |
| 33 | 균열 | 0.1 | ㎜ | 0.4 | m | | 88 | | | | | | |
