외관조사망도 번호
U11_염천터널_33(41k861~41k871)

호남고속선 염천터널_33(41.861~41.871km, S33)

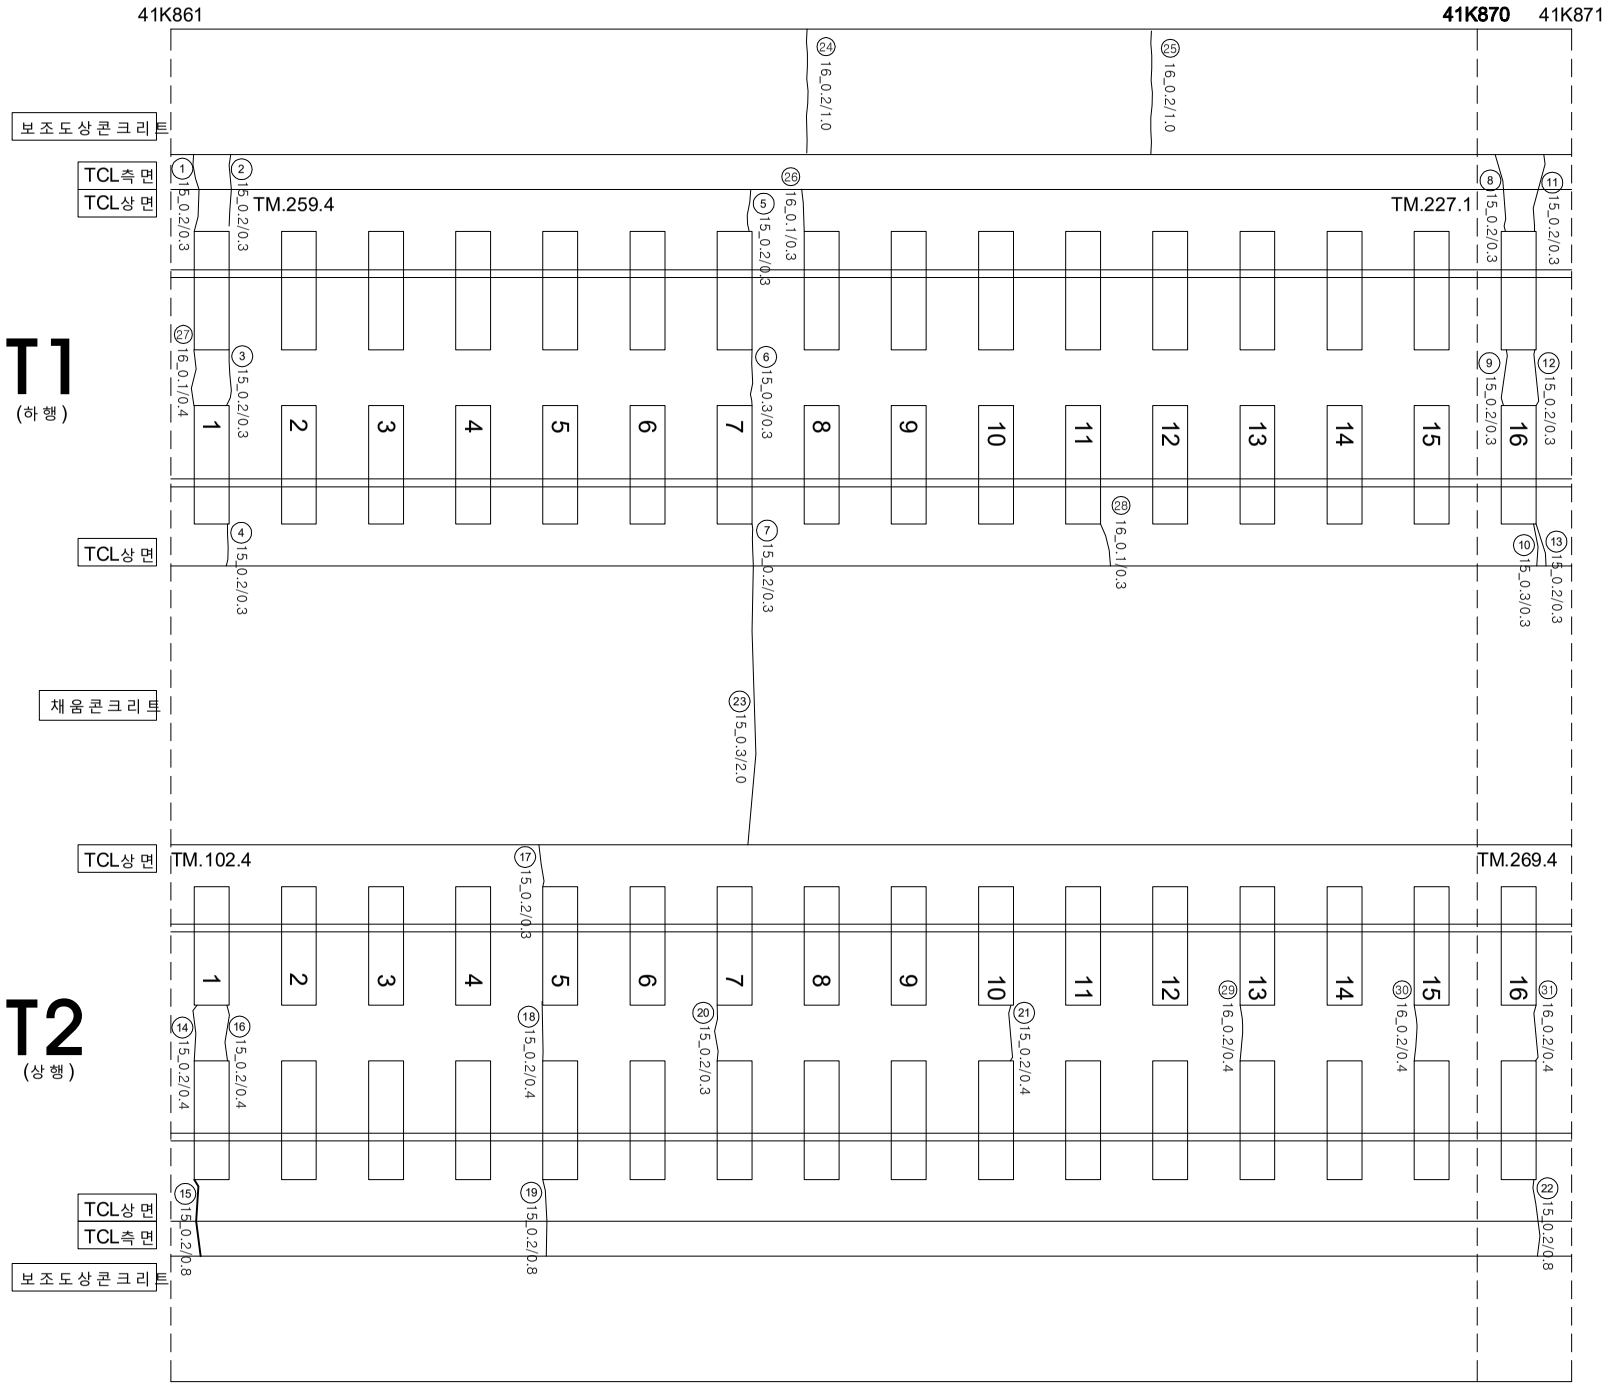
연번	손상	폭		연장		비고	연번	손상	폭		연장		비고
1	균열	0.2	㎜	0.5	m		56						
2	균열	0.2	㎜	0.3	m		57						
3	균열	0.2	㎜	0.3	m		58						
4	균열	0.2	㎜	0.5	m		59						
5	균열	0.2	㎜	0.3	m		60						
6	균열	0.2	㎜	0.3	m		61						
7	균열	0.2	㎜	0.3	m		62						
8	균열	0.2	㎜	0.3	m		63						
9	균열	0.3	㎜	0.3	m		64						
10	균열	0.2	㎜	0.3	m		65						
11	균열	0.2	㎜	0.8	m		66						
12	균열	0.2	㎜	0.8	m		67						
13	균열	0.2	㎜	0.3	m		68						
14	균열	0.2	㎜	0.4	m		69						
15	균열	0.2	㎜	0.8	m		70						
16	균열	0.2	㎜	0.4	m		71						
17	균열	0.2	㎜	0.3	m		72						
18	균열	0.2	㎜	0.4	m		73						
19	균열	0.2	㎜	0.8	m		74						
20	균열	0.2	㎜	0.3	m		75						
21	균열	0.2	㎜	0.4	m		76						
22	균열	0.2	㎜	0.8	m		77						
23	균열	0.2	㎜	2.0	m		78						
24	균열	0.2	㎜	1.0	m		79						
25	균열	0.2	㎜	1.0	m		80						
26	균열	0.2	㎜	0.3	m		81						
27	균열	0.1	㎜	0.4	m		82						
28	균열	0.1	㎜	0.3	m		83						
29	균열	0.2	㎜	0.4	m		84						
30	균열	0.2	㎜	0.4	m		85						
31	균열	0.2	㎜	0.4	m		86						
32							87						
33							88						
34							89
