외관조사망도 번호
U11_염천터널_35(41k881~41k891)

호남고속선 염천터널_35(41.881~41.891km, S35)

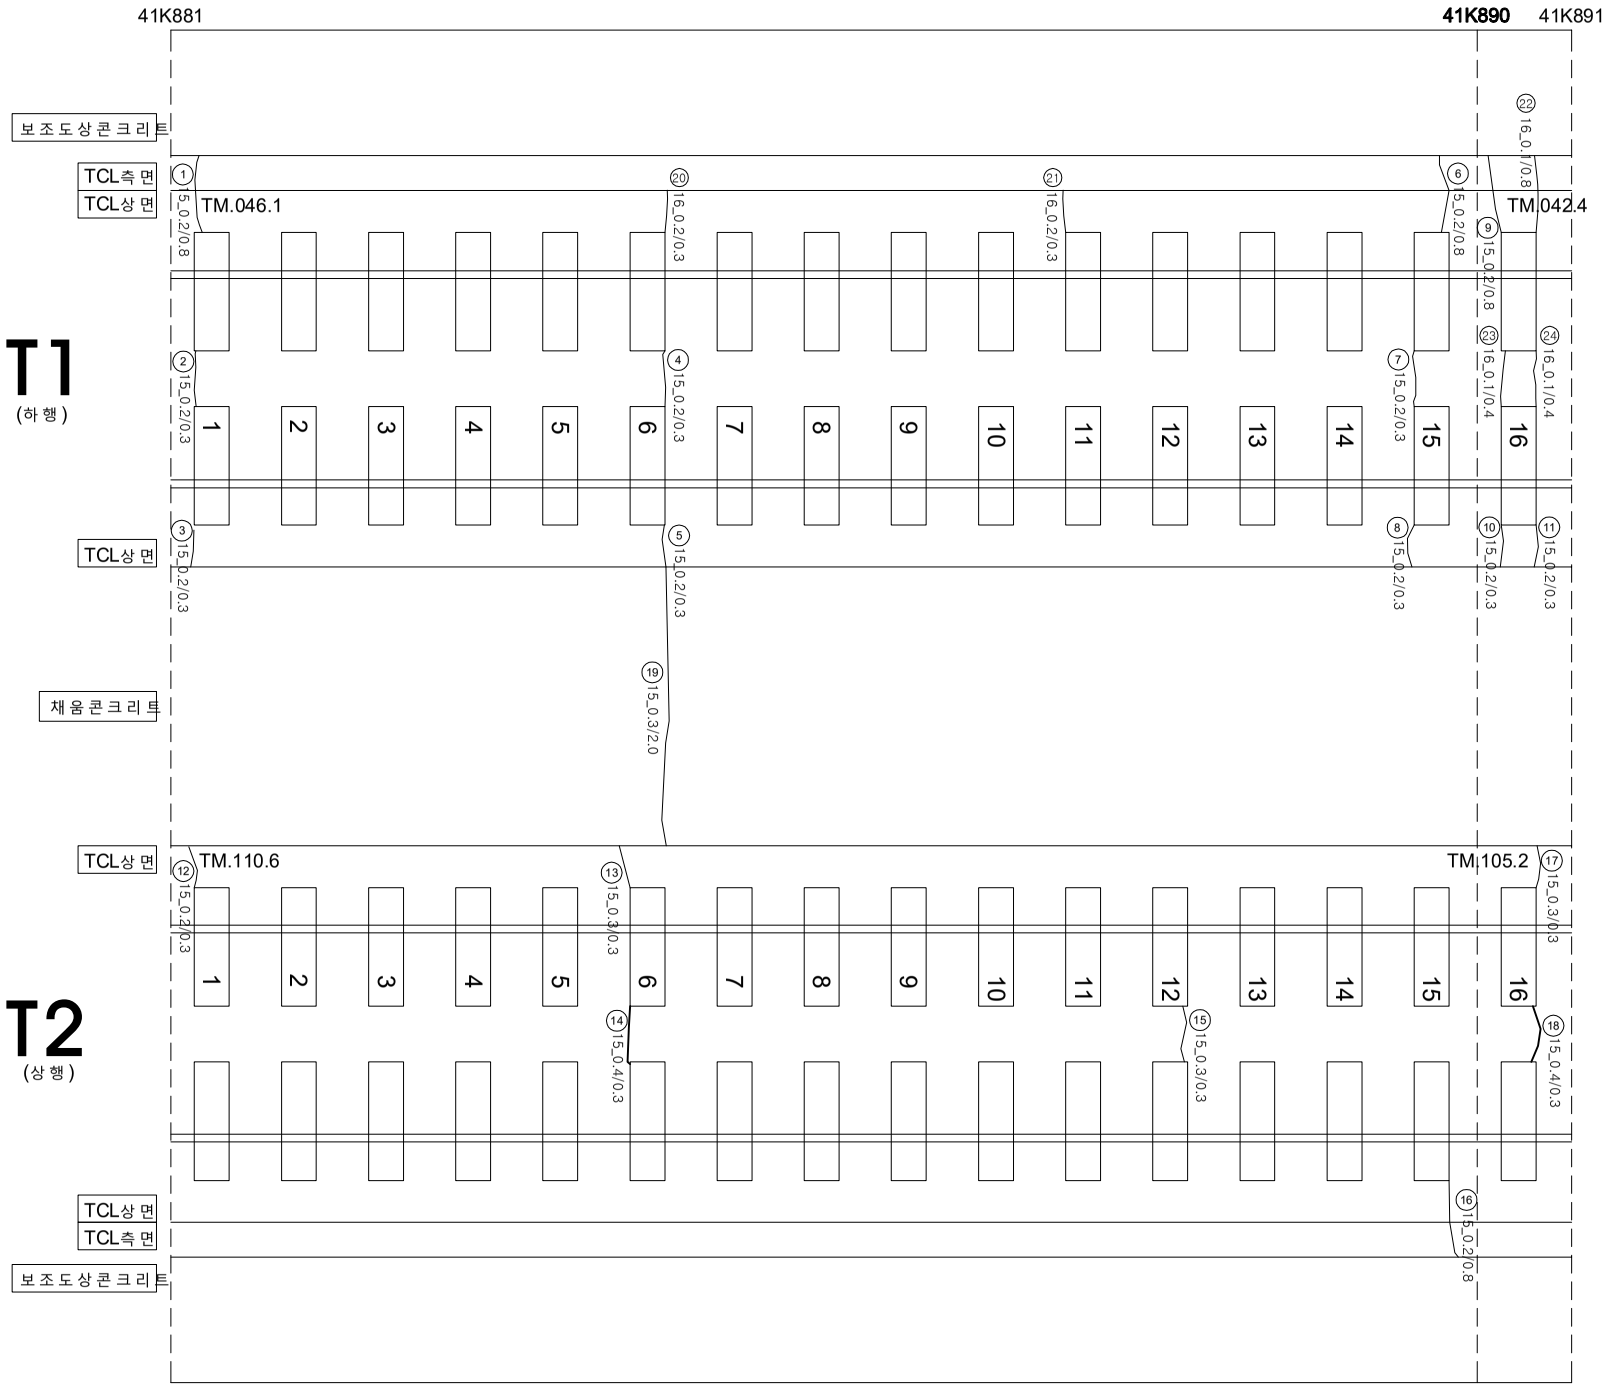
연번	손상	폭		연장		비고	연번	손상	폭		연장		비고
1	균열	0.2	㎜	0.8	m		56						
2	균열	0.2	㎜	0.3	m		57						
3	균열	0.2	㎜	0.3	m		58						
4	균열	0.2	㎜	0.3	m		59						
5	균열	0.2	㎜	0.3	m		60						
6	균열	0.2	㎜	0.8	m		61						
7	균열	0.2	㎜	0.3	m		62						
8	균열	0.2	㎜	0.3	m		63						
9	균열	0.2	㎜	0.8	m		64						
10	균열	0.2	㎜	0.3	m		65						
11	균열	0.2	㎜	0.3	m		66						
12	균열	0.2	㎜	0.3	m		67						
13	균열	0.3	㎜	0.3	m		68						
14	균열	0.4	㎜	0.3	m		69						
15	균열	0.3	㎜	0.3	m		70						
16	균열	0.2	㎜	0.8	m		71						
17	균열	0.3	㎜	0.3	m		72						
18	균열	0.4	㎜	0.3	m		73						
19	균열	0.3	㎜	2.0	m		74						
20	균열	0.2	㎜	0.3	m		75						
21	균열	0.2	㎜	0.3	m		76						
22	균열	0.1	㎜	0.8	m		77						
23	균열	0.1	㎜	0.4	m		78						
24	균열	0.1	㎜	0.4	m		79						
25							80						
26							81						
27							82						
28							83						
29							84						
30							85						
31							86						
32							87						
33							88						
34							89						
35							90						
36							91						
37							92						
38							93

39							94						
40							95						
41							96						
42							97						
43							98						
44							99						
45							100						
46							101						
47							102						
48							103						
49							104						
50							105						
51							106						
52							107						
53							108						
54							109						
55							110
